Schneeräumung und Auswinterung 2023

Erkundung Realp – Tiefenbach (19.4.2023) und Räumung Realp – Tunnel 3 (22.4.2023)

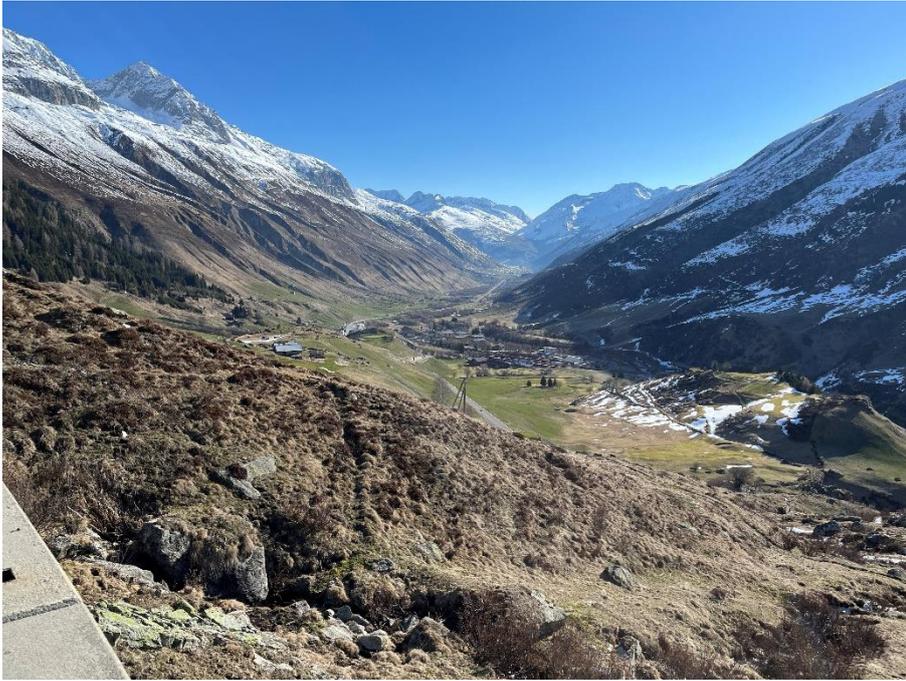
Blick von der Furka-Passstrasse oberhalb der «James Bond Kurve» ins Urserental. An exponierten Stellen ist die Passstrasse schneebedeckt. Die Basis der Schneedecke besteht vielerorts aus mehreren Zentimeter dickem Eis.

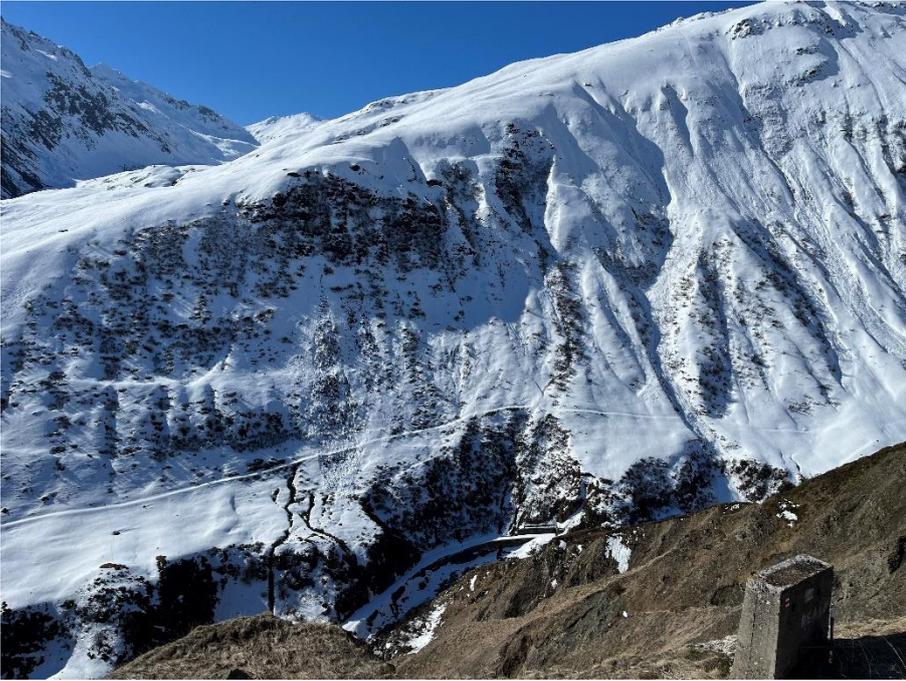
Blick vom Rufikehr ins Tal der Furka-reuss. Im rechten unteren Bildviertel findet sich das talseitige Portal des Tunnels 3. Die Hänge unterhalb des talseitigen Portals sind entladen.

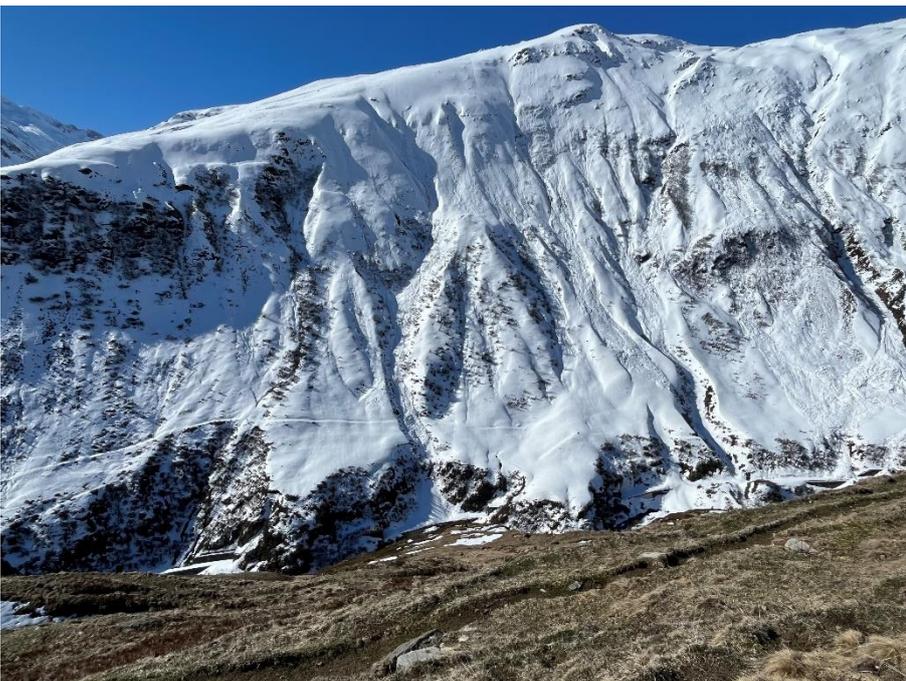
In der unteren Bildhälfte sind von links nach rechts die tal- und bergseitigen Portale der Tunnels 3 und 2 erkennbar. Ebenso ist der Wanderweg zwischen Geren und Tiefenbach gut erkennbar. Der Schnee auf der Überdeckung des Tunnels 2 ist stark verharscht. Auf der Altschneedecke finden sich vielerorts Wasserkanäle, die während den Regenfällen der letzten Wochen entstanden sind. Vor den Portalen finden sich keine Lawinenkegel. Zwischen den Tunnels 3 und 2 liegen auf dem Bahntrasse höchstens 2 m Altschnee und Schneerutsche.

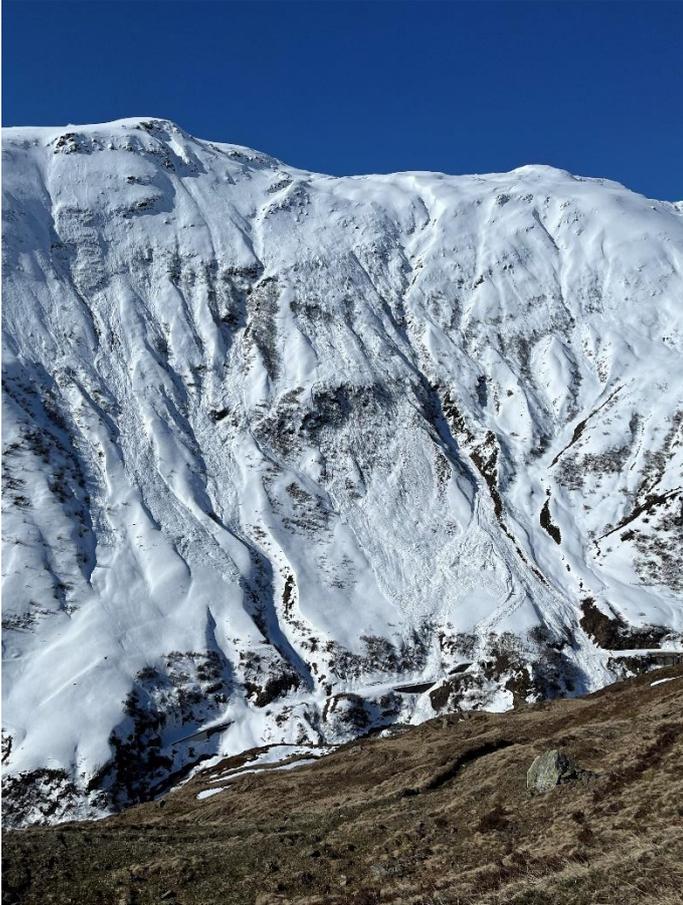
Blick vom Rufikehrweg Richtung Süden. Am linken unteren Bildrand findet sich das bergseitige Portal des Tunnels 2. Sowohl vor dem talseitigen als auch vor dem bergseitigen Portal des Tunnels 1 finden sich Lawinenkegel. Die Hänge zwischen den bergseitigen Portalen der Tunnel 2 und 1 sind bis in die Gipfelregionen entladen. Zwischen den Tunnels 2 und 1 liegen auf dem Bahntrasse höchstens 4 m Altschnee und Schneerutsche.

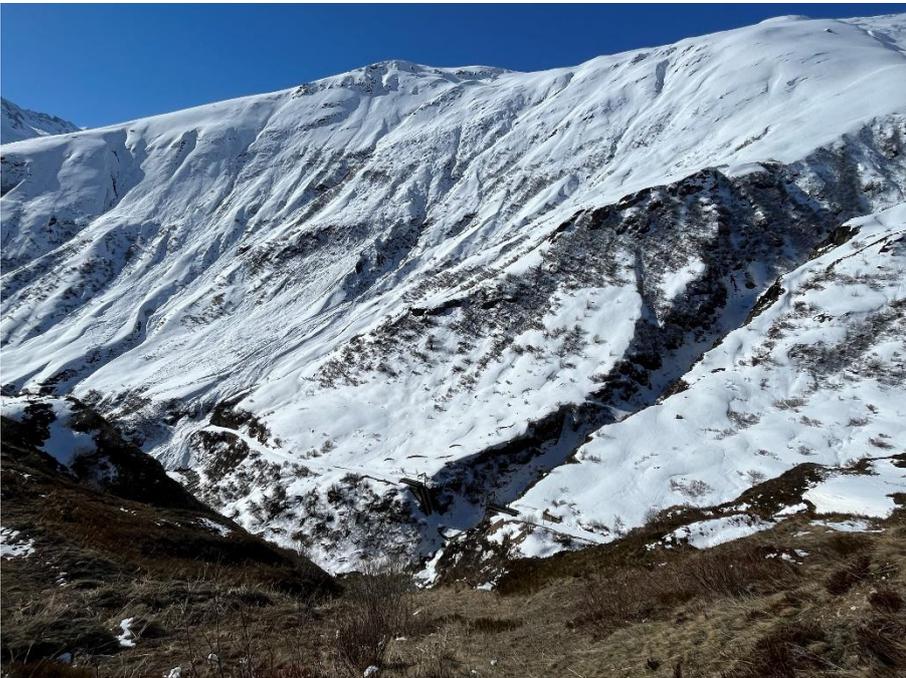
Blick vom Rufikehrweg ins Steffenbachtobel. Gut sichtbar ist der Lawinenkegel beim bergseitigen Portal des Tunnels 1.

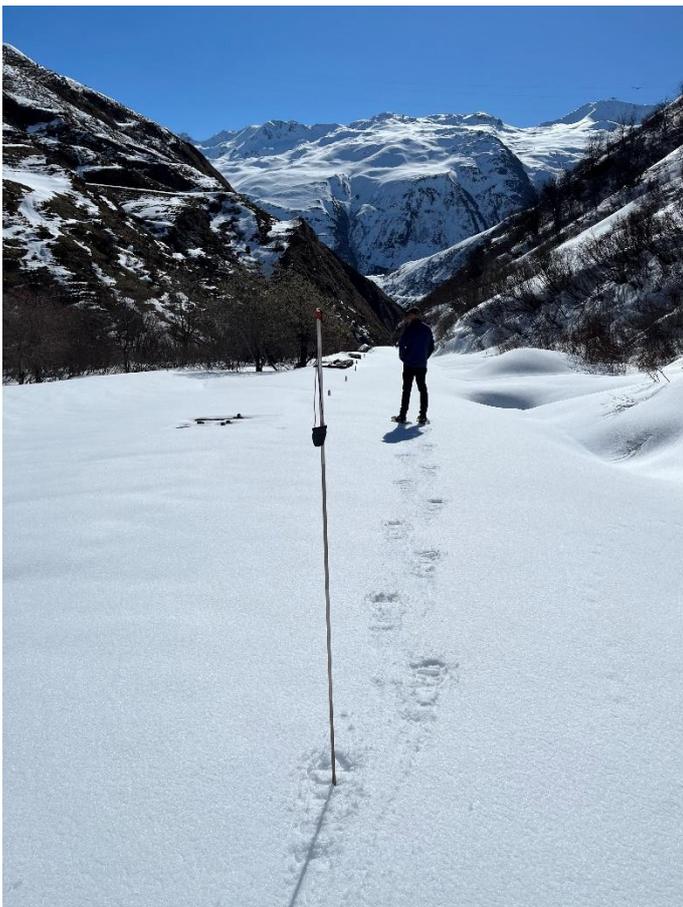
Die max. 1 m mächtige Altschneedecke auf dem Bahntrasse bei der Wasserfassung Tiefenbach ist stark verharscht. An der Basis der Schneedecke wurden keine Vereisungen festgestellt.
Bild: Patrick Smit.

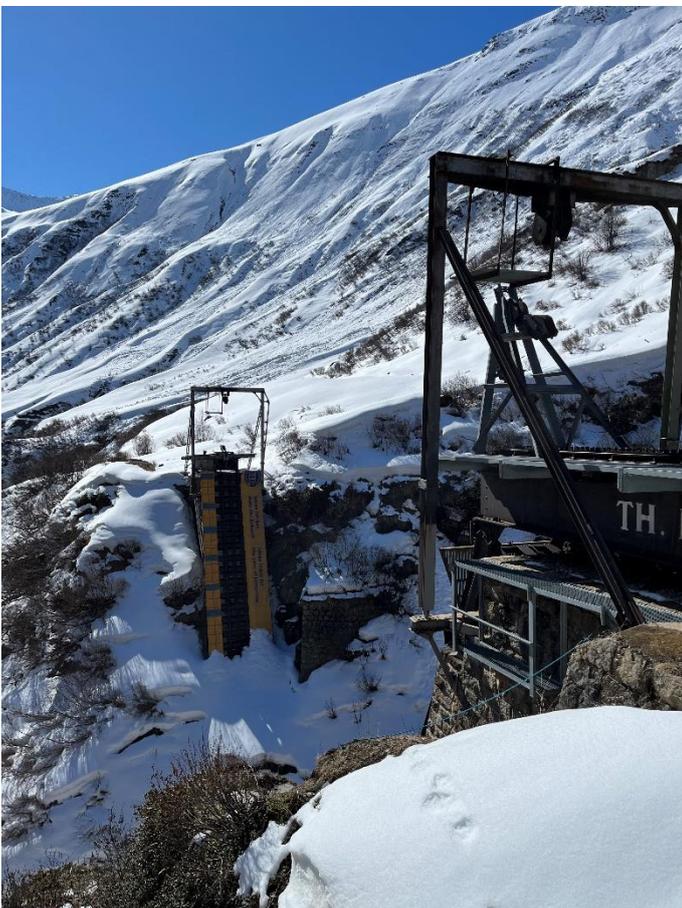
Da der untere Teil des Mittelstücks der Steffenbachbrücke sowie der talseitige Fussweg im Steffenbachtobel noch recht schneebedeckt sind, entscheiden Martin Fischer und Patrick Smit, das Steffenbachtobel auf der Höhe des Wanderweges zu queren.
Bild: Patrick Smit.

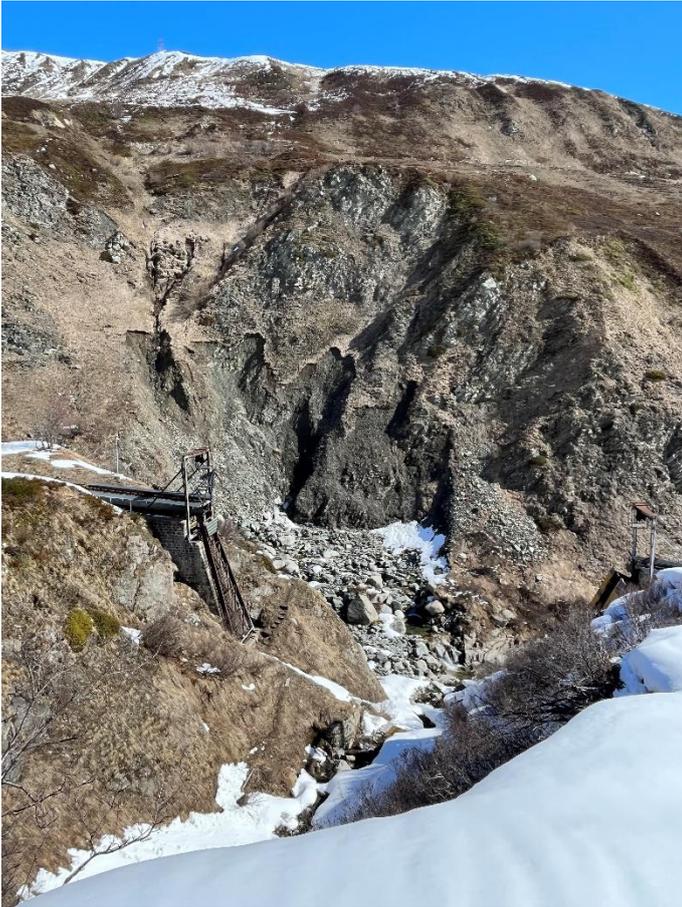
Das bergseitige Element der Steffenbachbrücke ist komplett schneefrei.

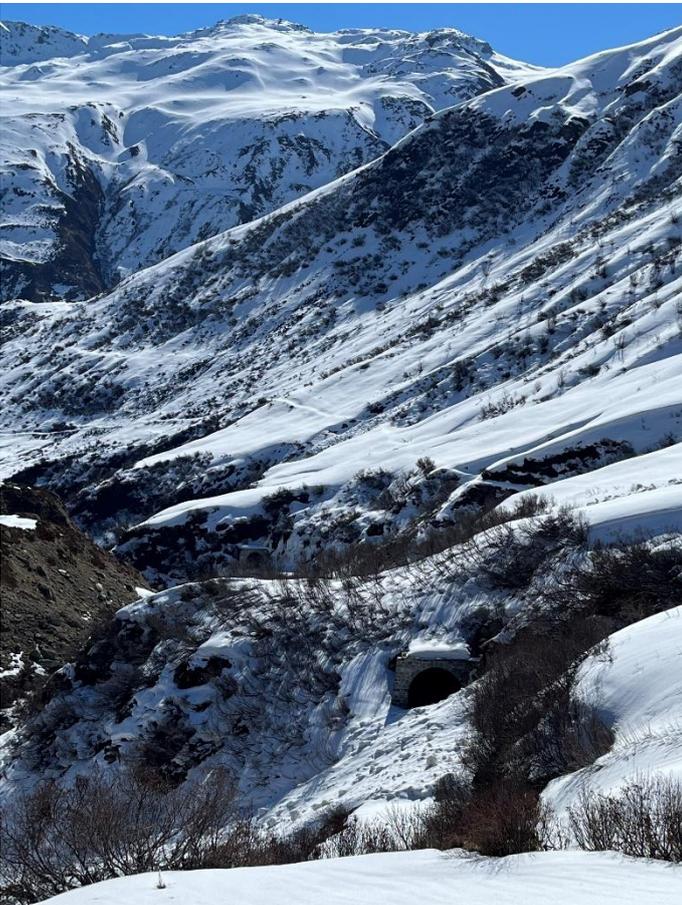
Der rund 4 m mächtige Lawinenkegel vor dem bergseitigen Portal des Tunnels 1.

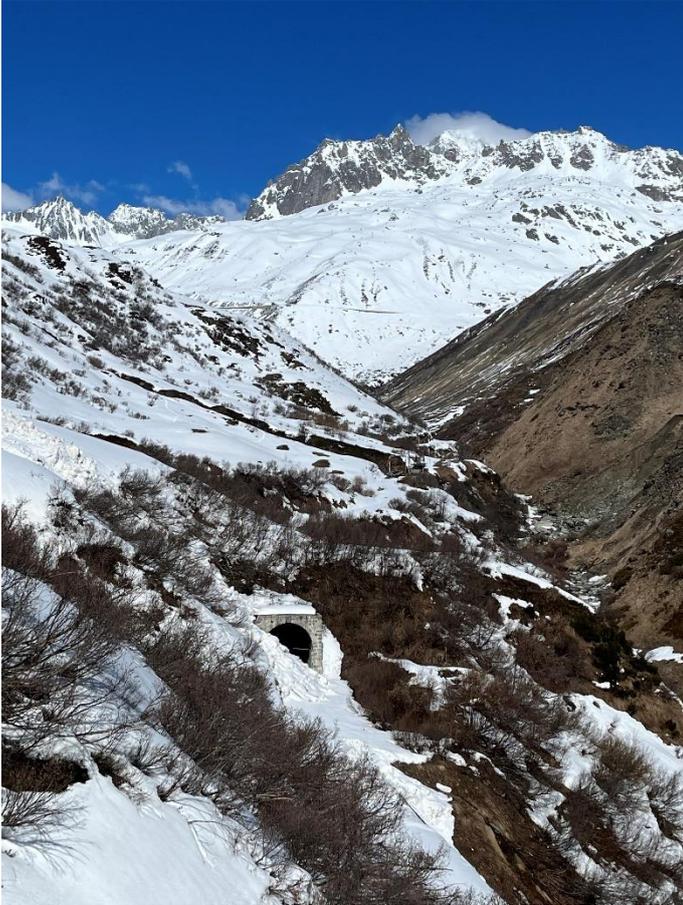
Der Lawinenkegel vor dem talseitigen Portal des Tunnels 1.

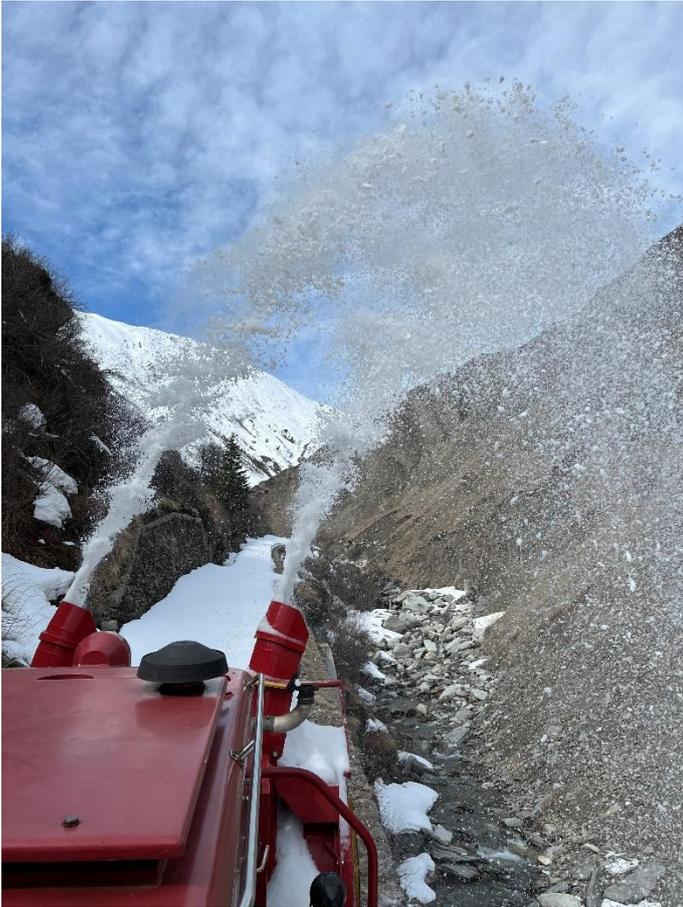
Mit 1,5 km/h räumt die HGm 51 mit Anbaufräse den rund 0,5 m mächtigen weichen Altschnee zwischen Wilerbrücke und Tunnel 3 mühelos weg.

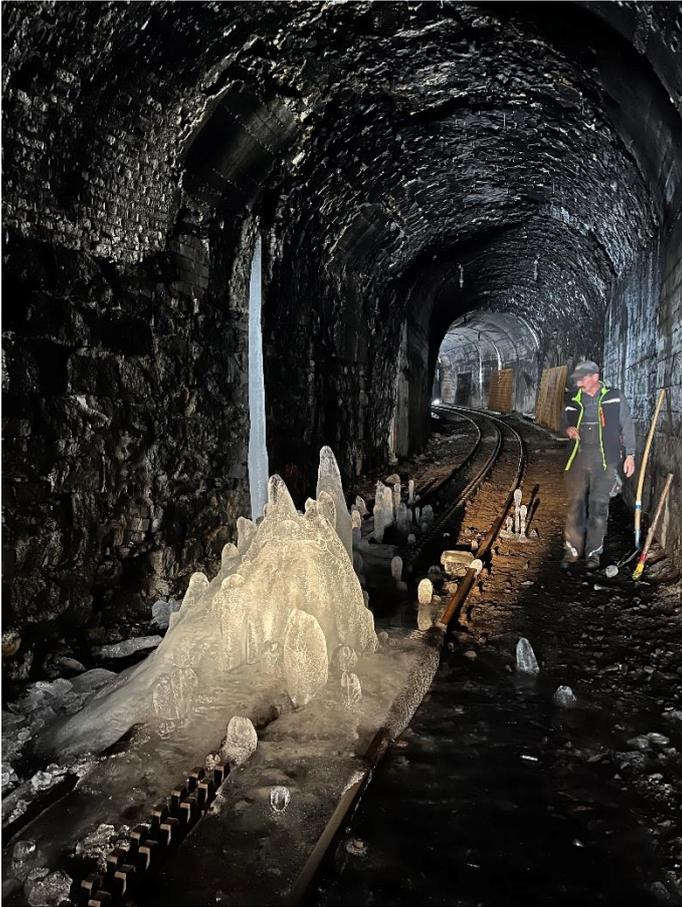
Mit vereinten Kräften pickeln und schaufeln Michael Bühler, Patrick Smit und Stephan Stauber den Eispanzer im Tunnel 3 weg.

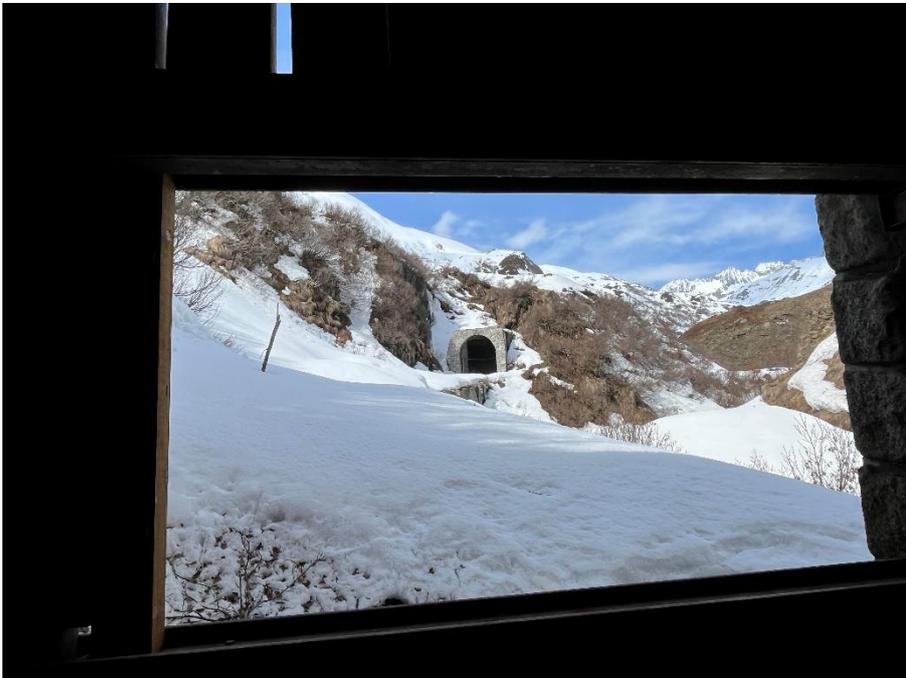
Zwecks guter Durchlüftung der Baustelle im Tunnel 3 wurde das unterste rechte Segment des bergseitigen Tors entfernt. Blick vom bergseitigen Portal des Tunnels 3 zum talseitigen Portal des Tunnels 2.

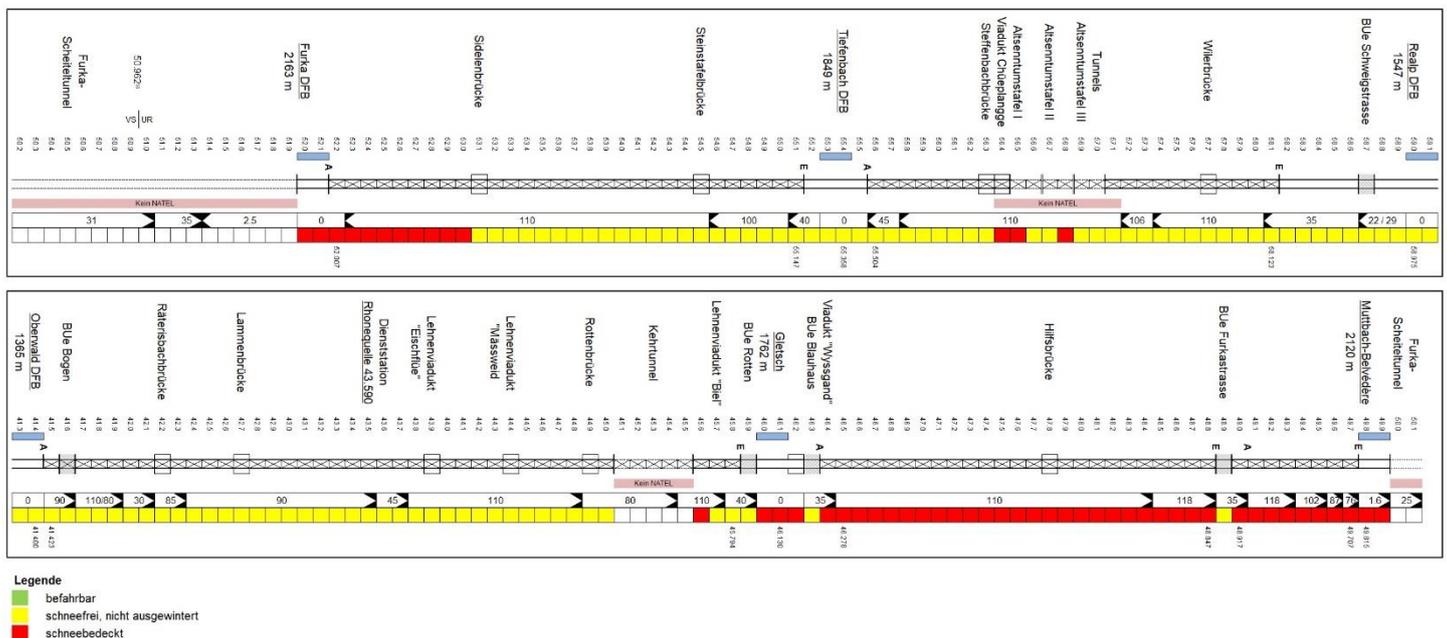
Zustand Bahnstrecke:

Allgemein: Die Niederschläge und sonnigen Perioden der letzten Tage haben dazu geführt, dass der Schnee entlang der gesamten Bahnstrecke stark durchnässt und wenig tragfähig ist. Die Schneeoberfläche ist geringmächtig verharscht. Eine Vereisung der Gleise und Zahnstange wurde nirgends festgestellt. Ebenso wurden keine Schäden an den bisher einsehbaren Bahnanlagen festgestellt.

Details: Beim bergseitigen Portalbereich des Kehrtunnels findet sich eine max. 3 m mächtige und ca. 10 m lange Schneedecke. Die Gleise zwischen BUe Rotten und der Remise Gletsch sind schneebedeckt, Mächtigkeit: max. 1,5 m. Vor dem Toren der Remise Gletsch findet sich Flugschnee von max. 2,5 m Mächtigkeit. Teilweise wurde durch den Wind Schnee entlang den schmalen Öffnungen der Tore in die Remise verfrachtet. Der Bereich des Bahnhofs Gletsch ist teilweise geringmächtig schneebedeckt. Die Drehscheibe Gletsch liegt noch komplett unter Schnee. Die Gleise zwischen Bue Blauhaus und km 48,4 sind teilweise schneefrei, teilweise schneebedeckt. Zwischen km 48,4 (oberhalb Hilfsbrücke) und dem westlichen Portal des Scheiteltunnels ist der Bahnkörper noch komplett schneebedeckt. An einigen Stellen ist der Bahnkörper zusätzlich mit alten Lawinen oder rezenten Schneesrutschen bedeckt. Die Schneehöhen betragen dort max. 3 m. Vor dem östlichen Portal des Scheiteltunnel liegt max. 3 m Flugschnee. Die westliche Einfahrweiche (Weiche 31) sowie Gleis 2 der Station Furka sind schneefrei. Die südliche Seitenwand des Relaisraums sowie die «Empore» sind gut sichtbar. Ebenso ist die Dachkante des Stationsgebäudes an der Schneeoberfläche erahnbar. Zwischen der Station Furka und der Sidelenbach-Brücke ist der Bahnkörper teilweise schneefrei, teilweise schneebedeckt. Auf diesem Streckenabschnitt beträgt die Schneehöhe max. 2 m. Zwischen Sidelenbach-Brücke und Steffenbach-Brücke sind die Gleise komplett schneefrei. Vor den Portalen des Tunnels 1, sowie zwischen den Tunnels 1, 2 und 3 finden sich geringmächtige Schneesrutschen. Die Bahnstrecke zwischen Tunnel 3 und Realp ist schneefrei. Auf diesem Streckenabschnitt verkehren seit 24.4.2023 Bauzüge (Teilsanierung Tunnel 3).

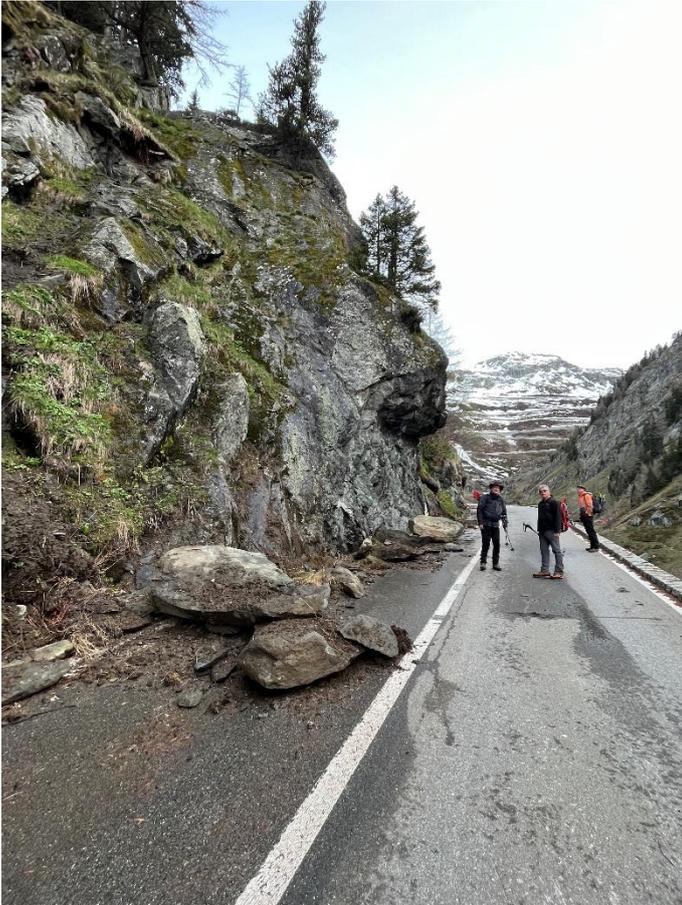
Auf der Pass-Strasse zwischen Strassentunnel und Gletsch liegen an vielen Stellen zum Teil grosse Felsblöcke.

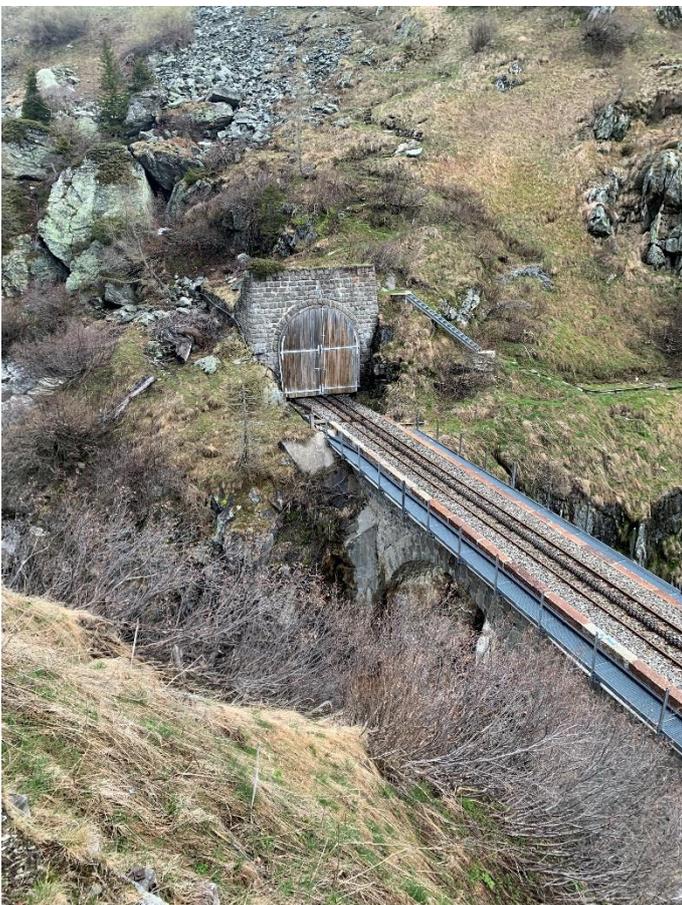
Das talseitige Portal des Kehrtunnels und das Rotten-Viadukt.

Im talseitigen Portalbereich finden wir geringmächtige Eis-Stalagmiten und -Stalaktiten. Zwecks besserer Durchlüftung des Kehrtunnels öffnen wir das Tunneltor.

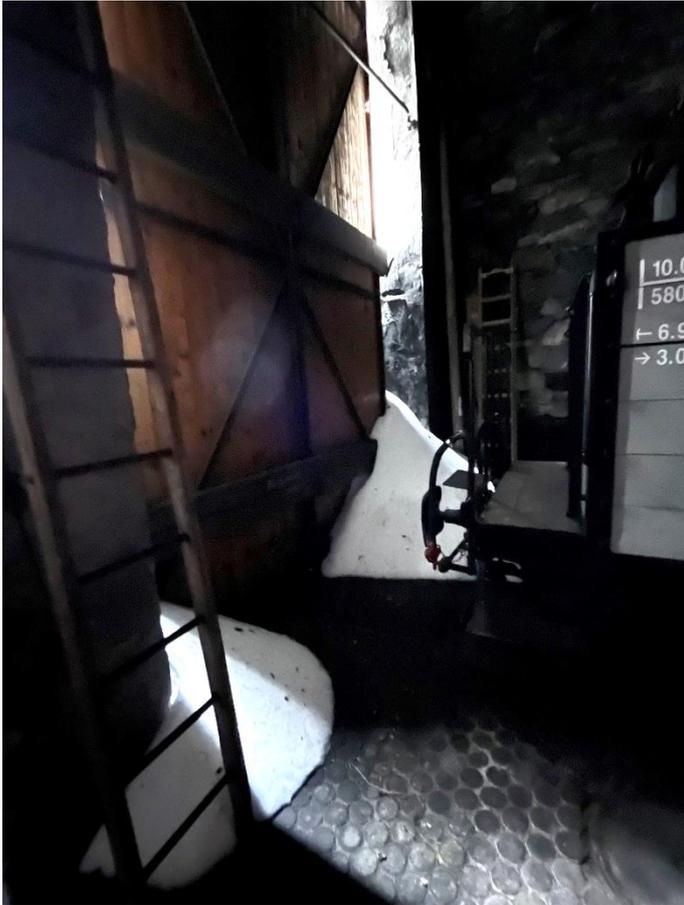
Der starke Ostwind der letzten Tage hat Schnee durch die seitlichen Tor-Ritzen in die Remise geblasen.
Bild: Patrick Smit.

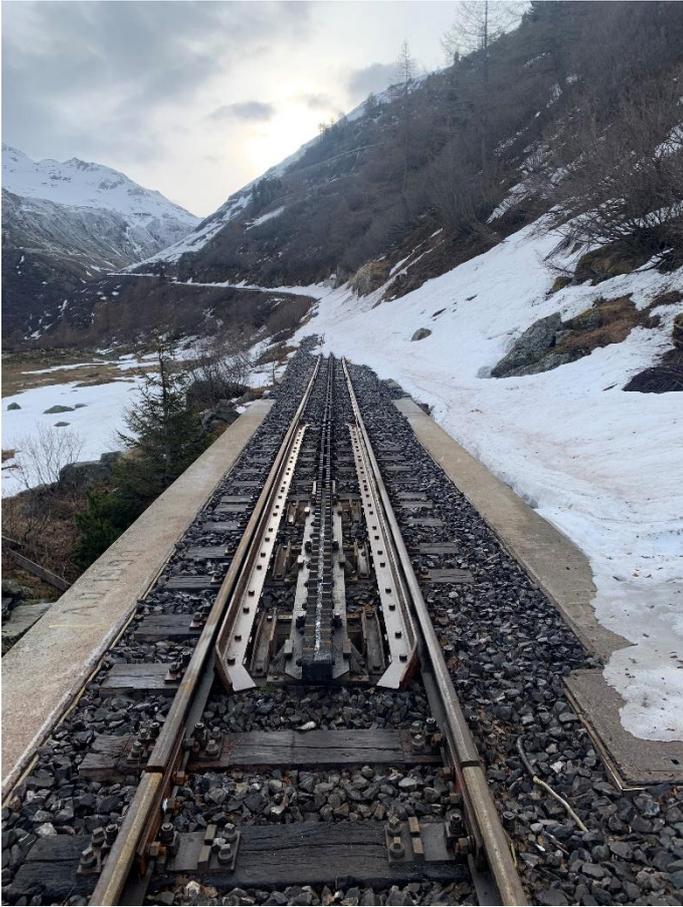
Blick von der Zahnstangeneinfahrt beim Blauhaus bergwärts. Der Bahnkörper ist geringmächtig schneebedeckt, teilweise bereits schneefrei.

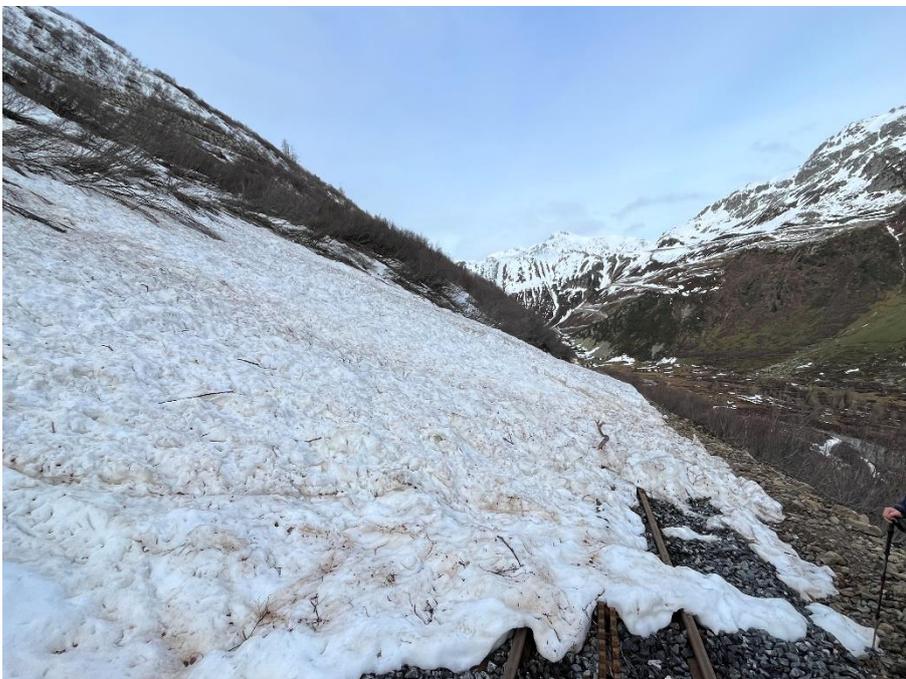
Der Schnee von alten Lawinen oder rezenten Schneerutschen bedeckt den Bahnkörper stellenweise bis zu 3 m.

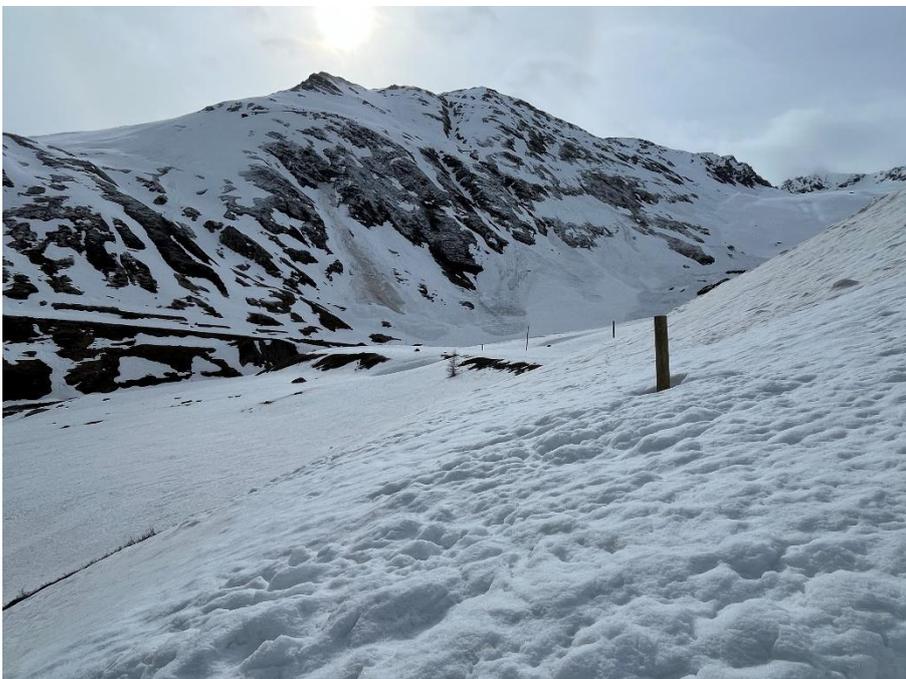
Auf der Westseite der Station Muttbach-Belvédère liegt stellenweise noch 2 m Schnee.

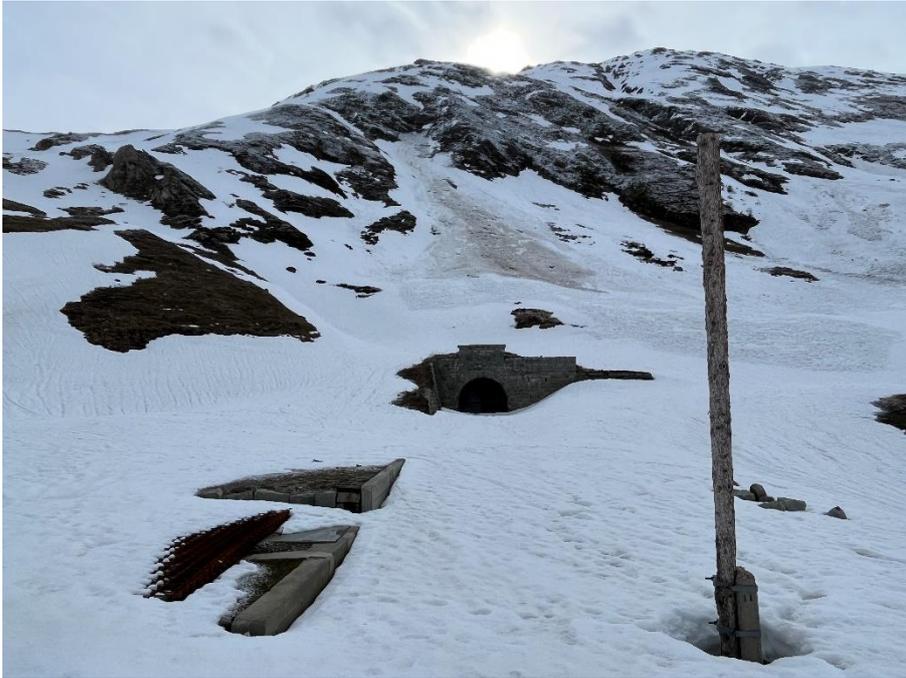
Sowohl das Westportal des Scheiteltunnels als auch die Laderampe sowie die Gebäude der Station Muttbach-Belvédère sind gut sichtbar. Die Zufahrtsstrasse zur Station Muttbach-Belvédère ist an einigen Stellen mit geringmächtigen Schneerutschen verschüttet.

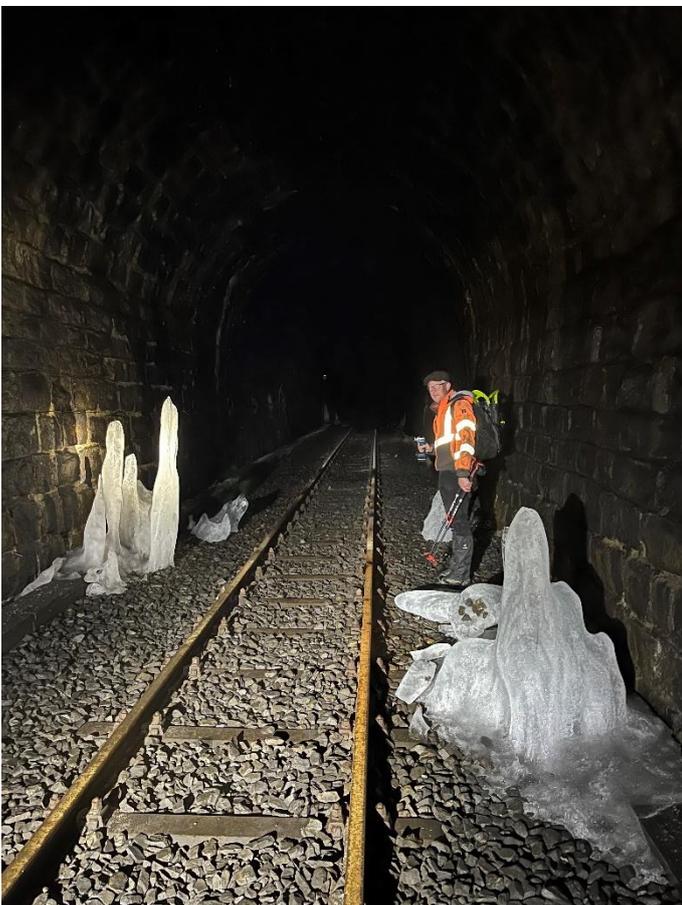
Vereisungen hinter dem Westportal des Scheiteltunnels.

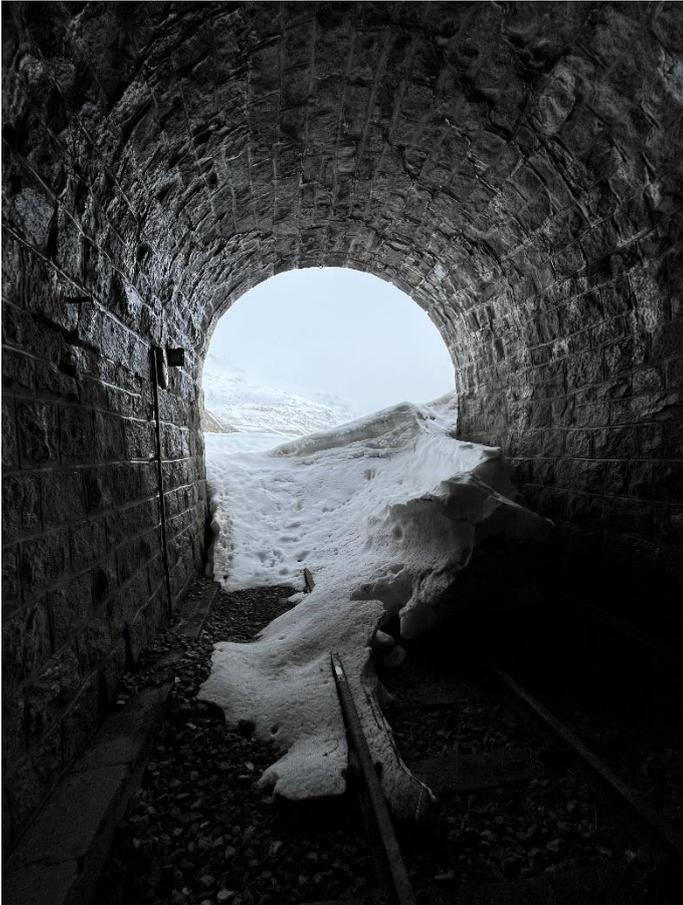
Geringmächtige Schneeverwehungen beim Ostportal des Scheiteltunnels.

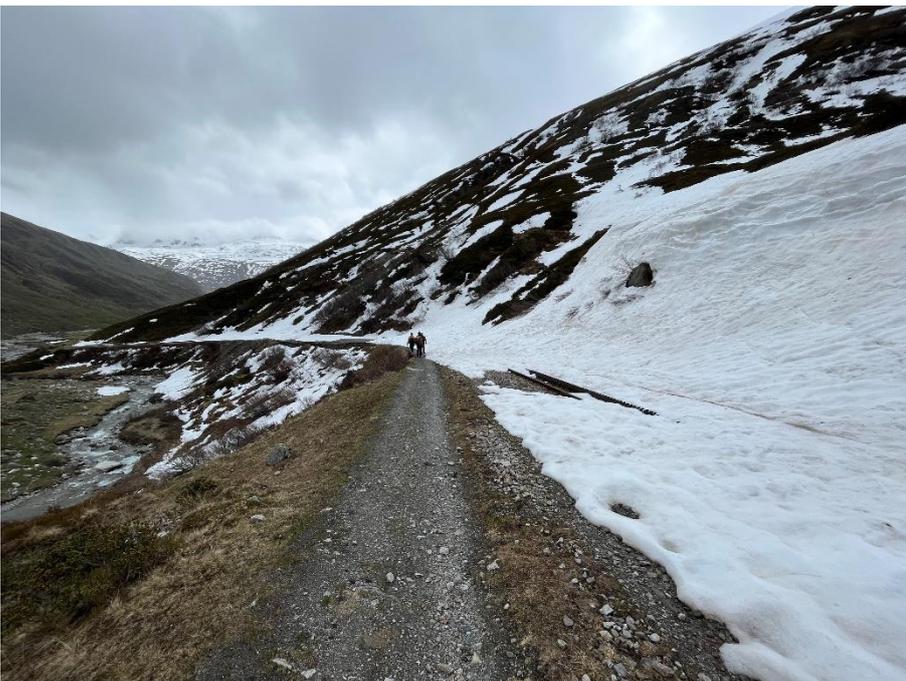
Der Rest der Schneeverwehungen unterhalb des Steinstafel-Viadukts.
Bild: Patrick Smit.

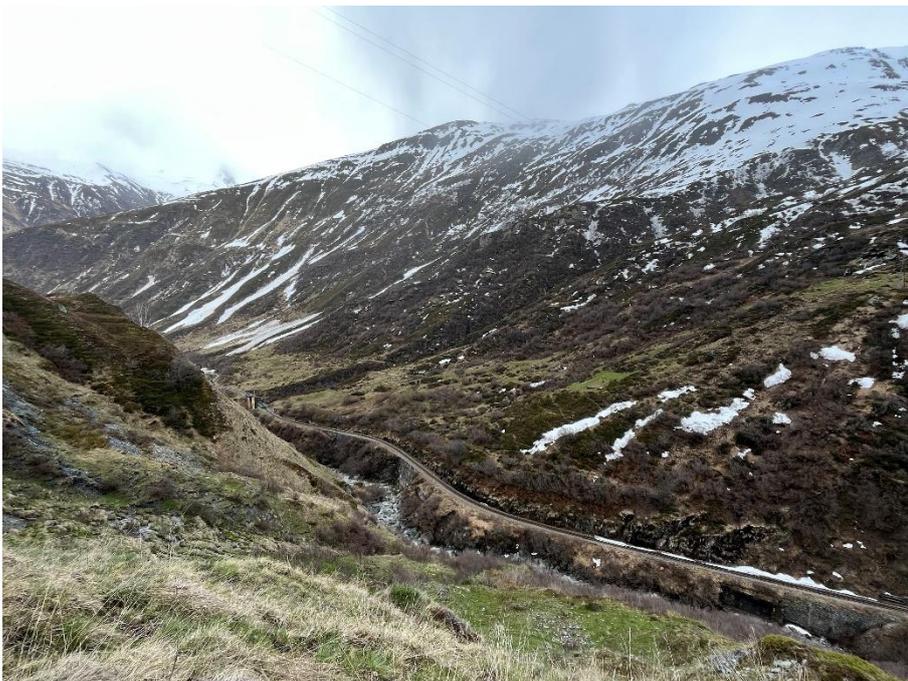
Das Bahntrasse zwischen der Wasserfassung Tiefenbach und Steffenbach-Brücke.

Vor einem Monat lag hier noch bis zu 1 m Schnee.

Die Bahnstrecke zwischen Steffenbach-Brücke und Steinsäumli (400 m oberhalb Station Tiefenbach) ist komplett schneefrei.

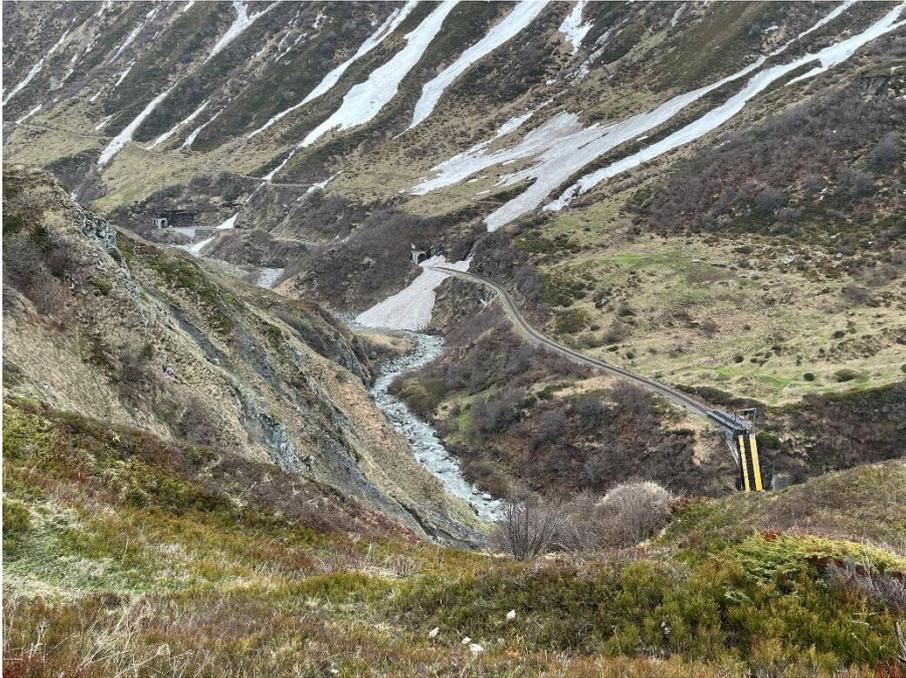
Das Bahntrasse zwischen der Steffenbach-Brücke, Tunnel 1 und Tunnel 2.

Das Steffenbachtobel ist komplett schneefrei.

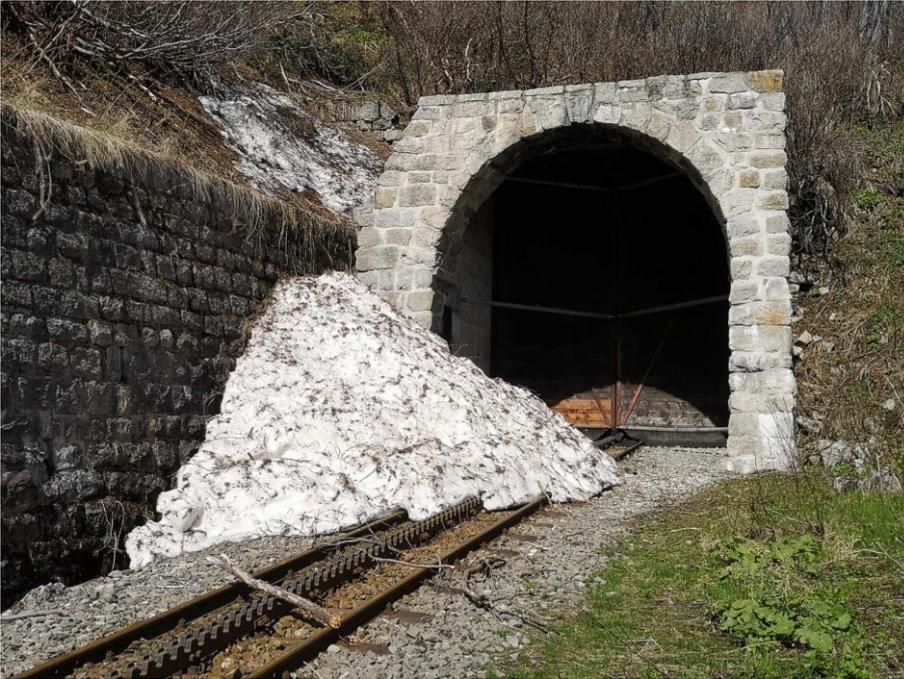
Der kümmerliche Rest der Lawine am talseitigen Portal des Tunnels 1.
Bild: Urs Züllig.

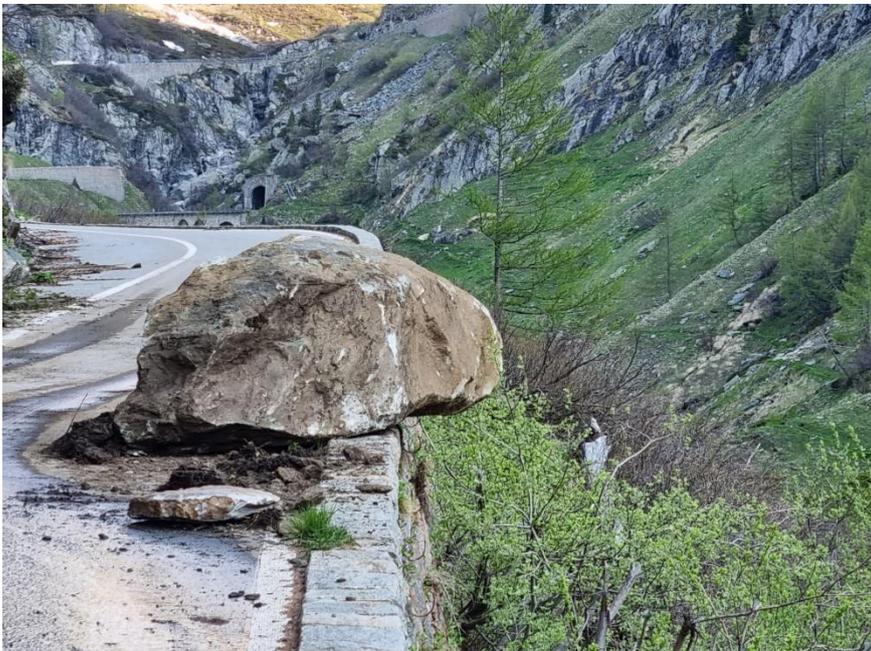
In der Rottenschlucht führt das Tiefbauamt des Kantons Wallis Felsräumungen durch. Zum Glück ist dieser rund 3 m³ mächtige Felsblock nicht auf das darunterliegende Bahntrasse gestürzt.

Als Konsequenz dieser Felsräumungen sehen wir eine Streckenkontrolle vor der ersten Fahrt von Oberwald nach Gletsch vor.

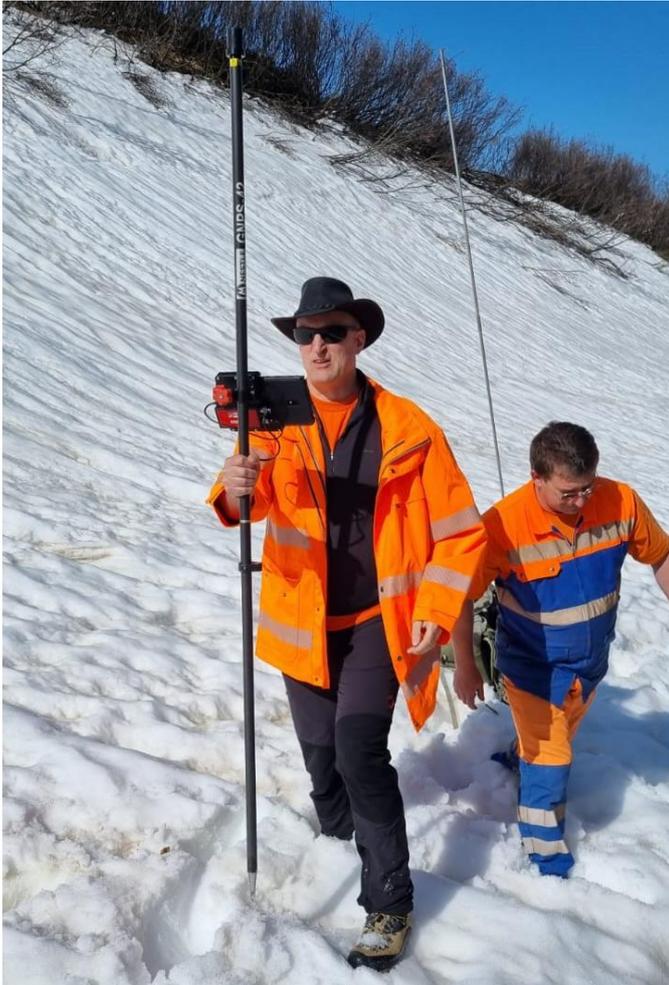
Luc Wullschleger und Michael Bühler testen das neue GPS-basierte Messgerät zum Einmessen der Gleisachse.

Die Messresultate dieses Messgerätes sind auch zwischen Realp und Tiefenbach (steile und schmale Talung) sehr gut. Das derzeitige Layout des Gerätes, dessen Bedienung und der relativ hohe Stromverbrauch sprechen (vorderhand) gegen den Einsatz dieses Messgerätes während den Schneeräumungskampagnen.

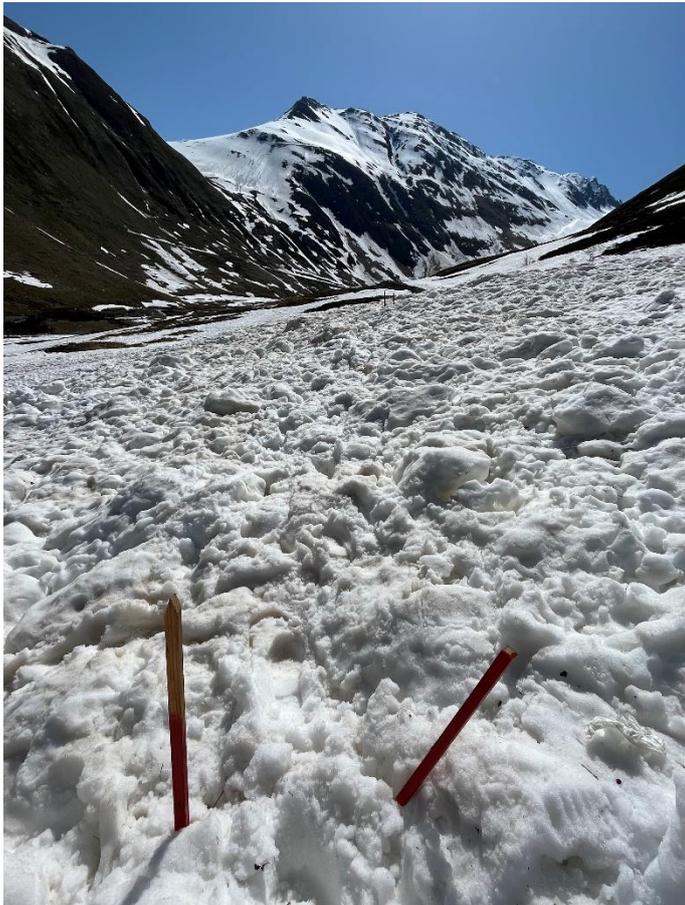
Zwischen Bahnübergang Furkastrasse und Station Muttbach-Belvédère. Das Bahntrasse liegt unter einer ca. 2 m mächtigen Schicht aus Altschnee und Lawinenschnee.

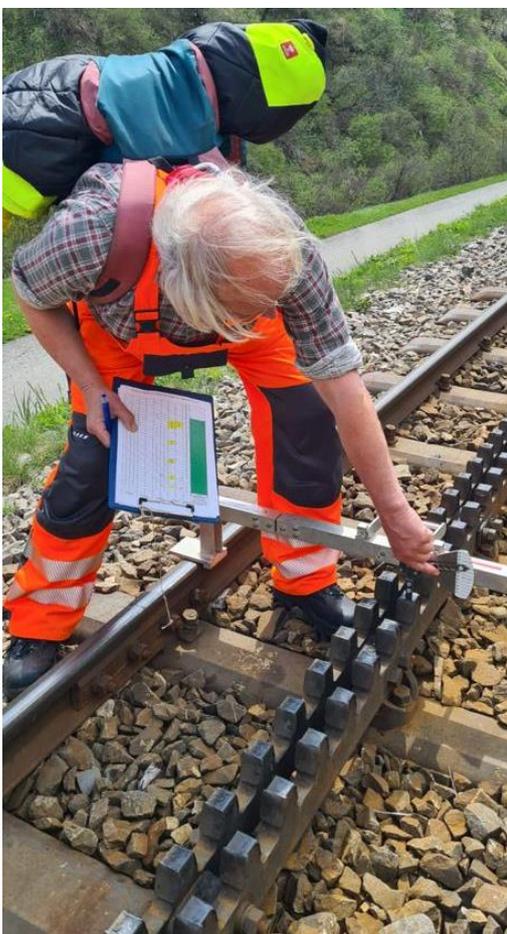
Nach der Auswinterung des Bahnhofs Realp messen Achim Schüler und Ed Groenendijk die Zahnstangenlage zwischen Realp und Wilerbrücke aus. Diejenigen Zahnstangen, deren Lage ausserhalb der Toleranz liegt, markieren sie mit einem weissen Punkt. Die Position der markierten Zahnstange dokumentieren sie zudem in der Streckentabelle.

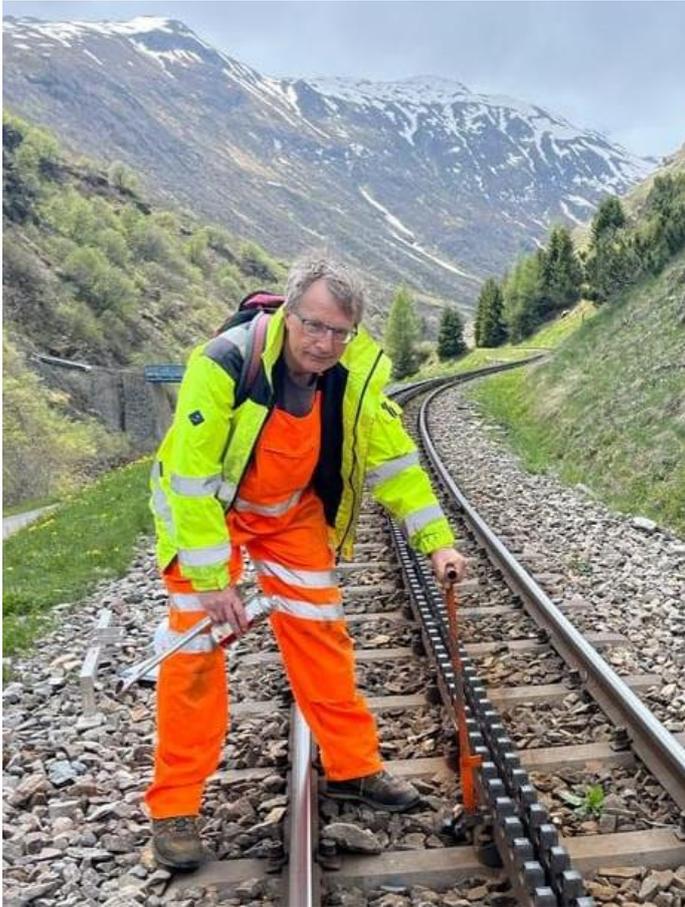
Mit einer Lehre erfasst Ed Groenendijk die Höhe der Zahnstange. Auch dies wird in der Tabelle dokumentiert.

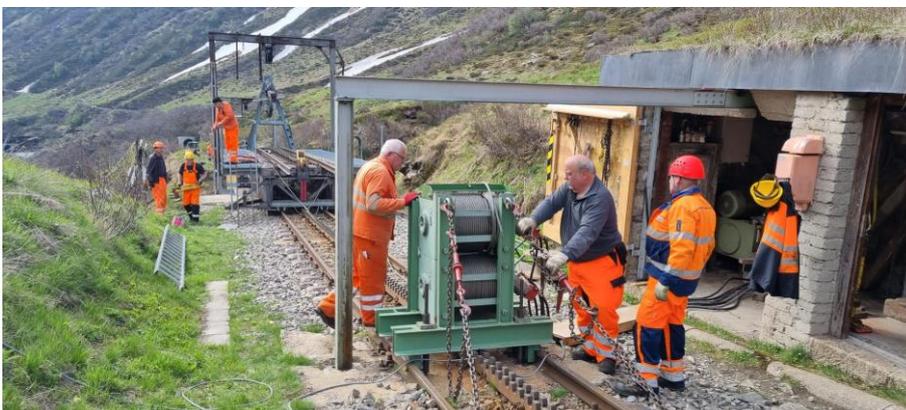
Fred Schönthal, Patrick Gisin und Fritz Gerber verankern die schweren hydraulischen Seilwinden an eigens für diesen Zweck in einer Betonplatte eingelassenen Anschlagpunkten.

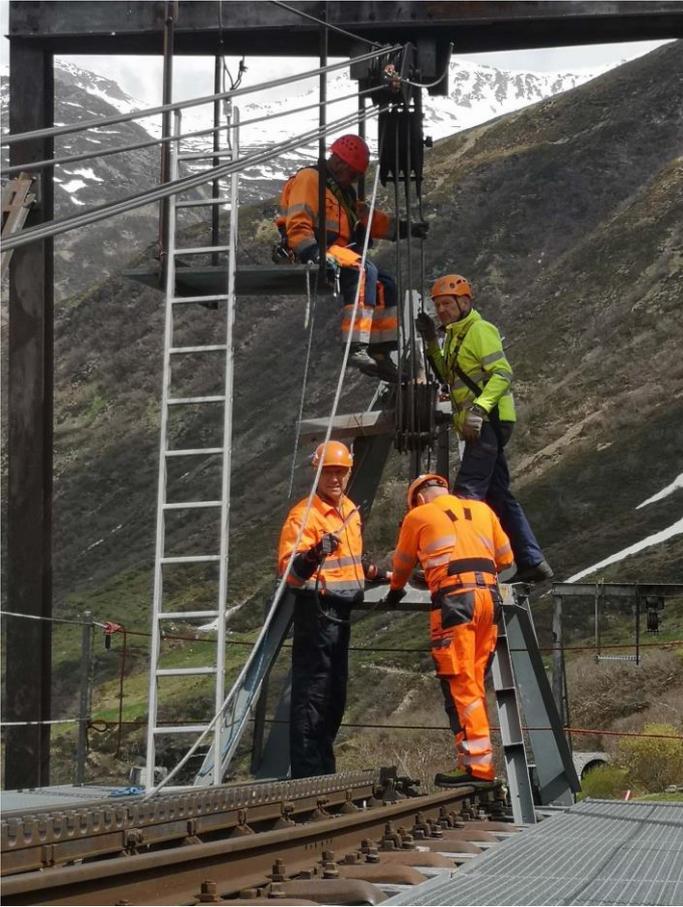
Fritz Gerber, Christoph Spinnler, Urs Müller und Daniel von Niederhäusern bereiten die Flaschenzüge für die Verschiebung des talseitigen Brückenelements in dessen Sommerstellung vor.
