Schneeräumung und Auswinterung 2023

Erkundung Realp – Tiefenbach (19.4.2023) und Räumung Realp – Tunnel 3 (22.4.2023)

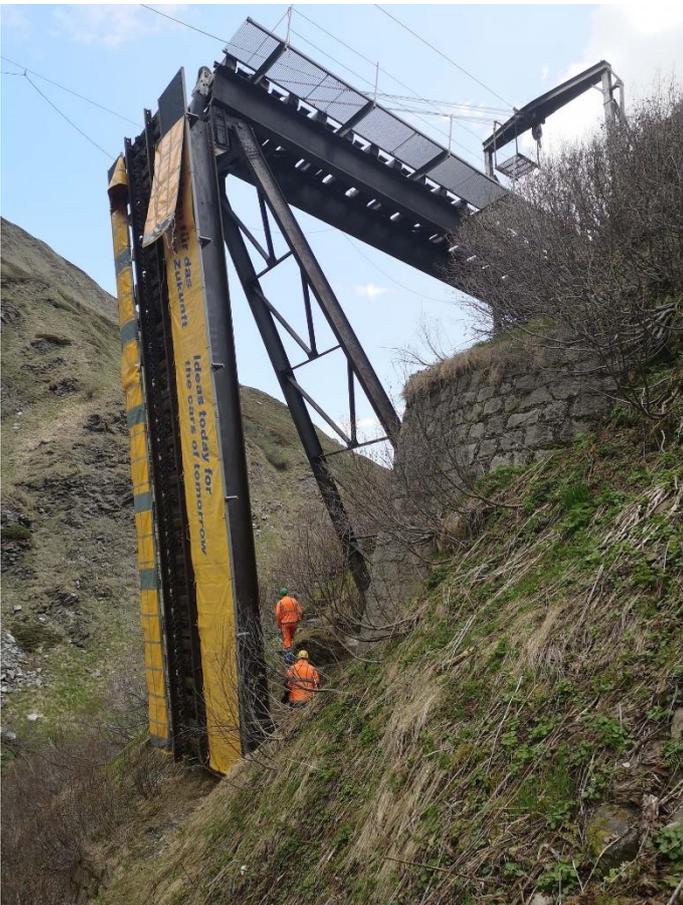
Nachdem das talseitige Brückenelement in die Sommerstellung gebracht wurde, werden die Flaschenzüge so vorbereitet, dass anschliessend das bergseitige Brückenelement in die Sommerstellung verschoben werden kann.

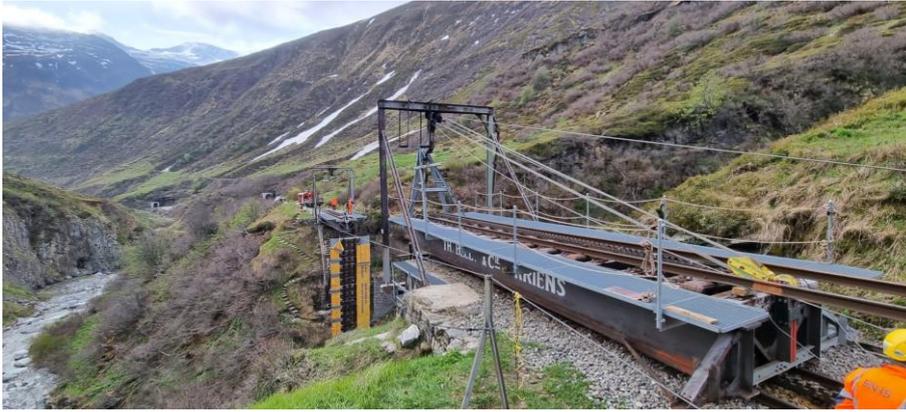
Die Flaschenzüge sind am bergseitigen Brückenelement angebracht.
Bild: Hans-Ludwig Schneider.

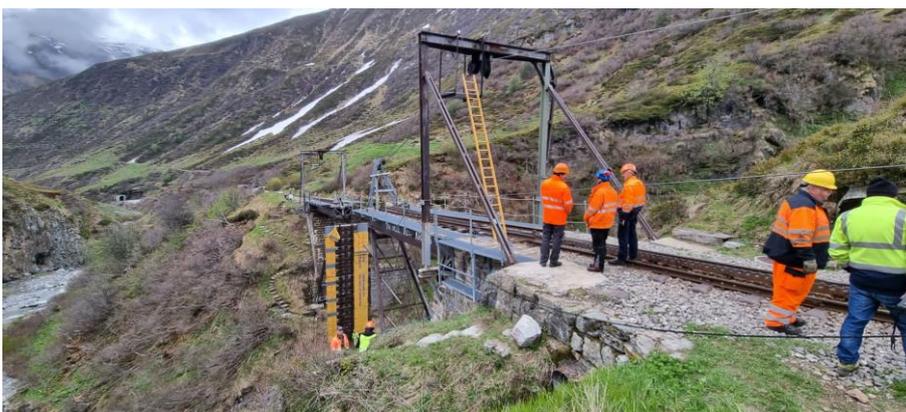
Das bergseitige Brückenelement ist in der Sommerstellung. Nun wird der Flaschenzug für das Hochziehen des mittleren Brückenelements vorbereitet.
Bild: Hans-Ludwig Schneider.

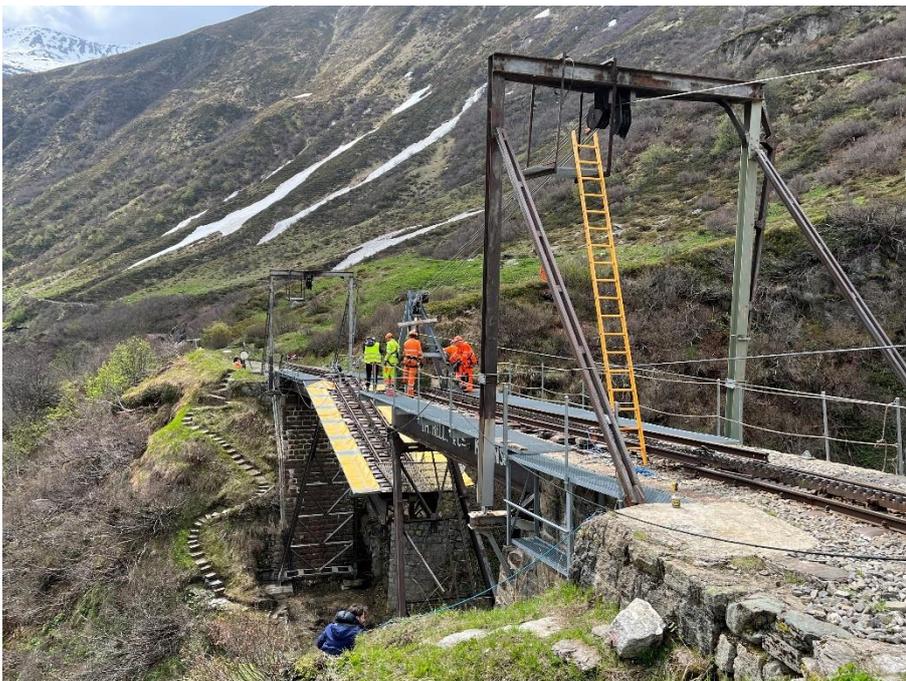
Langsam wird das mittlere Brückenelement in die Sommerstellung angehoben.
Bild: Patrick Smit.

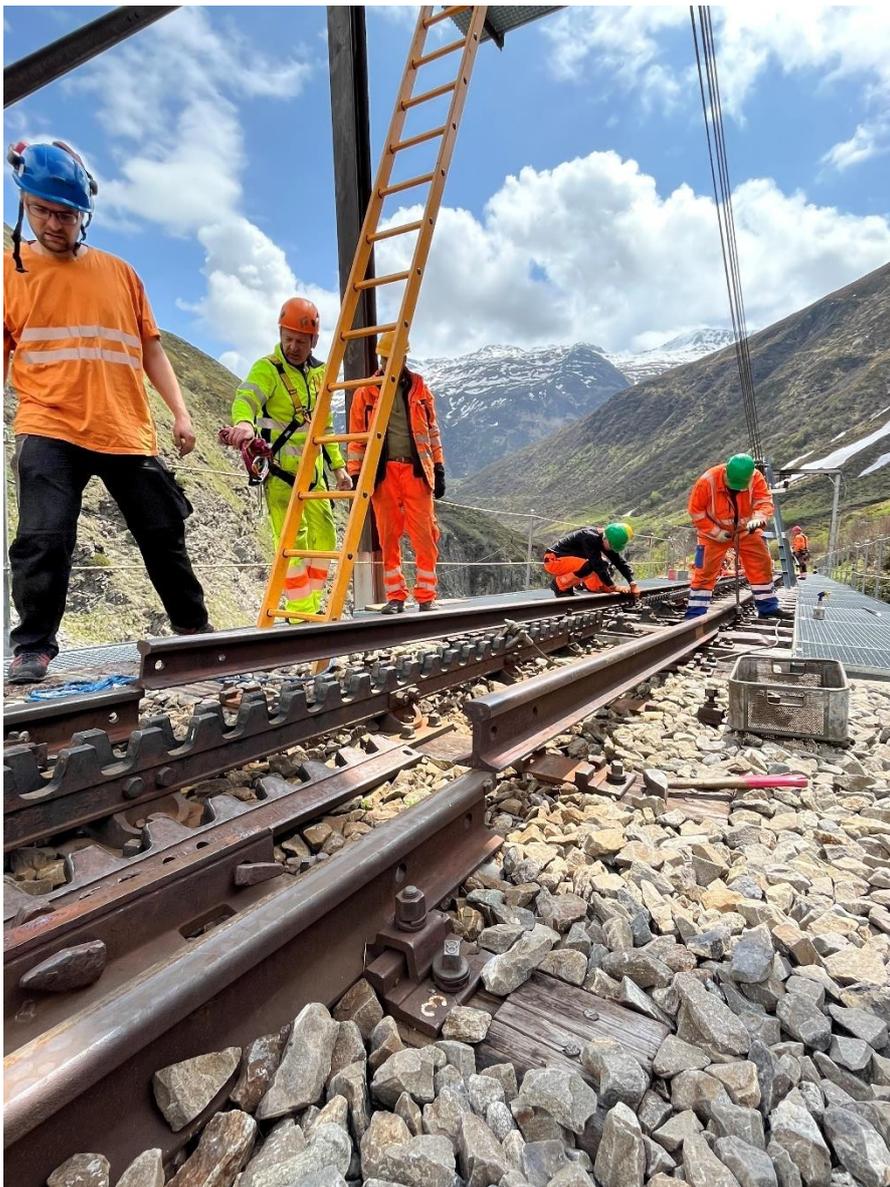
Wegen der warmen Witterung hat sich die Brücke ausgedehnt. In der Folge sind die Schienen und Zahnstangen zu lang und können daher noch nicht verschraubt und verlascht werden.

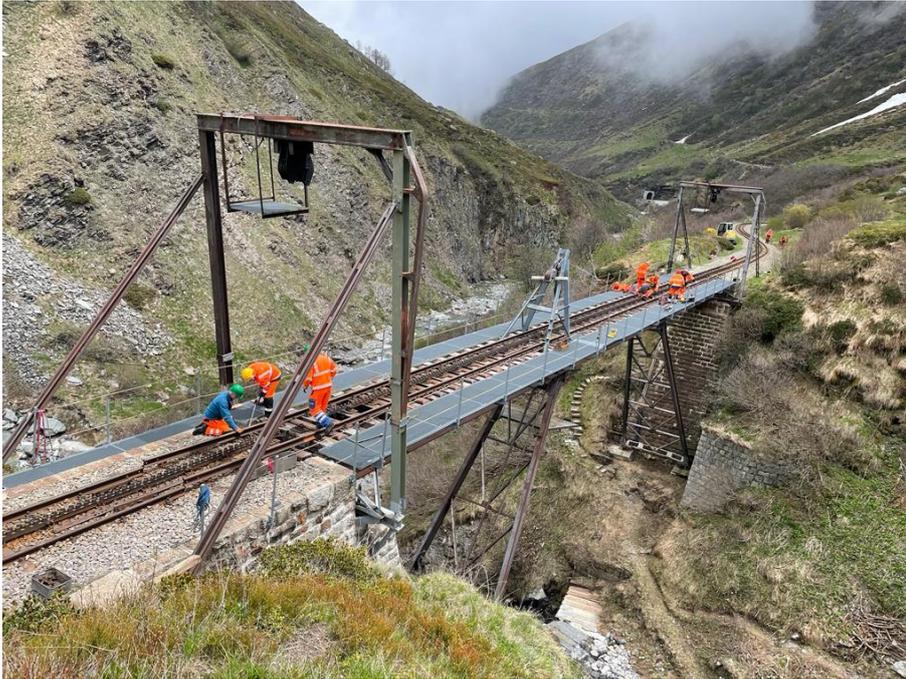
Das Steffenbachbrückenteam beim Verschrauben der Brücke. Die Gleise am oberen Brückenteil sind noch nicht in ihrer Endlage.

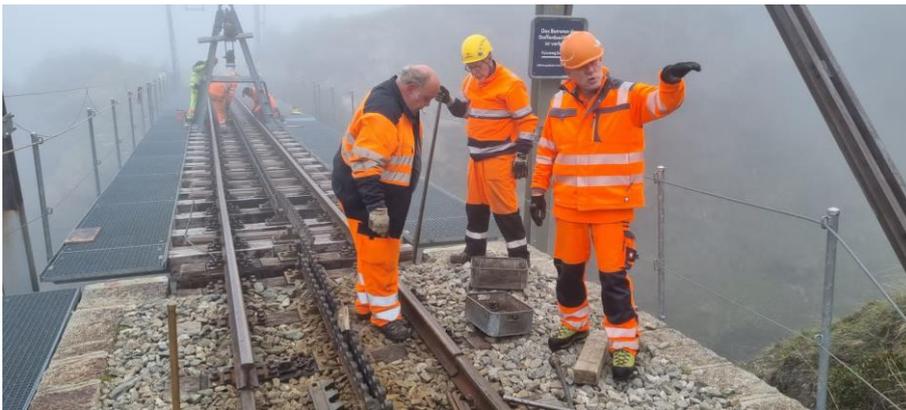
Mit der aufkommenden Bewölkung und des einsetzenden Regens «verkürzt» sich die gesamte Brücke.

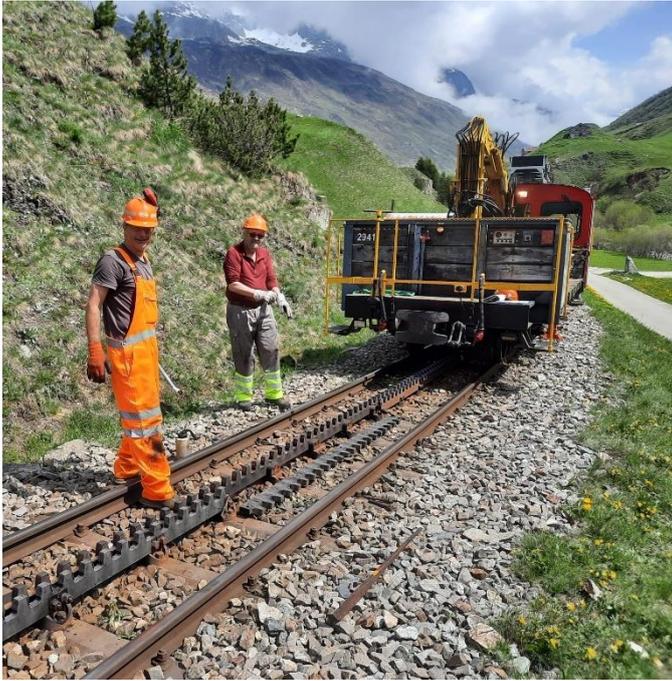
Ed Groenendijk und Alexander Briner beim Auswechseln einer Zahnstange zwischen der Zahnstangeneinfahrt Realp und Wilerbrücke.
Bild: Ernst Demonti.

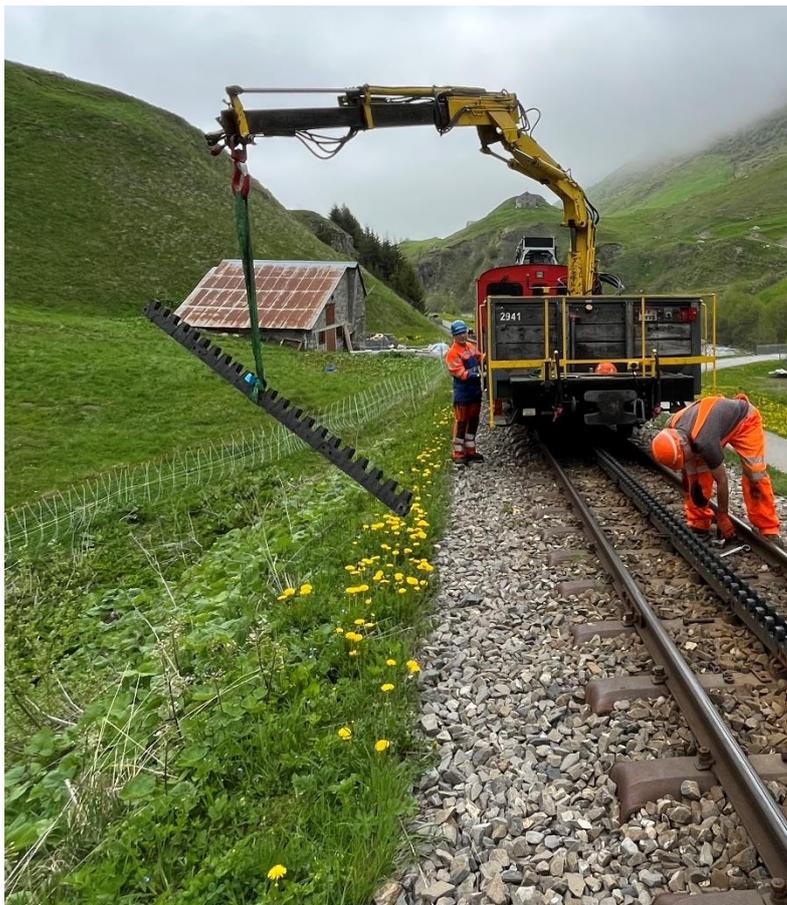
Während Ernst Demonti die neue Zahnstange ablädt, demontiert Ed Groenendijk die auszuwechselnde Zahnstange.
Bild: Patrick Smit.

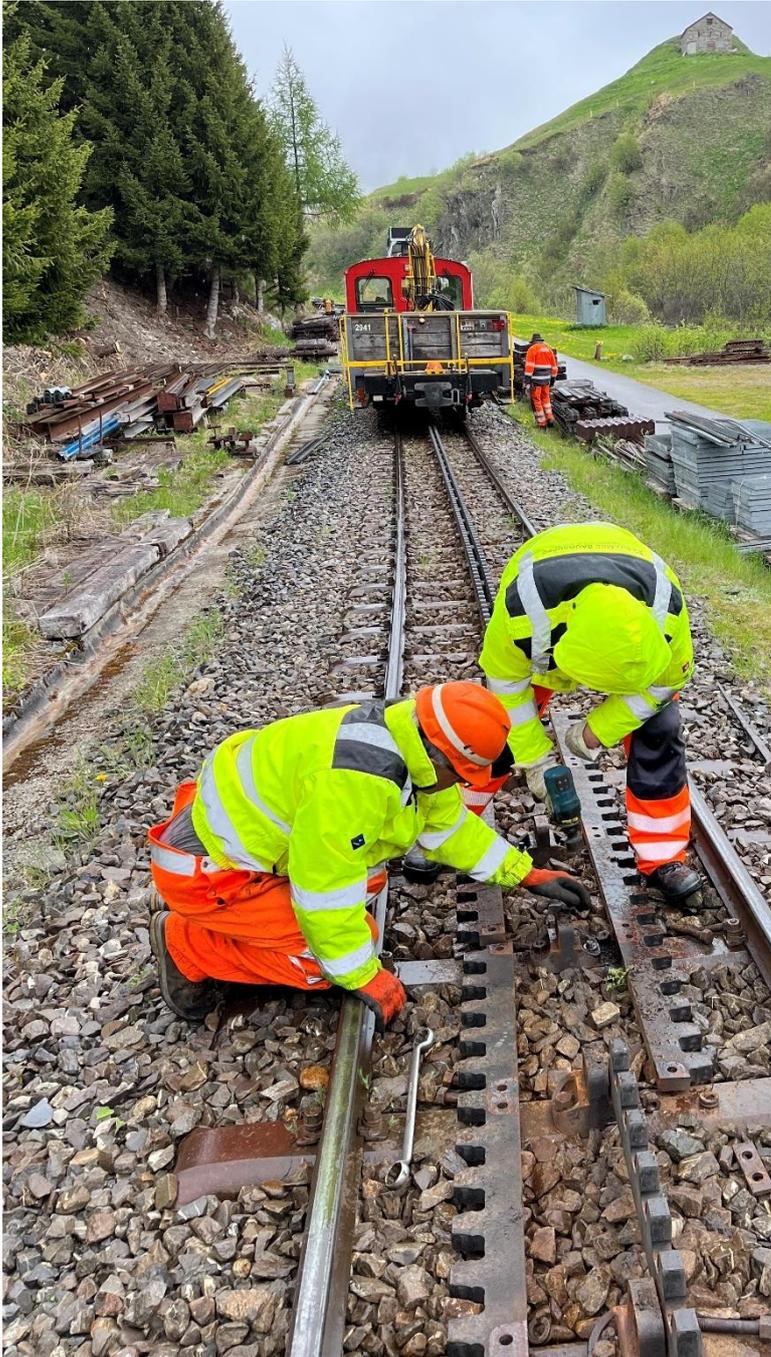
Ed Groenendijk und Achim Schüler beim Austausch eines Zahnstangensattels.

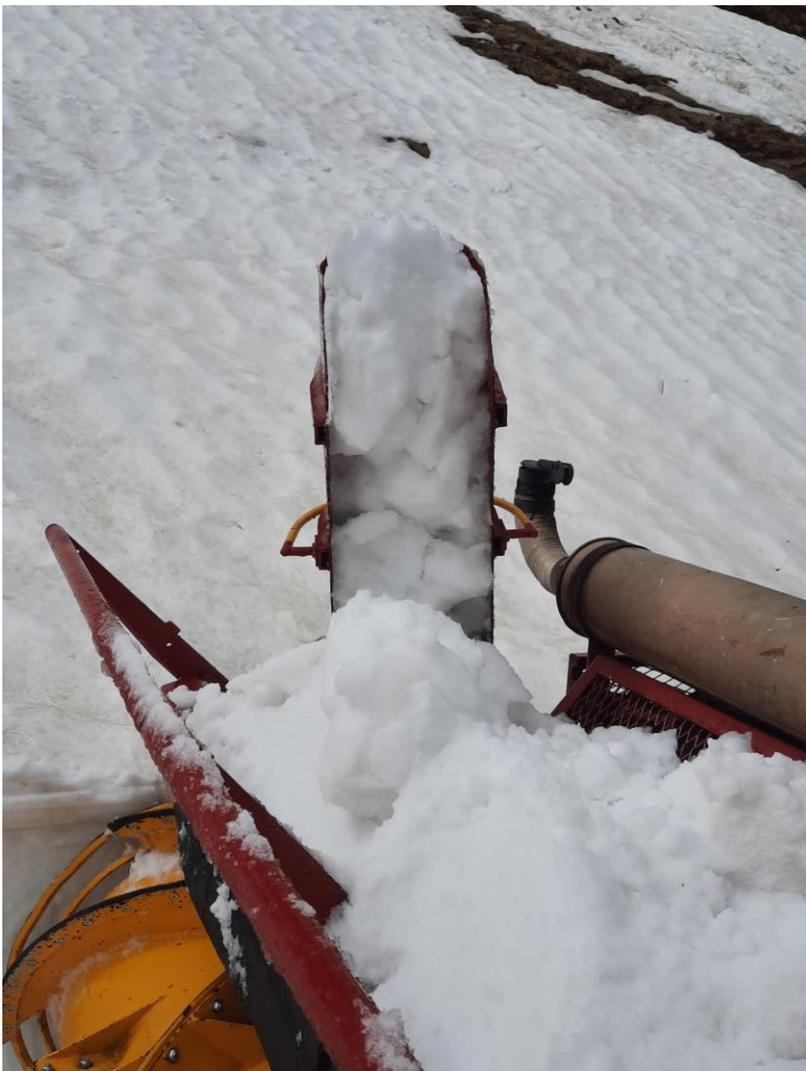
Der schwere Nassschnee verstopft regelmässig das Auswurfkamin.
Bild: Ernst Demonti.

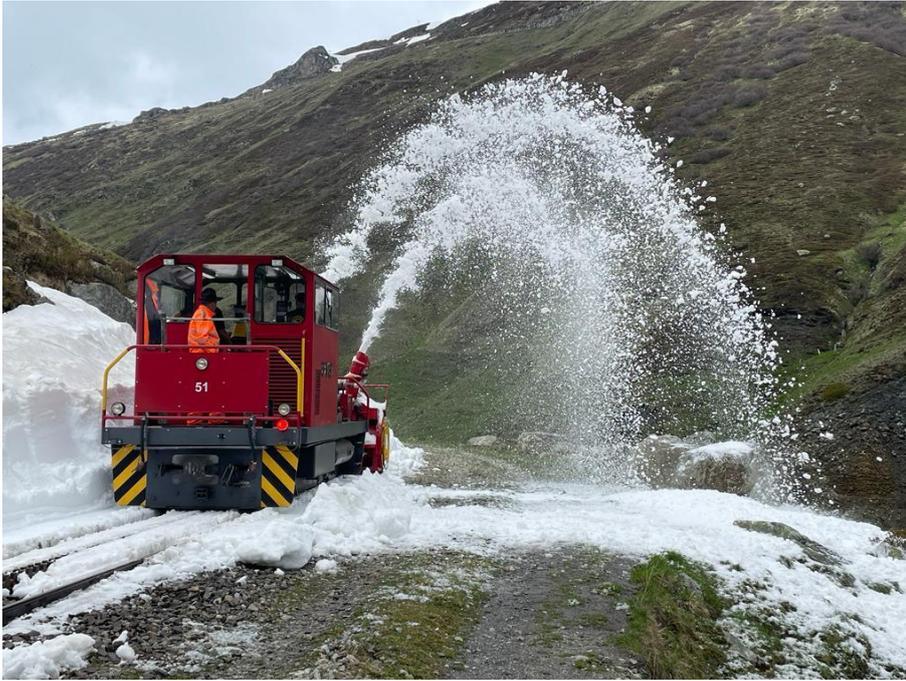
Die HGM 51 mit Anbaufräse kurz vor dem Steinstafelviadukt
Bild: Thomas Holder.

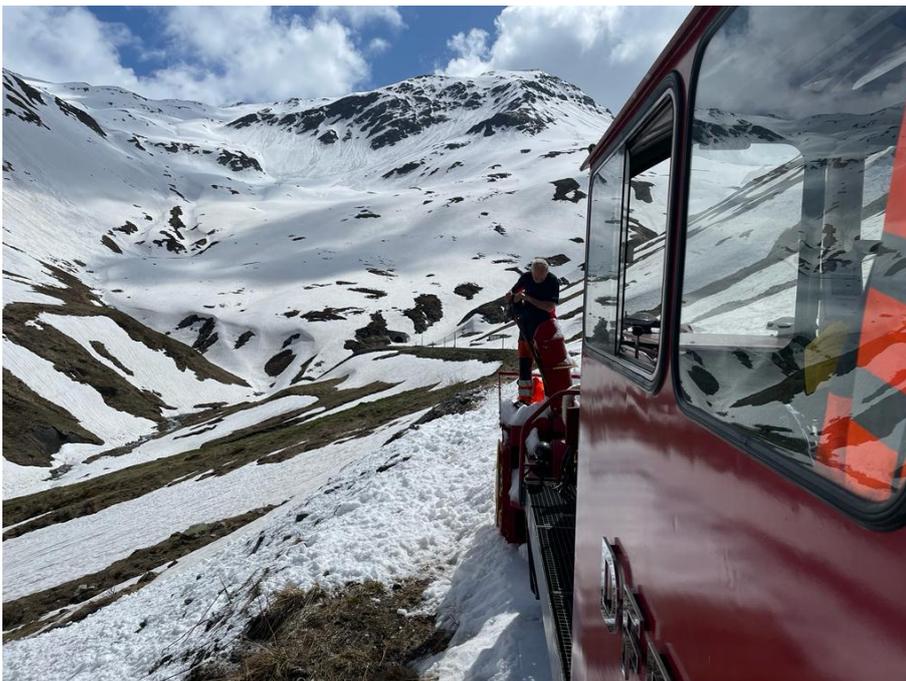
Ernst Demonti entfernt den schweren Schnee aus dem verstopften Auswurfkamin.
Bild: Thomas Holder.

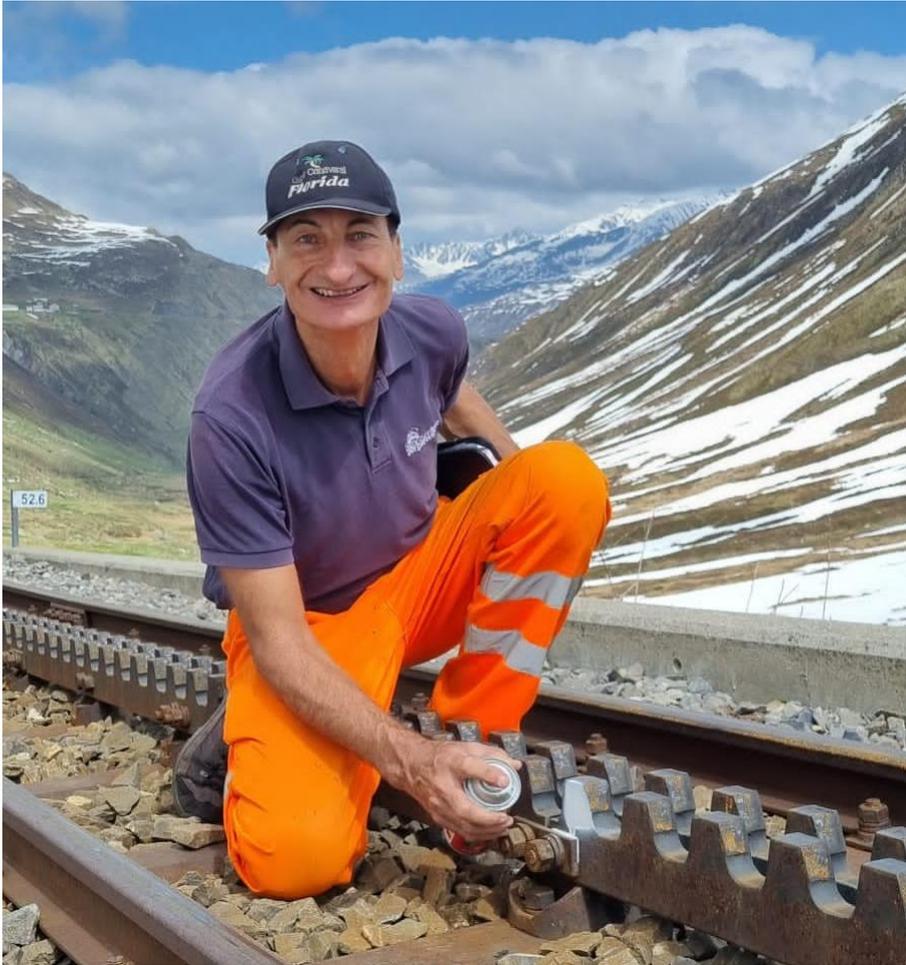
Urs Züllig markiert eine Zahnstange zwischen Tiefenbach und Furka, die ausgetauscht werden muss, weil die Zahnstangenlage ausserhalb der Toleranz liegt.

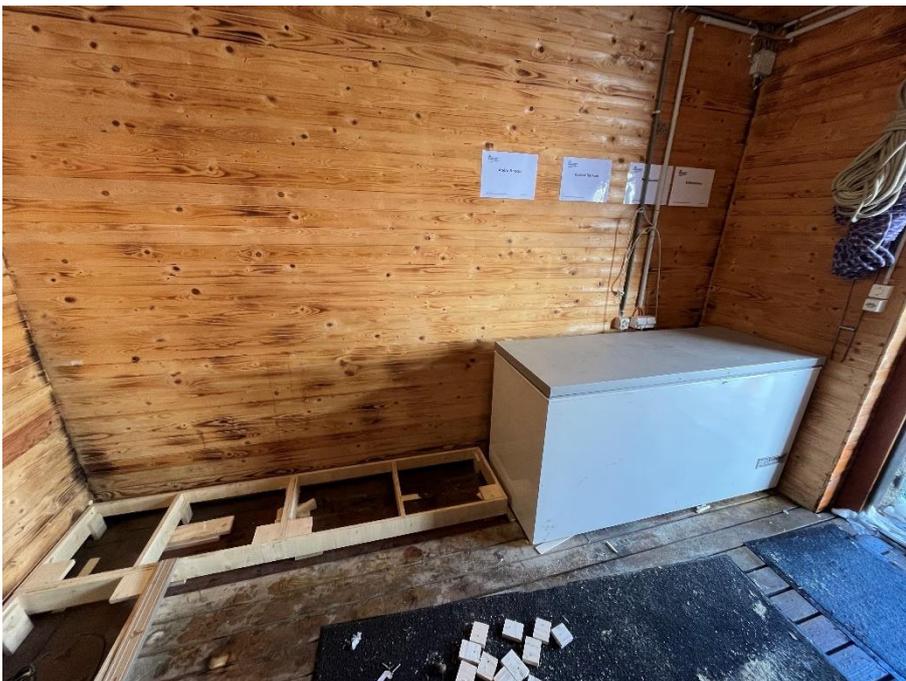
Fred Schönthal konstruiert die Fundamente für die neuen Holzgestelle zur Lagerung des Gastronomiematerials. Der über 30 Jahre alte Holzboden ist vor allem im hinteren Teil des Raums wegen der Feuchtigkeit nicht mehr tragfähig. Aus diesem Grund musste der Holzboden im Bereich der Fundamente für die neuen Holzgestelle herausgerissen werden.

Weil der Boden feucht und der bald 31 Jahre alte Holzboden an einigen Stellen morsch ist, war die Montage der neuen Lagergestelle wesentlich umfangreicher als ursprünglich angenommen.

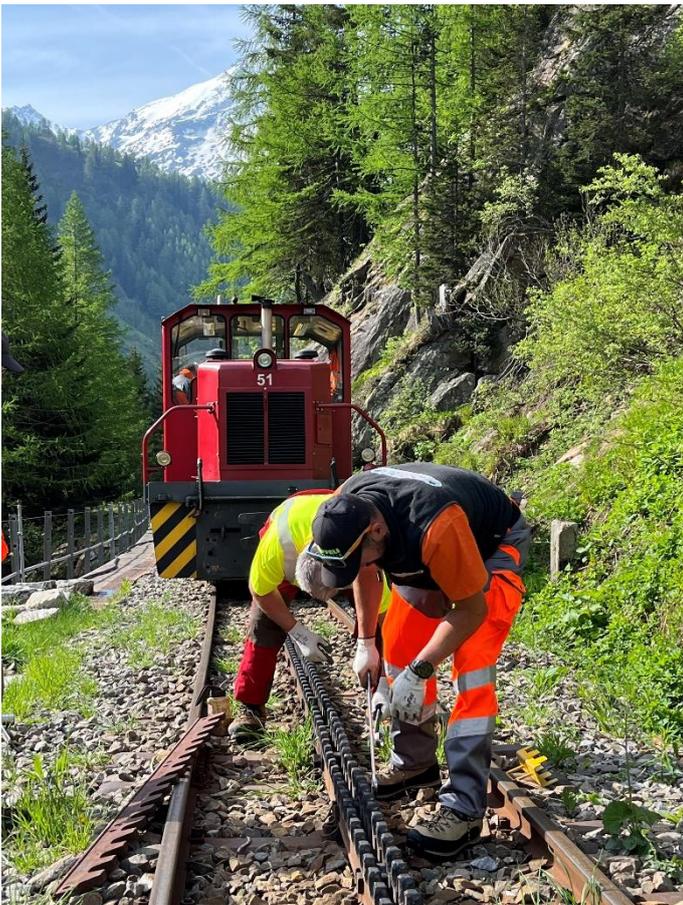
Martin Wieland und Beat Suter lösen die Verschraubungen der defekten Zahnstange bei km 43.950.

Dienstag, 30.5.2023	<ul style="list-style-type: none">• Reparatur Zahnstange @ km 43.950• Kontrolle und gegebenenfalls Reparatur Beleuchtung Kehrtunnel• Funktionskontrolle Deckungssignal Kehrtunnel• Räumung Restschnee auf bergseitigem Zufahrtsgleis zur Remise Gletsch• Auswinterung Gletsch (inkl. SA)• Ablad Maschinen für Abteilung Bau in Gletsch• Abbruch Sklv (ex Autozugwagen Oberalp)
Mittwoch, 31.5.2023	<ul style="list-style-type: none">• Kontrolle und gegebenenfalls Reparatur Beleuchtung Scheiteltunnel• Funktionskontrolle Deckungssignal Scheiteltunnel• Auswinterung BUe Furkastrasse (inkl. SA)• Auswinterung Muttbach (inkl. SA)• Ablad Material für Abteilung Bau bei Zahnstangeneinfahrt BUe Furkastrasse West• Überführ Menzi von Muttbach nach Gletsch (via Passstrasse)• Abbruch Sklv (ex Autozugwagen Oberalp)
Donnerstag, 1.6.2023	<ul style="list-style-type: none">• Auswinterung Furka (inkl. SA)• Austausch markierte Zahnstangen zwischen Furka und Tiefenbach• Abbruch Sklv (ex Autozugwagen Oberalp)

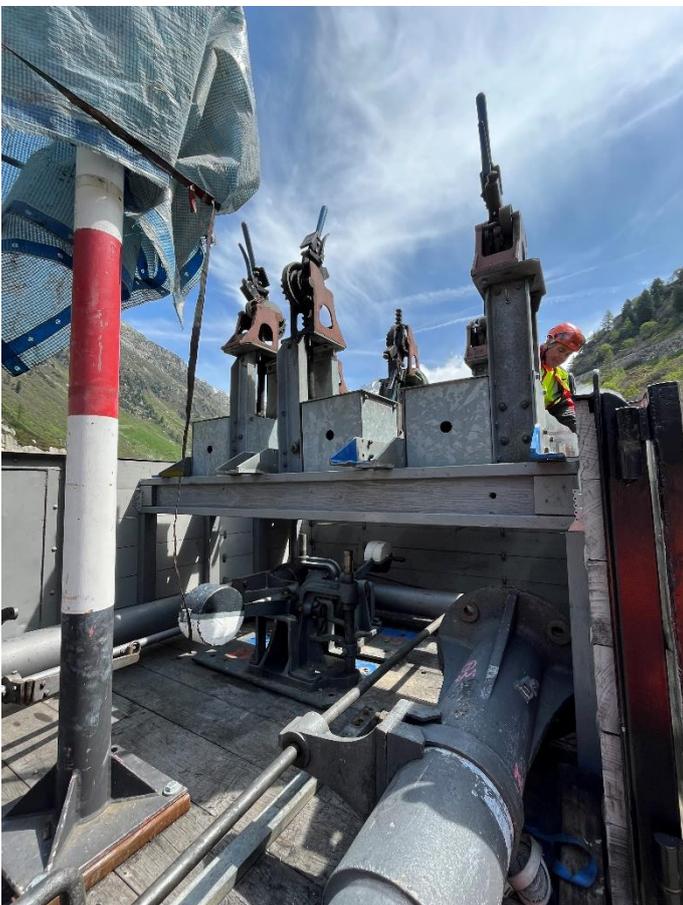
Die Weichenböcke, Signale und Wasserkrane der Station Gletsch und der Bahnübergänge Rotten und Blauhaus im Hochbordwagen, der im Winter in der Remise Gletsch abgestellt ist.

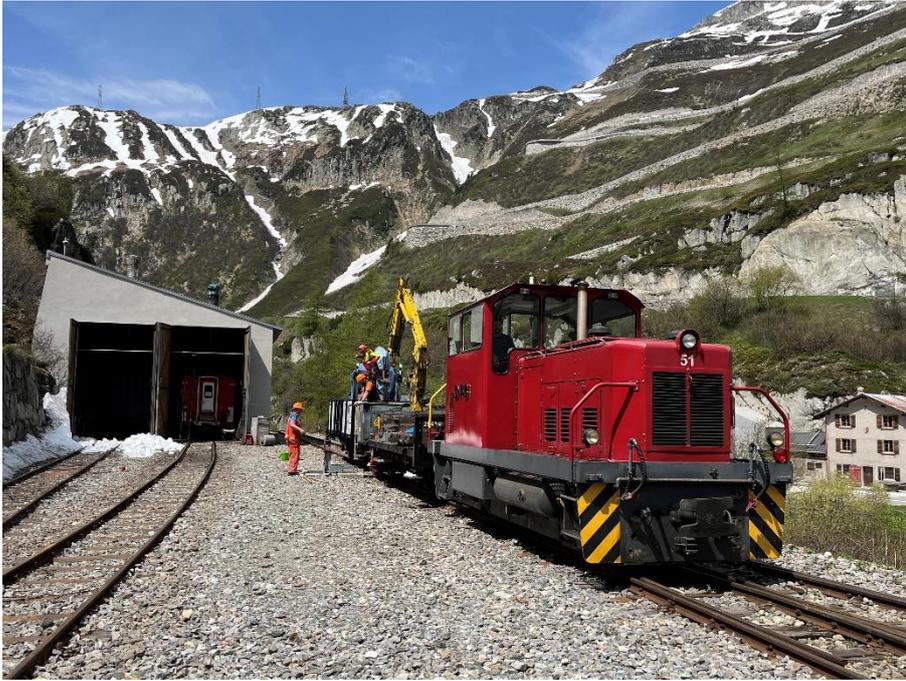
Mit dem Kranwagen «Bruno» werden die Weichenböcke aus dem Hochbordwagen gehoben und in den entsprechenden Weichenschächten platziert.

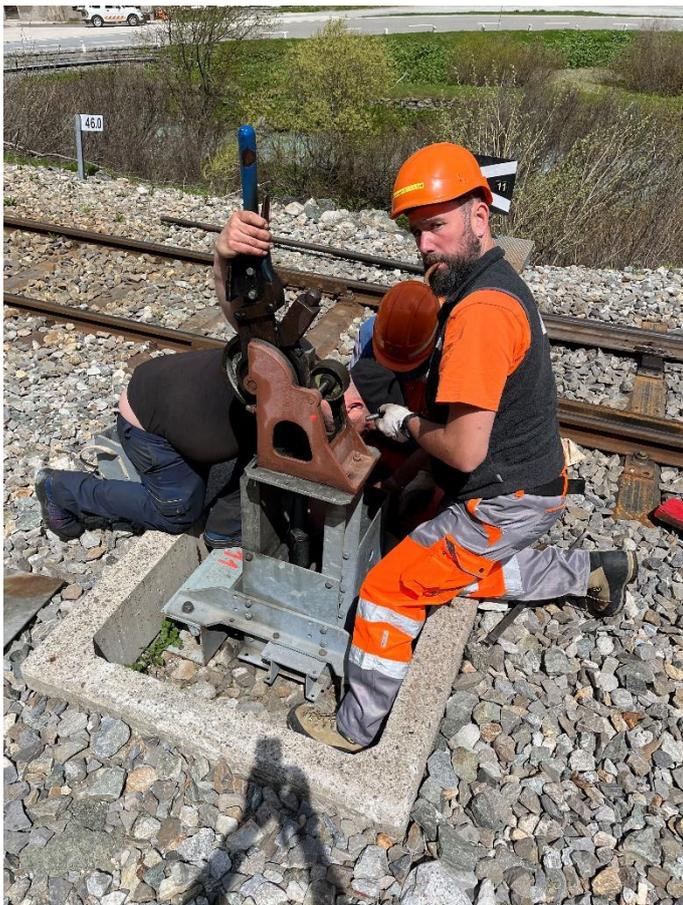
Martin Wieland, Christian Weiller und Nicolas Darioli montieren den Weichenbock der Einfahrweiche 11 der Station Gletsch.

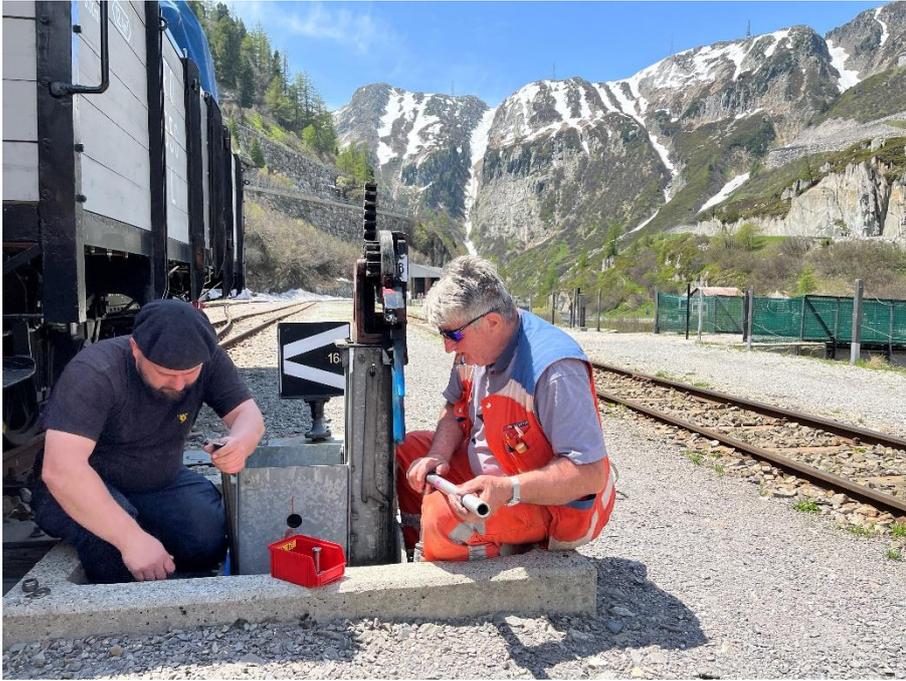
Guido Tresp und Nicolas Darioli montieren die Stellvorrichtung der Weiche 16 der Station Gletsch.
Bild: Patrick Smit.

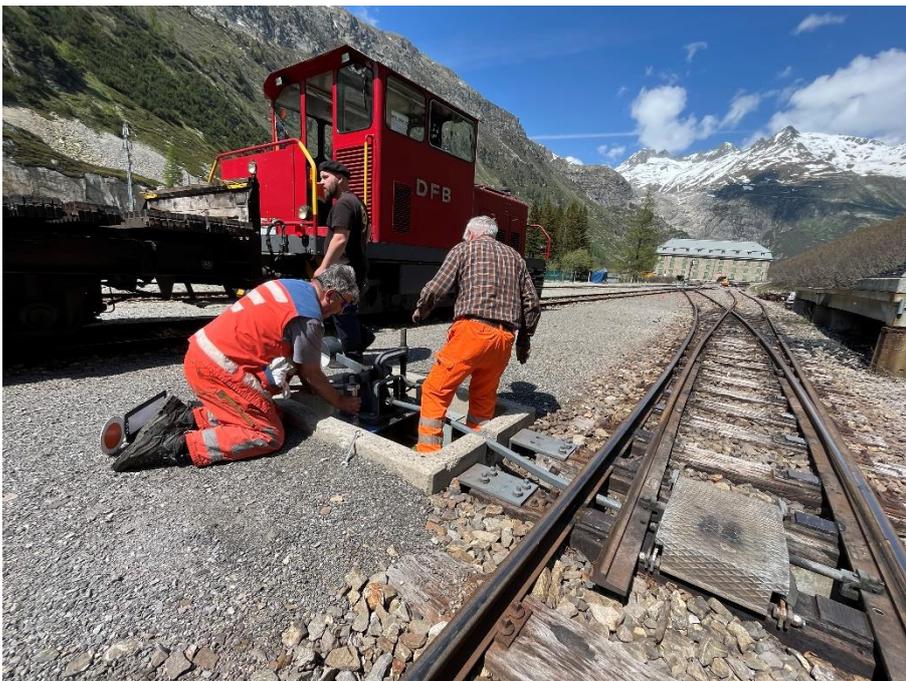
Guido Tresp und Toni Hobi montieren die Stellvorrichtung der Weiche 15 der Station Gletsch. Der Lokführer Nicolas Darioli wartet auf den nächsten Fahrbefehl.
Bild: Patrick Smit.

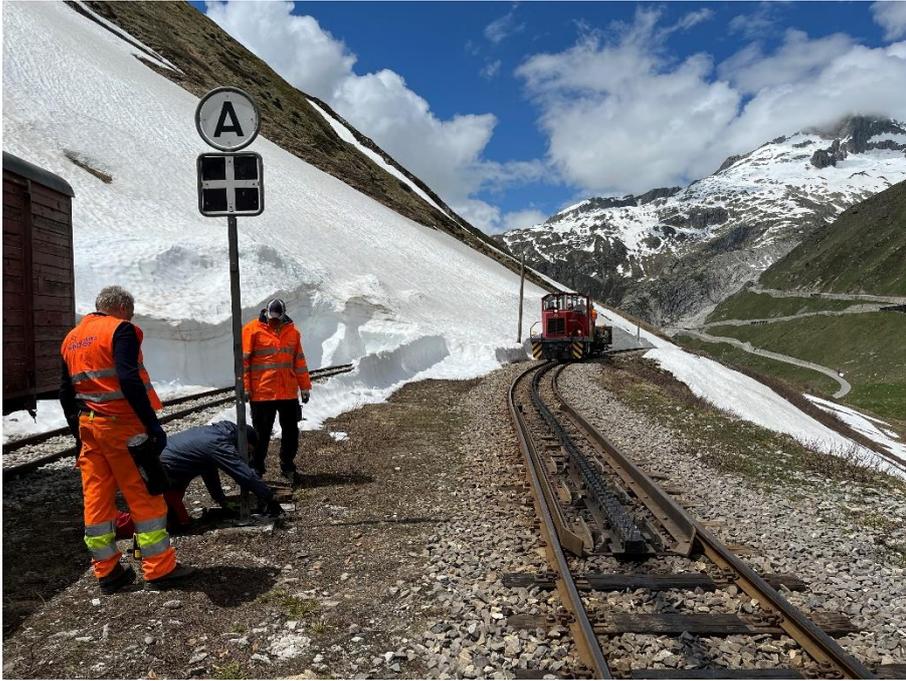
Beat Mühlemann, Arno Rudolf und Christian Weiller montieren das Zahnstangensignal der Station Muttbach-Belvédère.

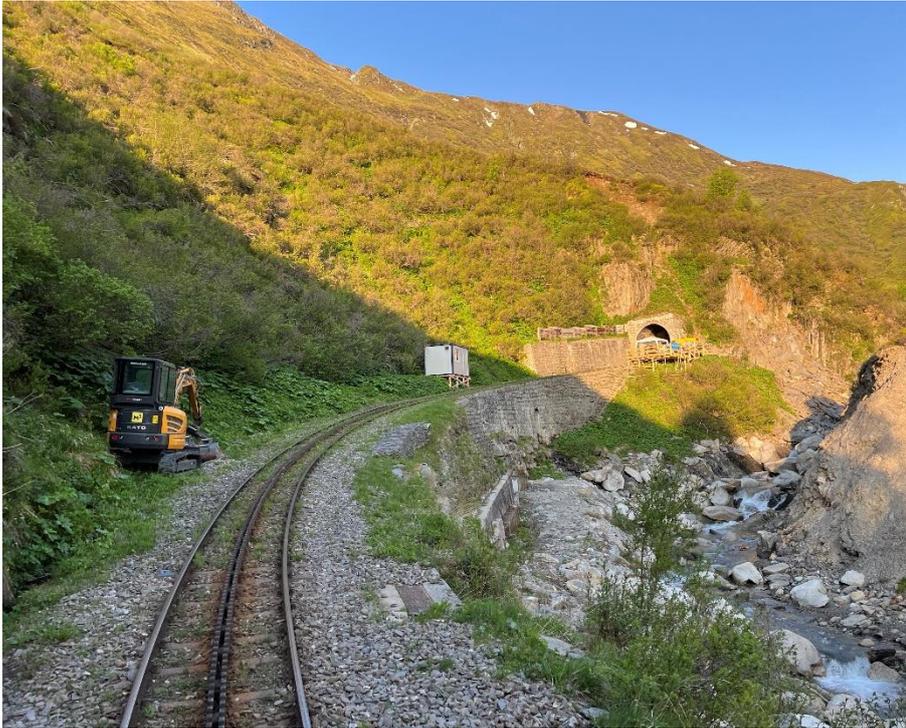
Am talseitigen Portal des Tunnels 3 findet sich der Lager- und Maschinenplatz für die Teilsanierung des Tunnels. Während sechs Wochen hat eine Fremdfirma im Tunnel 3 Felsanker eingebracht und das Tunnelgewölbe mit Spritzbeton abgedichtet.

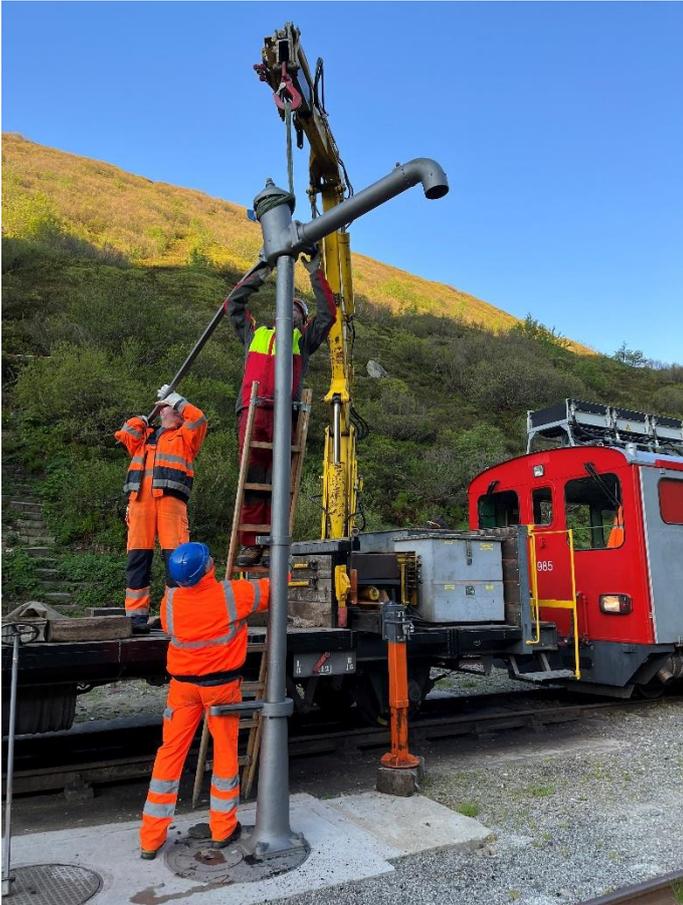
Mit dem Kranwagen «Bruno» montieren Thilo Fock, Beat Suter, Werner Spahni und Martin Wieland den Wasserkran der Station Tiefenbach.

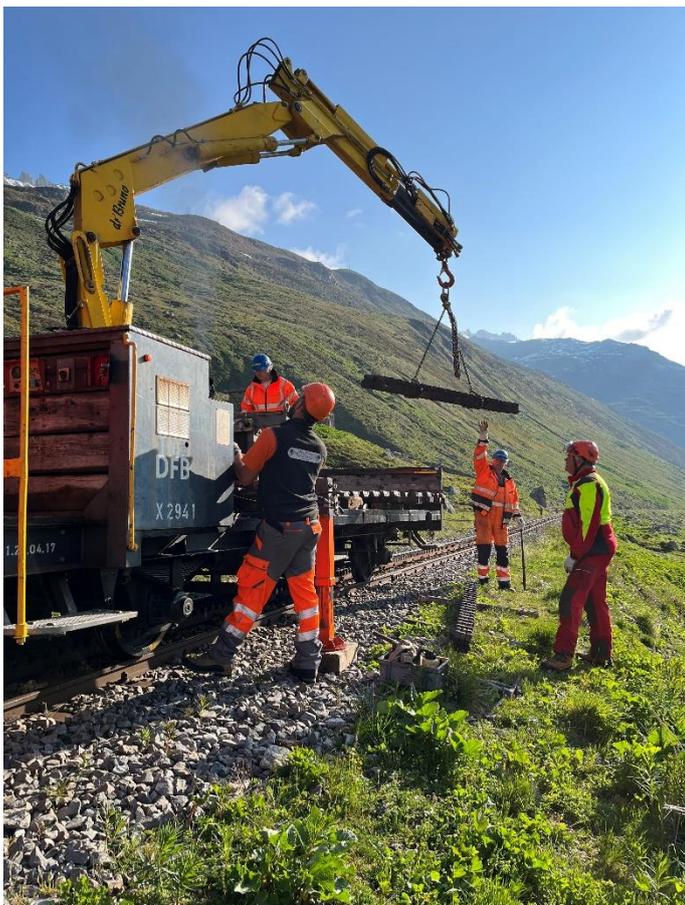
Ablad der Zahnstangen zwischen Tiefenbach und Sidelenbachbrücke. Diese Zahnstangen ersetzen diejenigen Zahnstangen, die vor 10 Tagen markiert wurden.

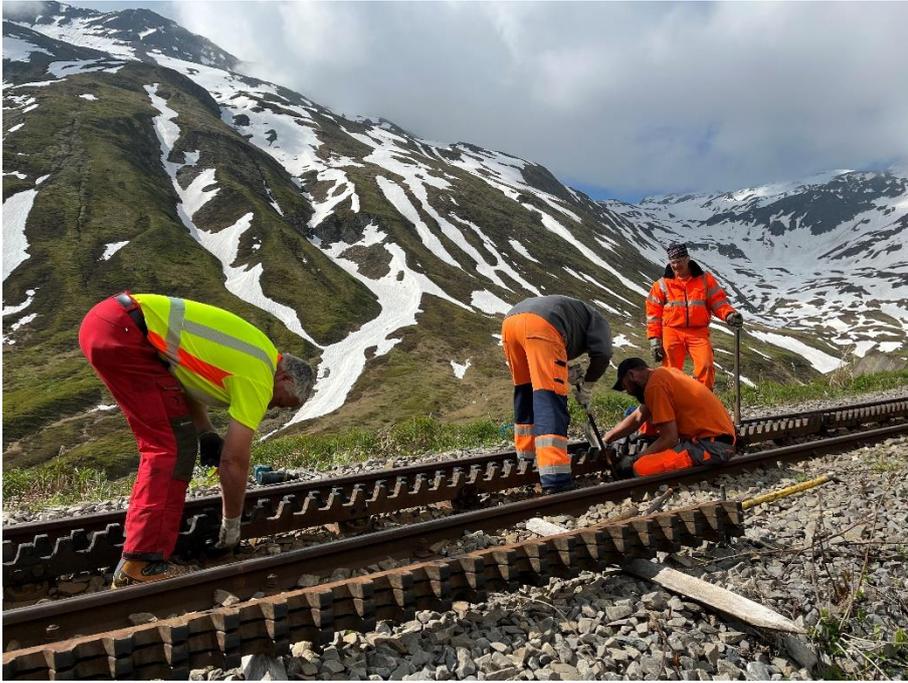
Zwischen dem Steinstafelviadukt und Station Furka wurden innert 2 ½ Tagen 50 Zahnstangen ausgetauscht.

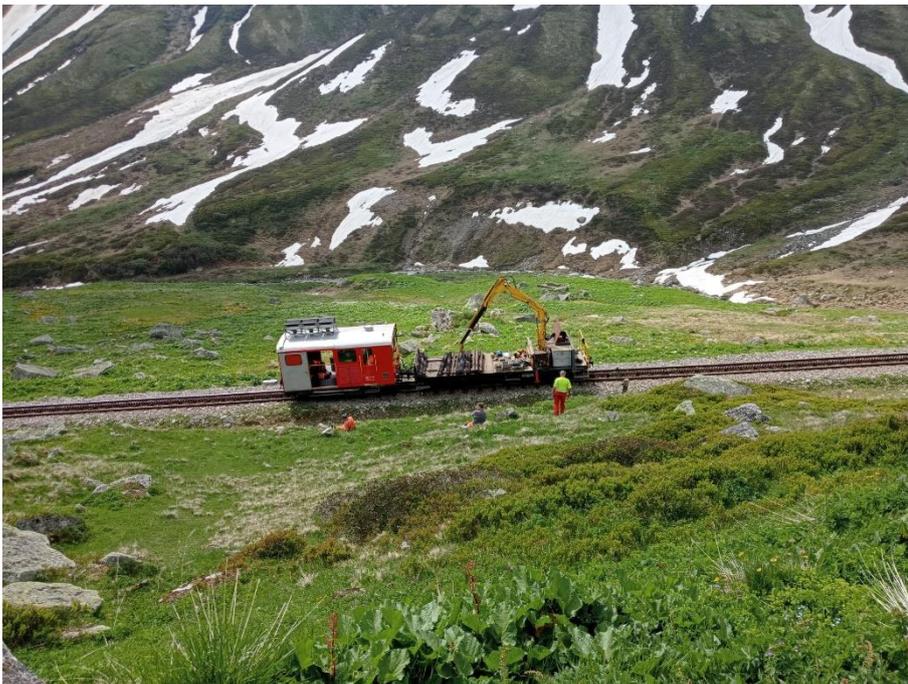
Beat Suter, Thilo Fock, Martin Wieland und Werner Spahni beim kräftezehrenden Austausch der Zahnstangen.

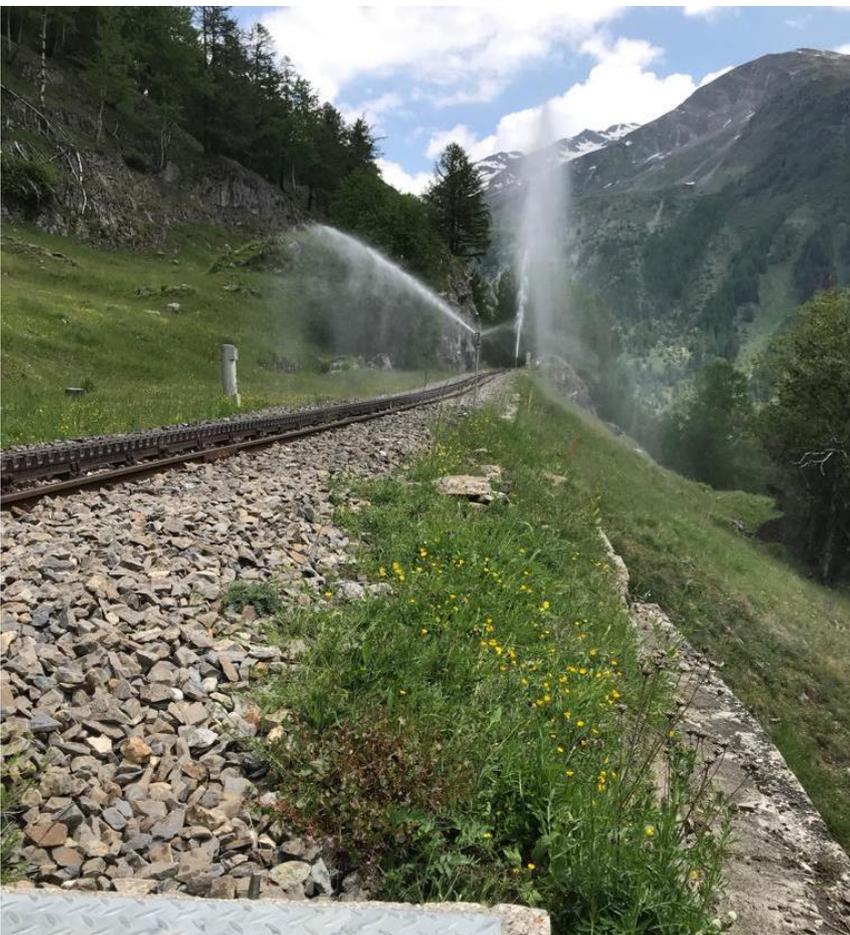
Werner Dietrich und Bruno Zimmermann unterstützen das BLA-Team bei der Auswinterung und Inbetriebnahme der Sprinkleranlage zwischen Oberwald und km 44.

Wegen der starken Versinterung fördert die Wasserfassung 1 (Rhonequelle) zurzeit kaum Wasser. Damit reduziert sich die Kapazität der Brandlöschanlage um 50%. Sofern die Fördermenge der Wasserfassung nicht rasch verbessert werden kann, muss damit gerechnet werden, dass während der kommenden Betriebs-saison die Phase Rot wegen Wassermangels früher als Sonst ausgerufen werden muss.

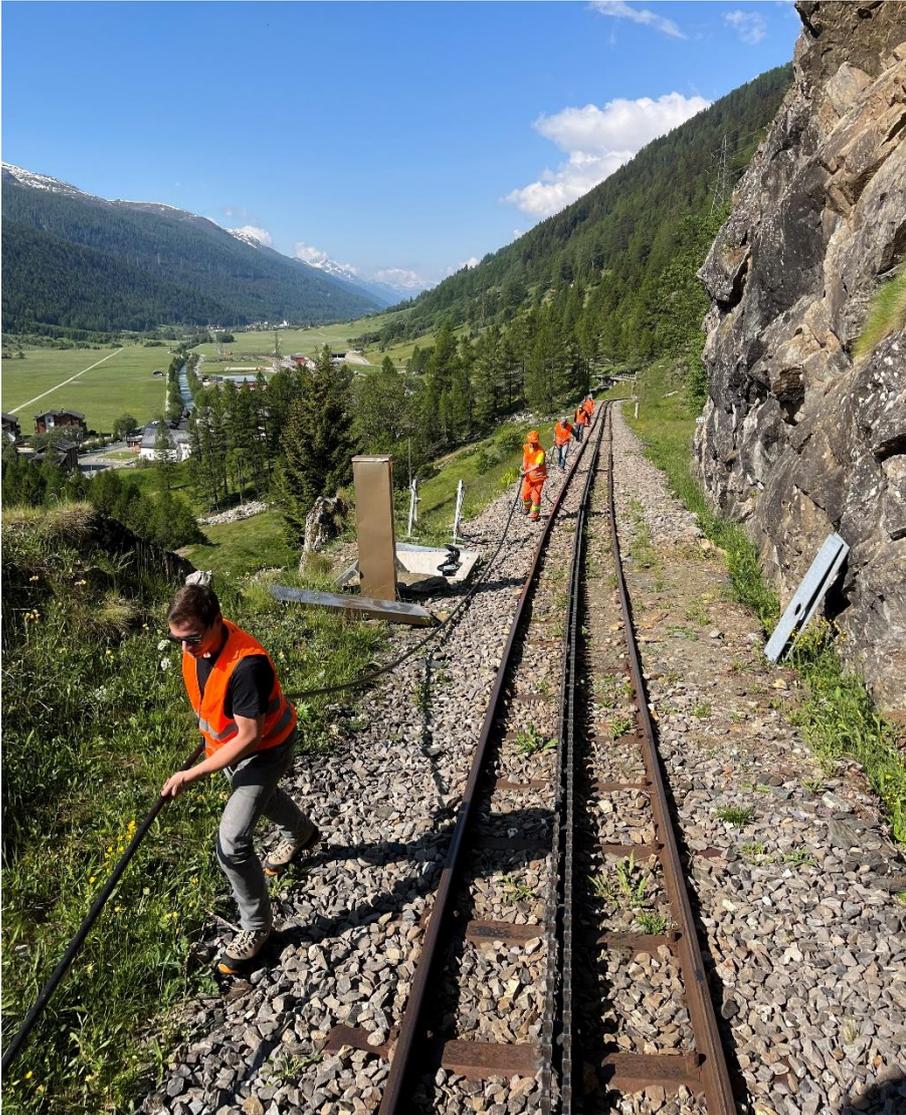
Mit der Tmh 985 unterstützt Patrick Smit das Team, welches die Steuerung der BLA zwischen Räterisbachbrücke und Lammenviadukt repariert.

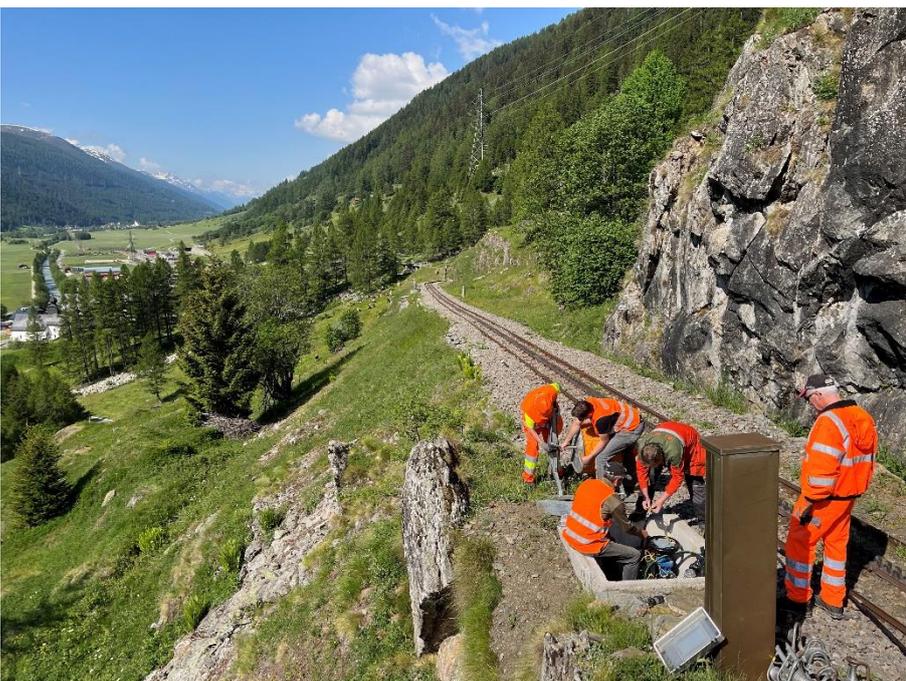
Unter der Leitung von Manfred Willi bereitet das Team der VFB-Sektion Innerschweiz das BLA-Steuerkabel zum Einziehen im Kabelkanal vor. Dieses Kabel ersetzt das vor 12 Jahren eingezogene defekte Kabel.
Bild: Patrick Smit.

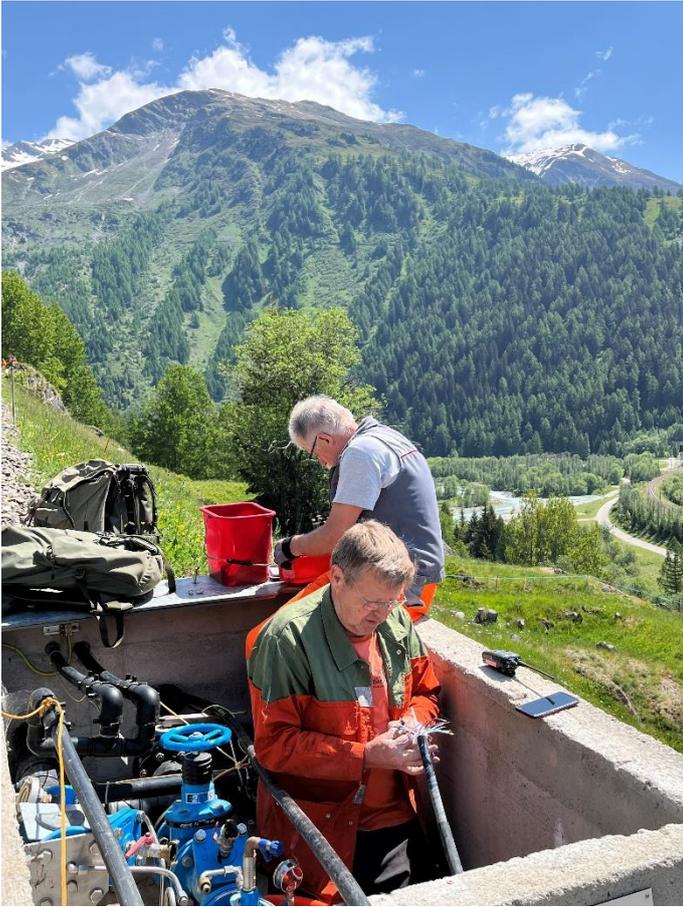
Vorbereitungsarbeiten für das Einziehen des neuen Steuerkabels.
Bild: Patrick Smit.

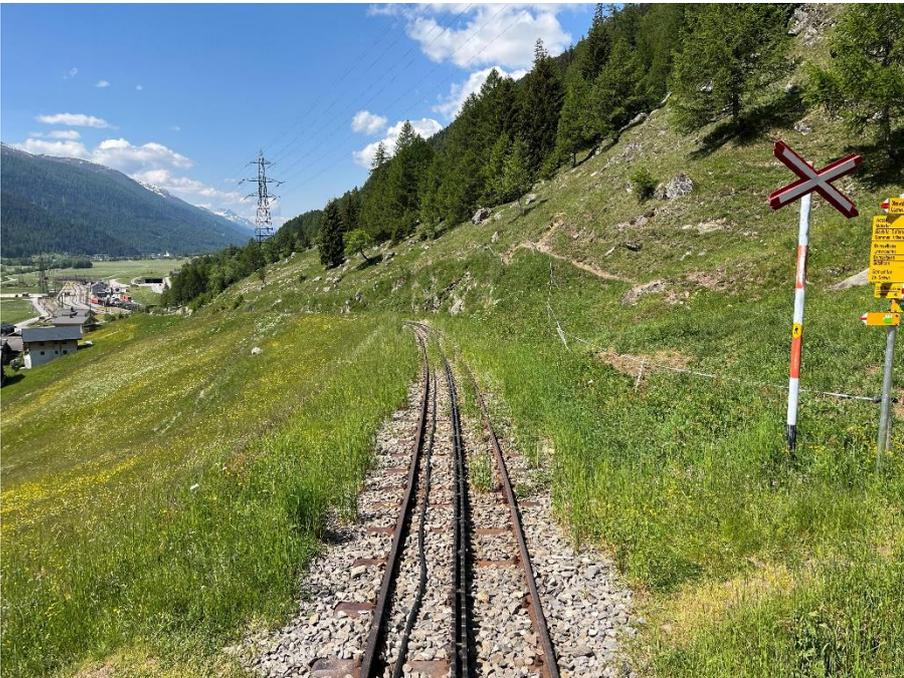
Manfred Willi prüft die Funktionstüchtigkeit eines anderen Steuerkabels.
