Schneeräumung und Auswinterung 2023

Erkundung Realp – Tiefenbach (19.4.2023) und Räumung Realp – Tunnel 3 (22.4.2023)

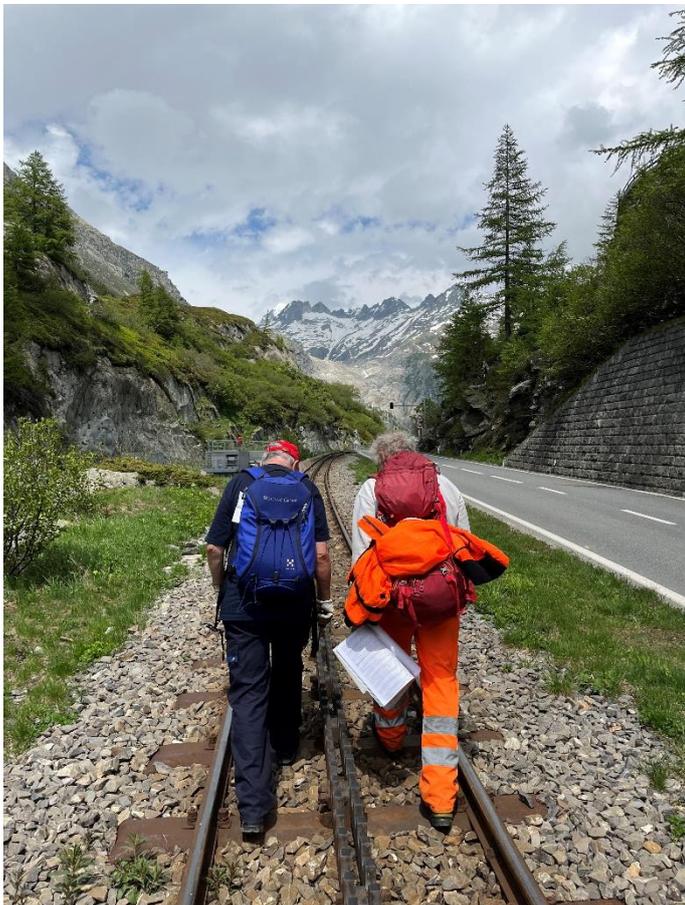
Werner Spahni und Bruno Zimmermann erfassen die knapp 12'000 Zahnstangensattel zwischen Muttbach und Oberwald. Mit Schraubenzieher und Stahlbürste muss zuerst der Kopf des Sattels gereinigt werden. Anschliessend kann der Satteltyp abgelesen und dokumentiert werden.

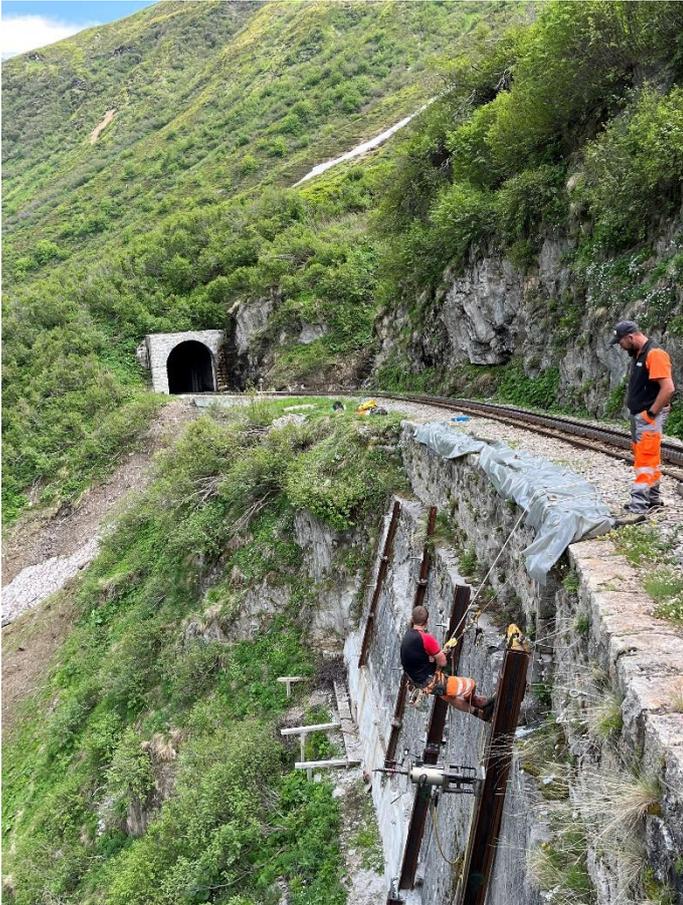
Werner Spahni und Bruno Zimmermann beim Erfassen der Zahnstangensattel unterhalb des Bahnübergangs Rotten.

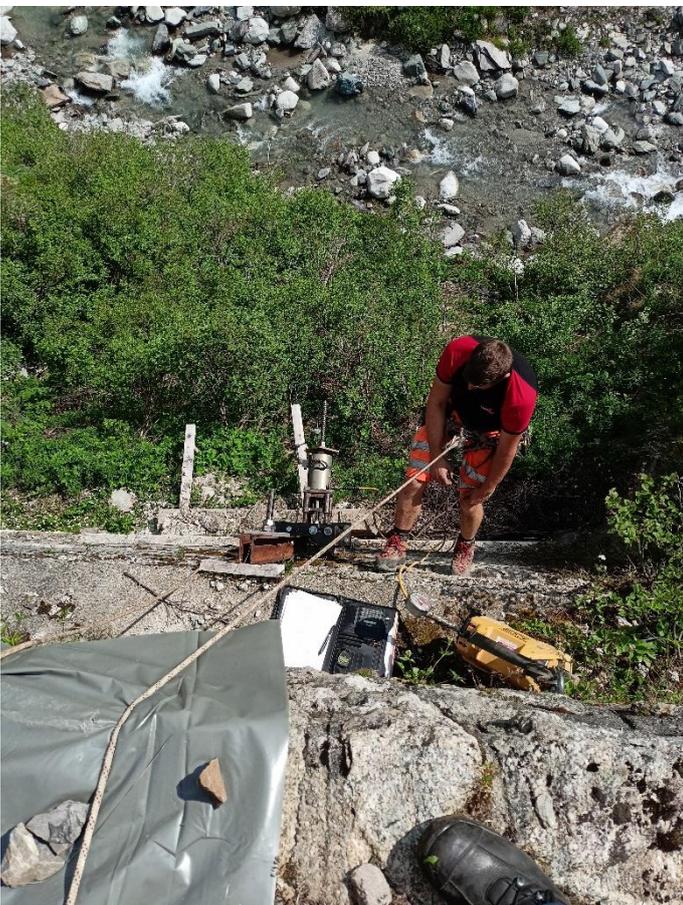
Thilo Fock unterstützt einen externen Fachspezialisten bei der Prüfung der Felsanker der grossen Stützmauer oberhalb des Tunnels 1. Martin Wieland beobachtet den Spezialisten bei seiner Höhenarbeit.

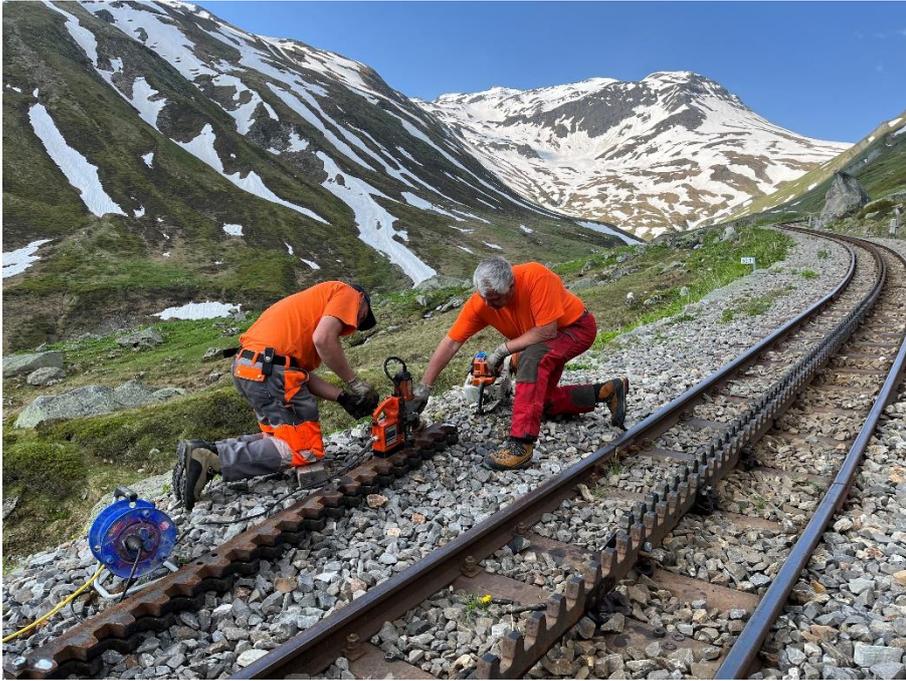
Martin Wieland bereitet das Bohren der Schraubenlöcher der letzten Zahnstange bei der Sidelenbachbrücke vor.

Die Tmh 985 stellt die Stromversorgung der Magnetbohrmaschine sicher.

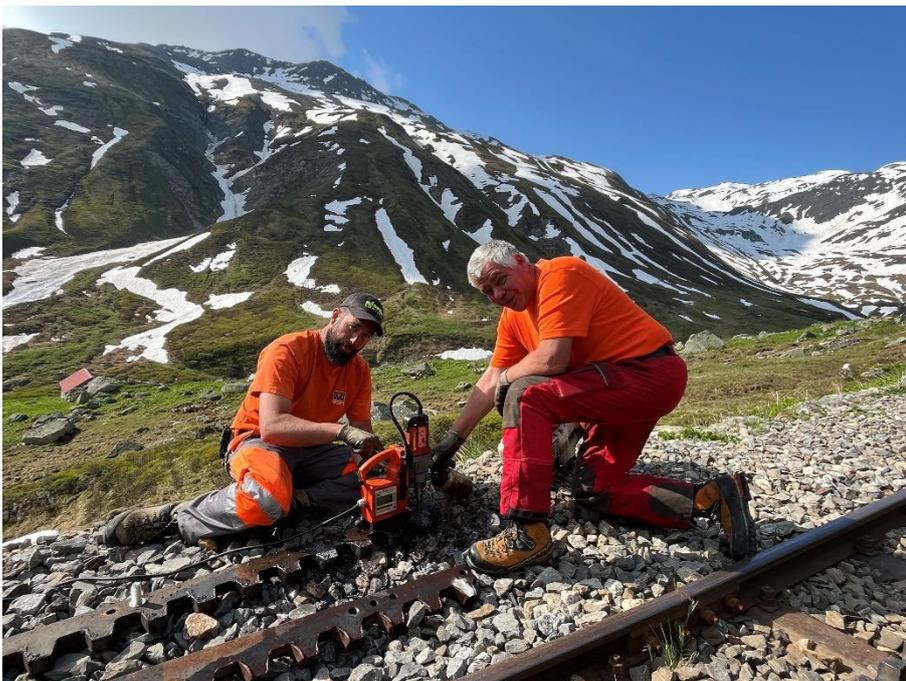
Beat Suter assistiert Martin Wieland beim Bohren der Schraubenlöcher der letzten Zahnstange.

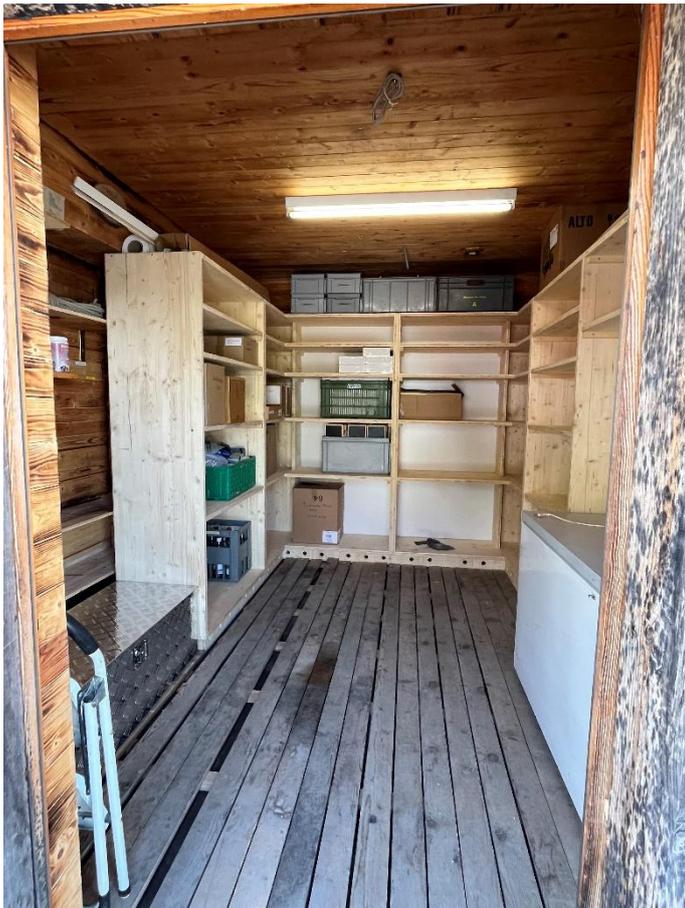
Weil der Boden feucht und der bald 31 Jahre alte Holzboden an einigen Stellen morsch ist, war die Montage der neuen Lagergestelle wesentlich umfangreicher als ursprünglich angenommen.
