Ausgangslage

Weil die Webcam bei der Steffenbachbrücke seit 31.3.2024 ausgefallen ist, wurde am 29.4.2024 eine Erkundung des Streckenabschnitts Realp – Steinstaffel durchgeführt. Hierbei ging es darum, Entscheidungsgrundlagen für die definitive Festlegung des Zeitfensters für die Vorbereitung und den Aufbau der Steffenbachbrücke während der KW 21 zusammenzutragen.

Fazit

Während der Schneeräumung/Auswinterung 2024 wird die Vorbereitung und der Aufbau der Steffenbachbrücke voraussichtlich neu am Donnerstag, 23.5.2024 und Freitag, 24.5.2024, aus Sicherheitsgründen ohne jegliche Besucher stattfinden.

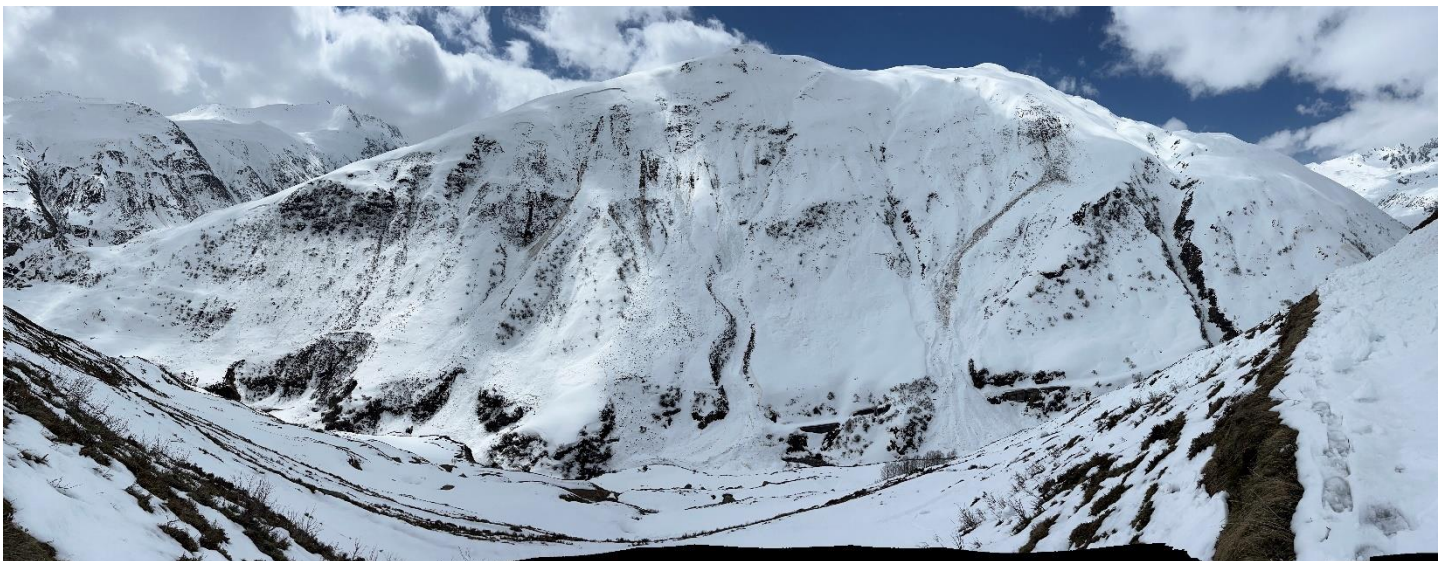
Panorama des **Streckenabschnitts Tunnel 3 – Steffenbachbrücke** vom 29.4.2024 (3 Wochen vor Beginn der Schneeräumung/Auswinterung 2024) mit den darüberliegenden Hängen

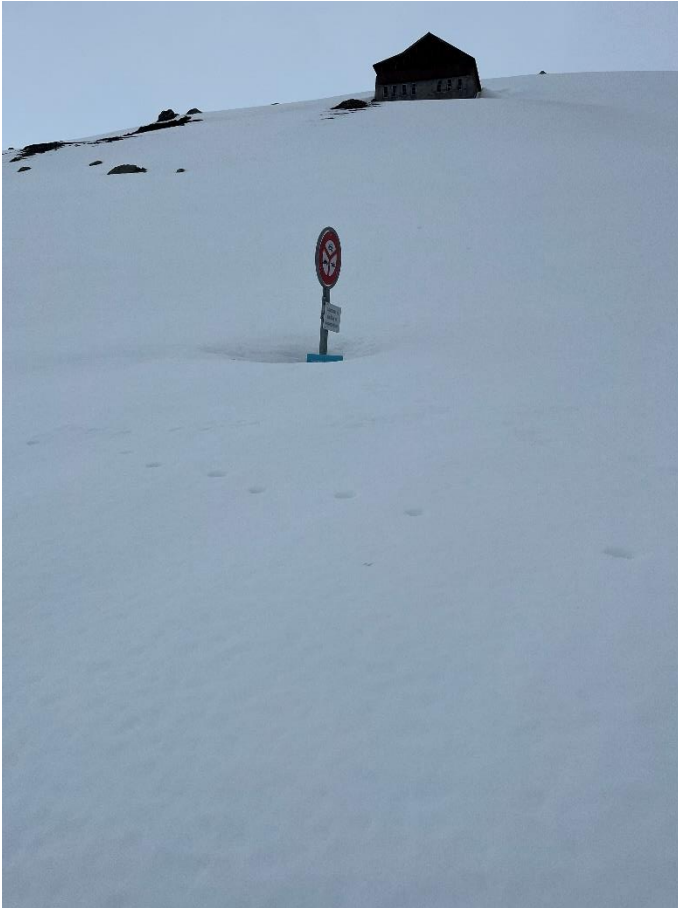
Die Verbotstafel des **Rufikehrwegs**. Stellenweise liegen auf dem Rufikehrweg bis 2 m Schnee
Bild: Patrick Smit

- **Zurzeit ist der Zugang zur Steffenbachbrücke über den Rufikehrweg mühsam und wegen den Schneerutschen in den Steilhängen ohne Schneeschuhe gefährlich.**
Damit müssen sich die Schneeräumer, die das Steffenbachtobel räumen und den Arbeitsplatz vorbereiten, via das Bahntrasse zur Steffenbachbrücke verschieben.

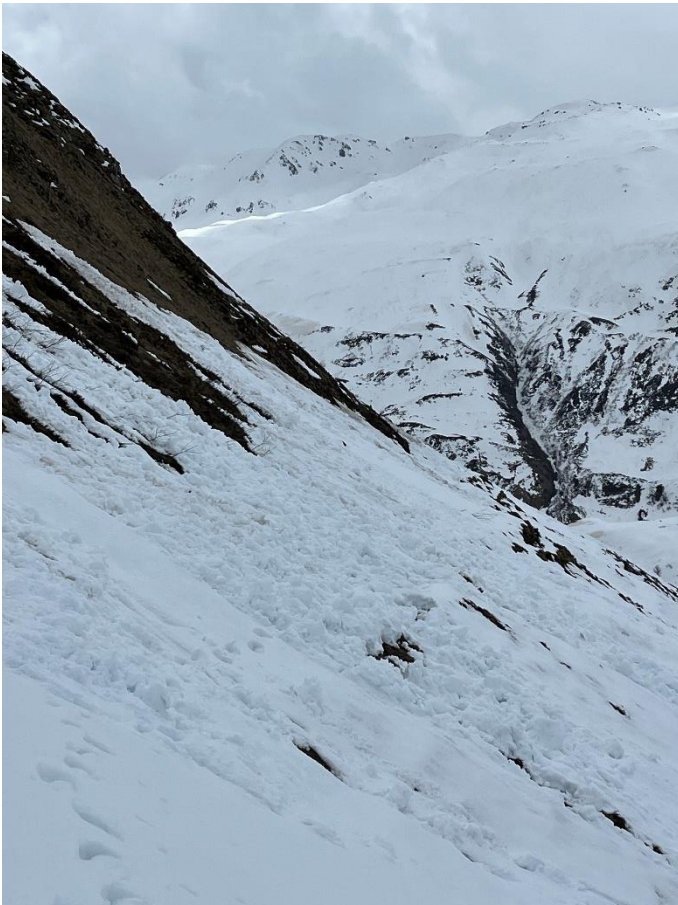
Im Steilhang ist der **Rufikehrweg** mit zahlreichen Schneerutschen bedeckt
Bild: Patrick Smit

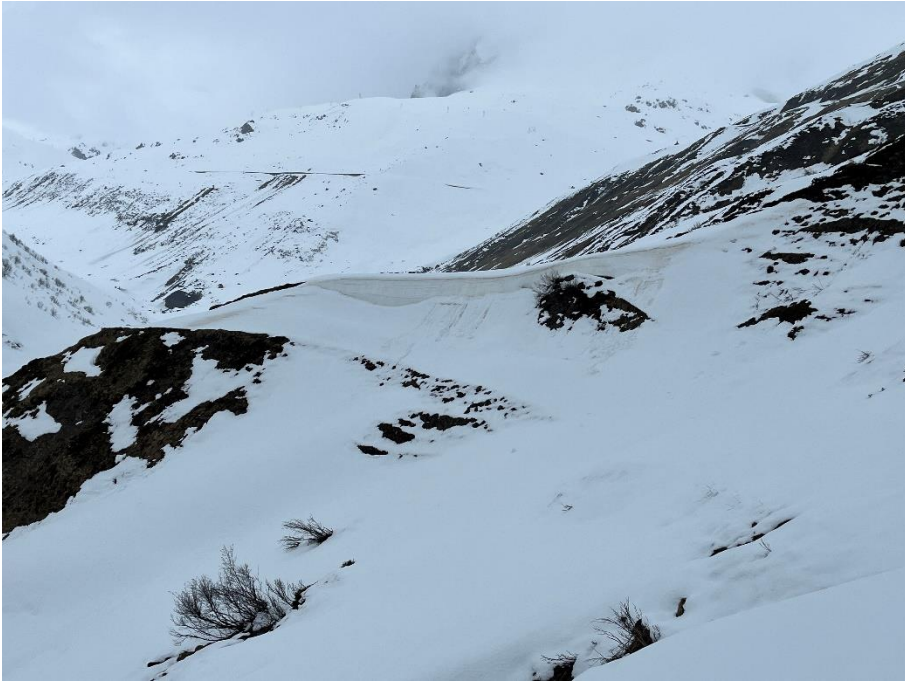
Grosse Wächte am **Rufikehrweg**
kurz vor der Wasserfassung Tiefen-
bach
Bild: Patrick Smit

- **Die anhaltenden starken Winde während des Winters 23/24 haben viel Schnee verfrachtet.**
An exponierten Stellen liegt auf dem Bahntrasse viel verfrachteter Schnee. Zusätzlich finden sich an den Bergkuppen oberhalb des Bahntrasse nach wie vor viele Wächten. Diese stellen für die Schneeräumung/Auswinterung eine latente Gefahr dar, sofern sich diese bis Pfingsten nicht entladen haben.

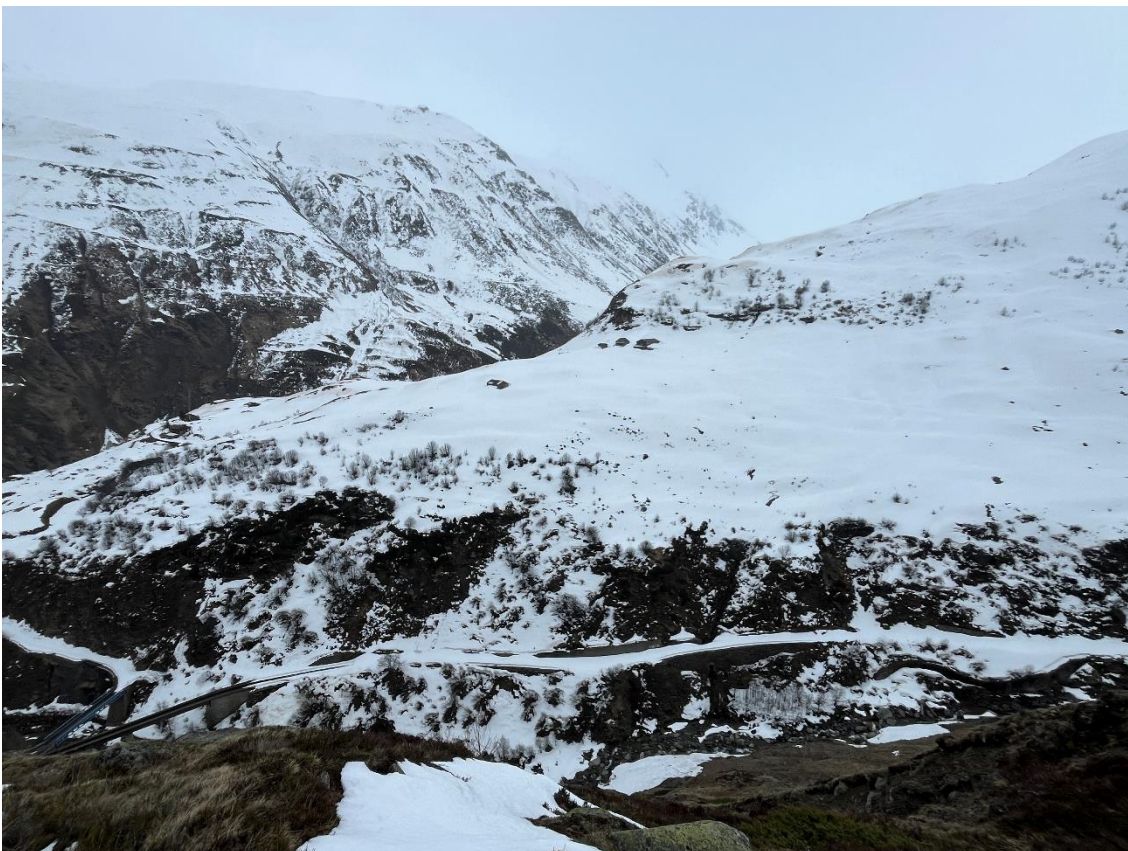
Bis zur **Wilerbrücke**
wurde das
Bahntrasse für die
zwischen 11. und
15. Mai 2024 ge-
planten Bremspro-
benfahrten geräumt
Bild: Patrick Smit

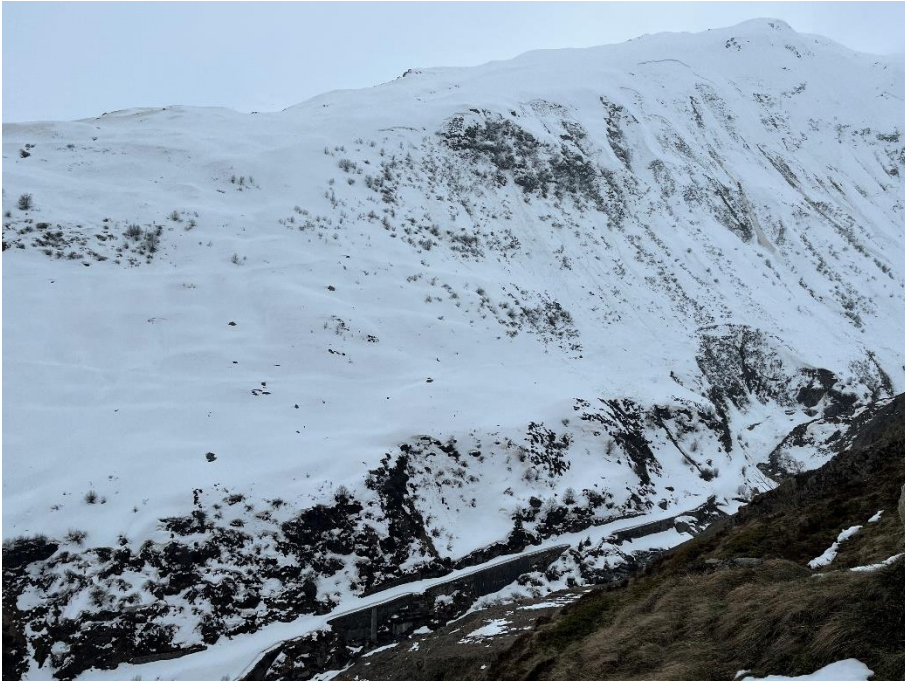
Das Bahntrasse ist **zwischen Wilerbrücke und Tunnel 3** nach wie vor komplett schneebedeckt. Schneehöhen: max. 2m. Die Steilhänge oberhalb des Bahntrasses sind entladen. Entlang den Bergkuppen sind die Anrisse der Gleitschneelawinen gut zu erkennen. Die Wächten sind nach wie vor da
Bild: Patrick Smit

- **Die Schneeräumung des Bahntrasse zwischen Wilerbrücke und Tunnel 3, das Räumen des Steffenbachtobels, der Brückenelemente sowie der Arbeitsplätze für den Aufbau der Steffenbachbrücke wird zum heutigen Zeitpunkt zwei bis drei Tage beanspruchen.**
Sobald alle Tunneltore offen sind und eine Verschiebung entlang des Bahntrasse mit geringem Risiko möglich ist, wird sich eine Schneeräumungsgruppe samt Material zu Fuss zur Steffenbachbrücke verschieben und dort die Schneeräumung in Angriff nehmen. Dies wird erstmals voraussichtlich am Dienstag, 21.5.2024 möglich sein.

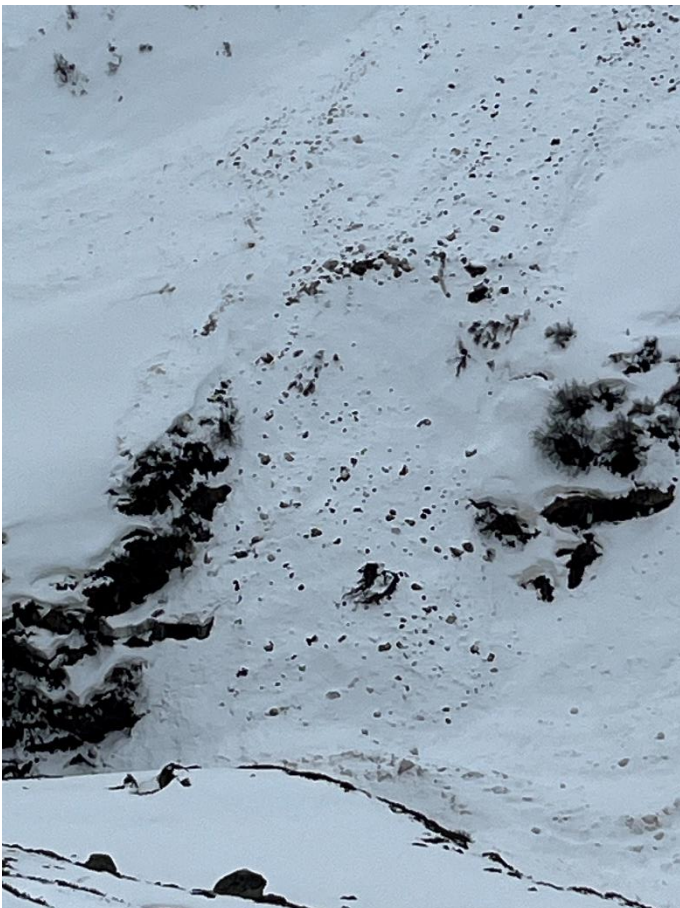
Der Lawinenkegel auf der Bergseite des **Tunnels 2** enthält viel Erdreich und Geröll; Gift für die INTRAC Schneefräsen und die Anbaufräse der HGm 51 Diesellok
Bild: Patrick Smit

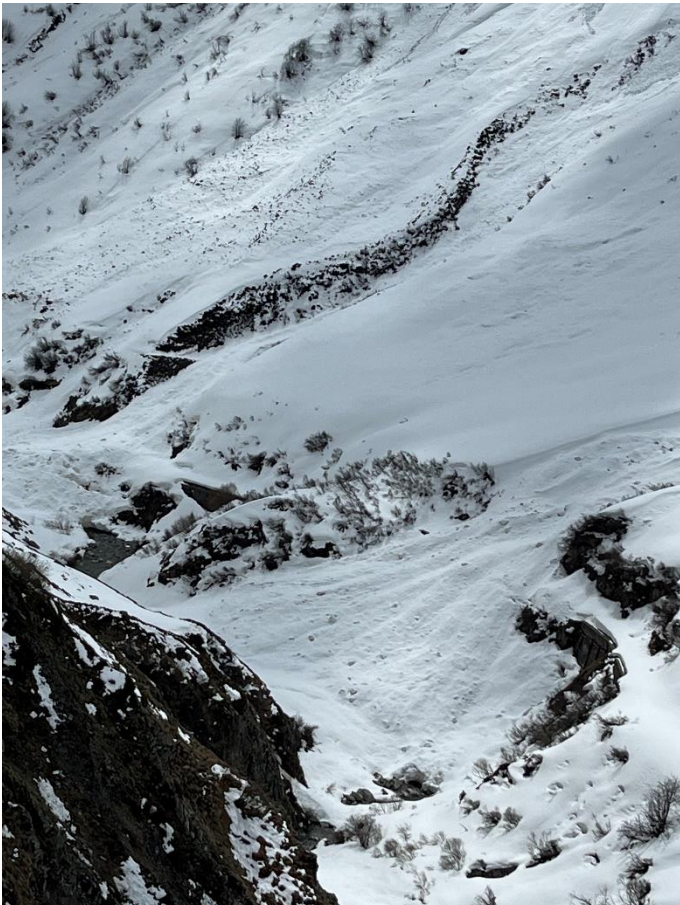
Eine Umfahrung des **Tunnels 1** mit den INTRAC
Schneefräsen ist nicht möglich

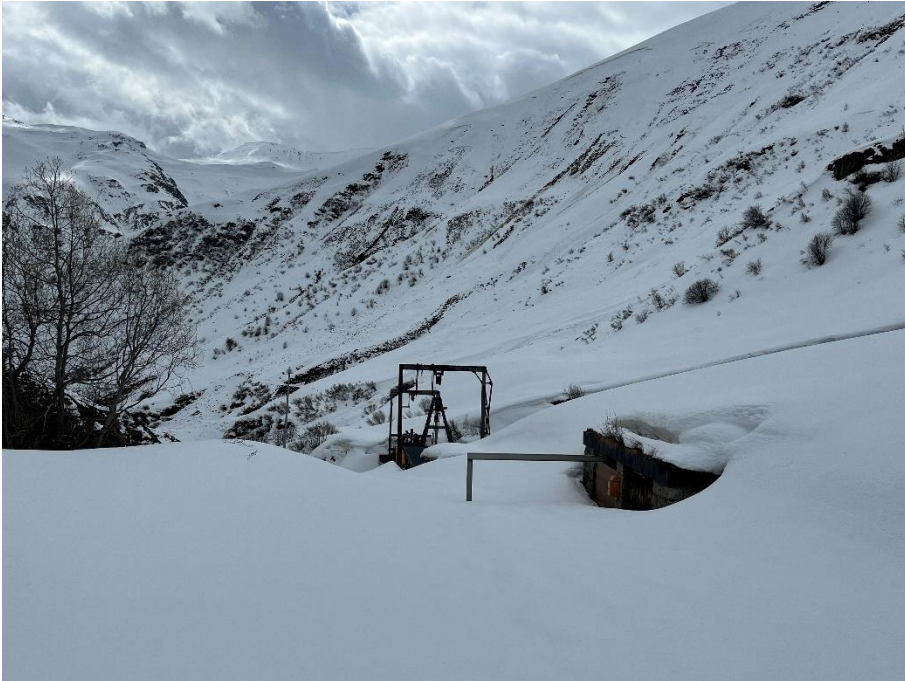
Kein Strom im Windenhaus der
Steffenbachbrücke
Bild: Patrick Smit

- **Im Windenhaus ist seit Ende März 2024 der Strom ausgefallen**
Gemäss Angaben des Elektrizitätswerks Urseren wird Anfang Mai 2024 mit der Störungssuche und -Behebung begonnen. Ob die Stromversorgung ab dem Ortsnetz bis zur Vorbereitung des Aufbaus der Steffenbachbrücke wiederhergestellt sein wird, ist zurzeit offen. Sofern für den Aufbau ein Notstromaggregat benötigt wird, muss die Bahnstrecke zwischen Realp und Steffenbachbrücke zwingend befahrbar sein.

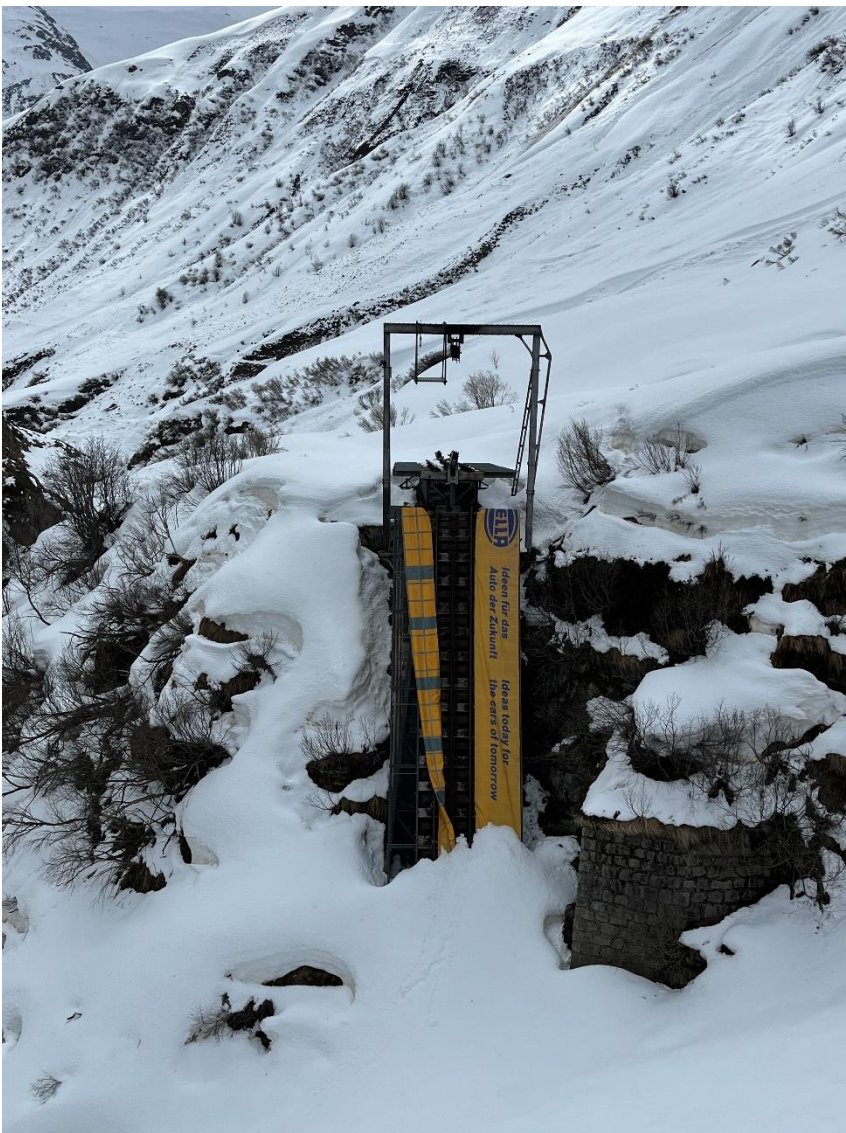
Die talseitigen Brückenelemente der
Steffenbachbrücke. Die Schneeverwehungen an den Flanken des Widerlagers sind bemerkenswert gross
Bild: Patrick Smit

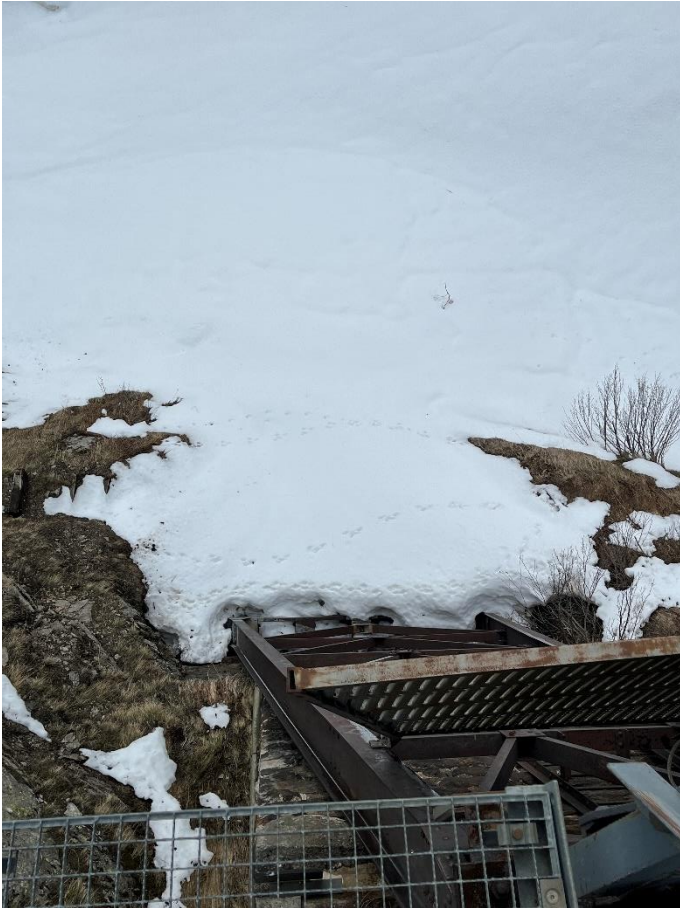
Die Stütze des bergseitigen Brückenelements der **Steffenbachbrücke** ist fast schneefrei
Bild: Patrick Smit

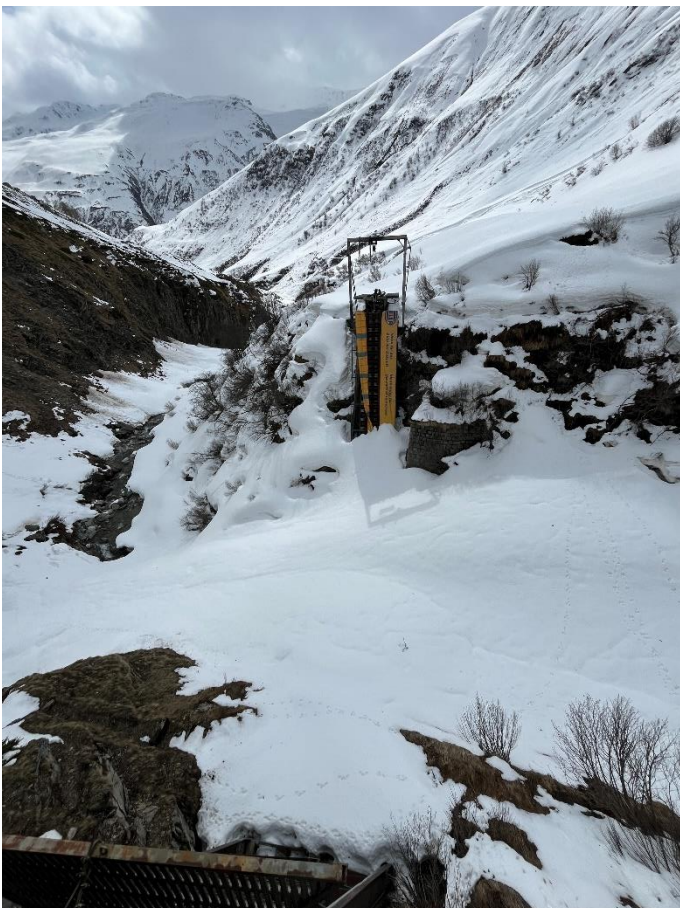
Im Bereich der **Steffenbachbrücke** ist das Steffenbachtobel zurzeit nur geringmächtig mit (Lawinen-) Schnee verfüllt. Die Vorbereitung der Zugangswege, des Schneekanals und der Arbeitsplätze wird rund zwei bis drei Arbeitstage beanspruchen
Bild: Patrick Smit

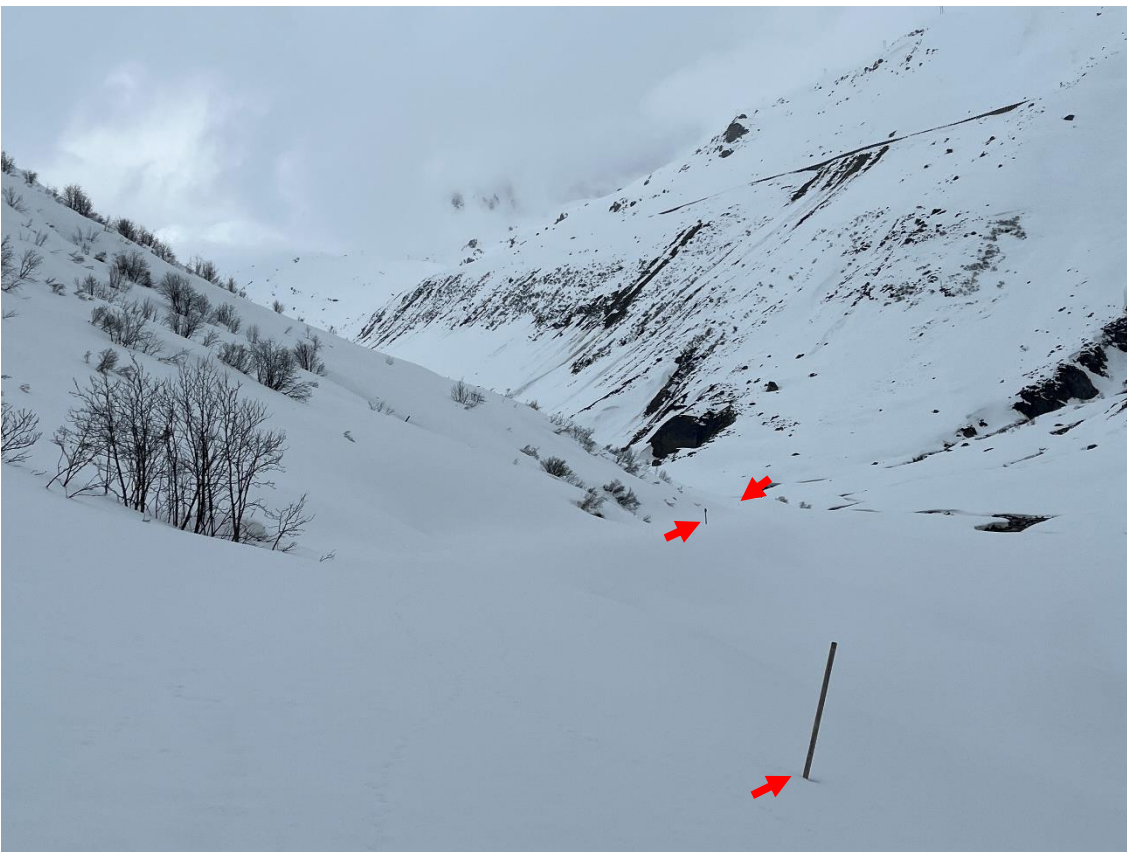
Bahnhof Tiefenbach. Vorderster Pfahl: Zahnstangeneinfahrt Ost. Mittlerer «Pfahl»: Steigrohr Wasserkan. Hinterer Pfahl: Zahnstangeneinfahrt West
Bild: Patrick Smit

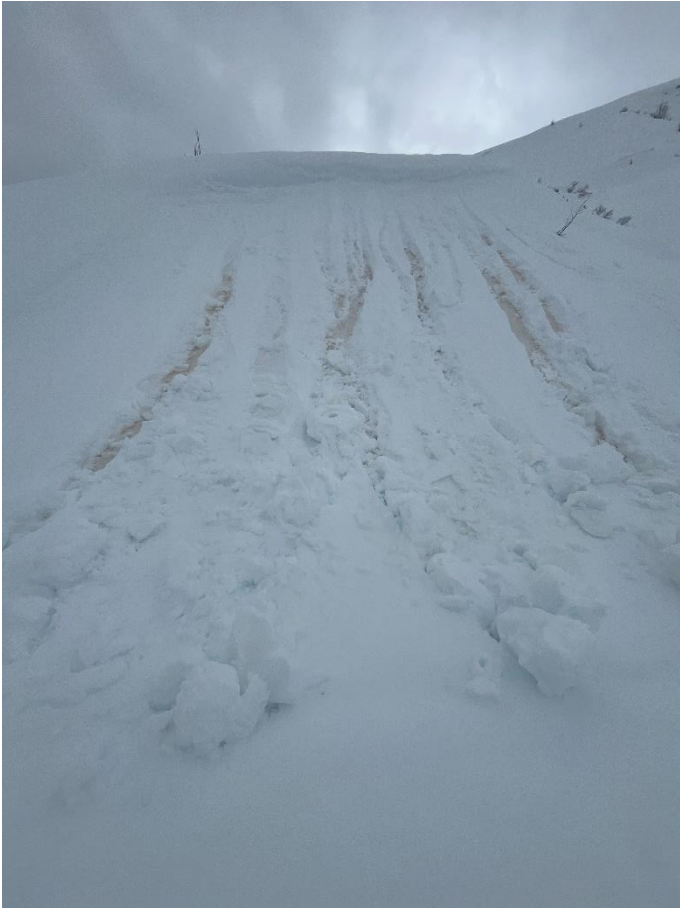
Überall findet sich eine ca. 15 cm mächtige Neuschneesicht über Altschnee, der mit Saharastaub bedeckt ist. Bereits bei geringer Belastung rutscht die Neuschneesicht sofort ab
Bild: Patrick Smit

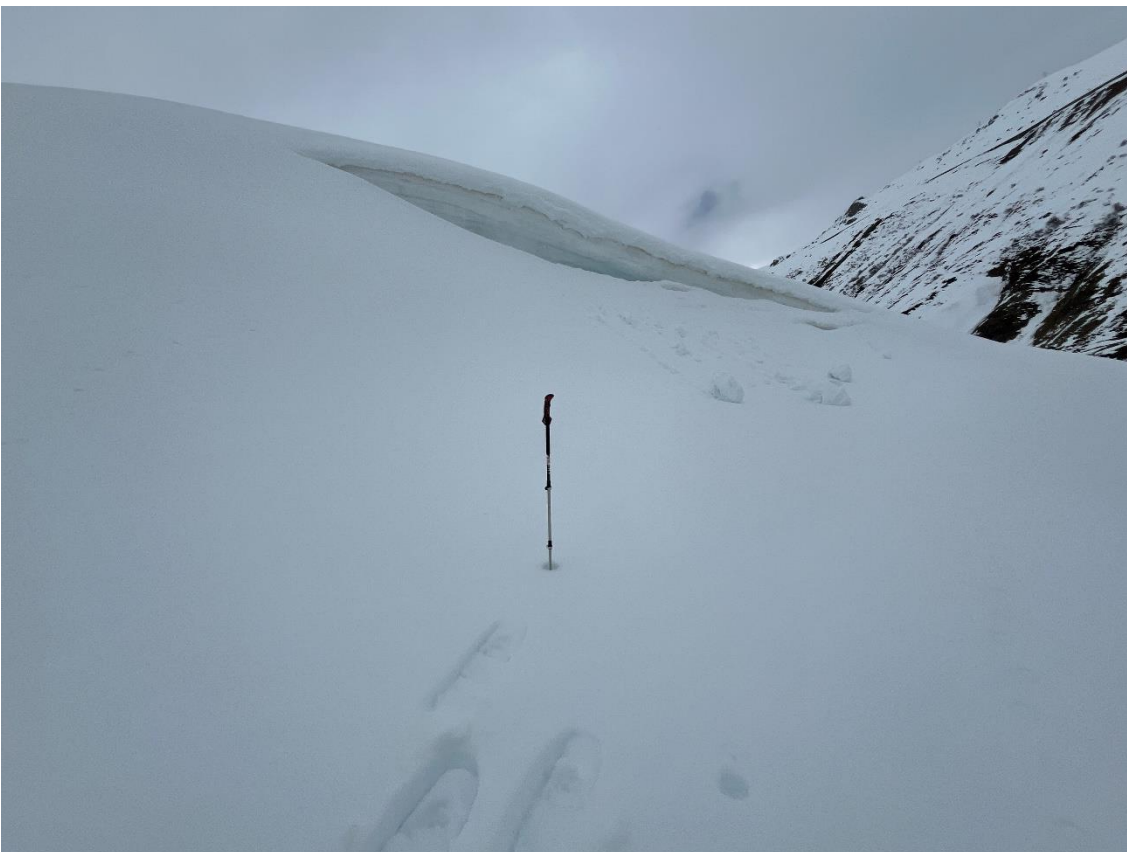
Wächte im Steinsäumli kurz vor dem Steinsteffelviadukt **zwischen Tiefenbach und Steinsteffel**. Die Gleisachse liegt ca. 2 m unter dem Stockfuss
Bild: Patrick Smit

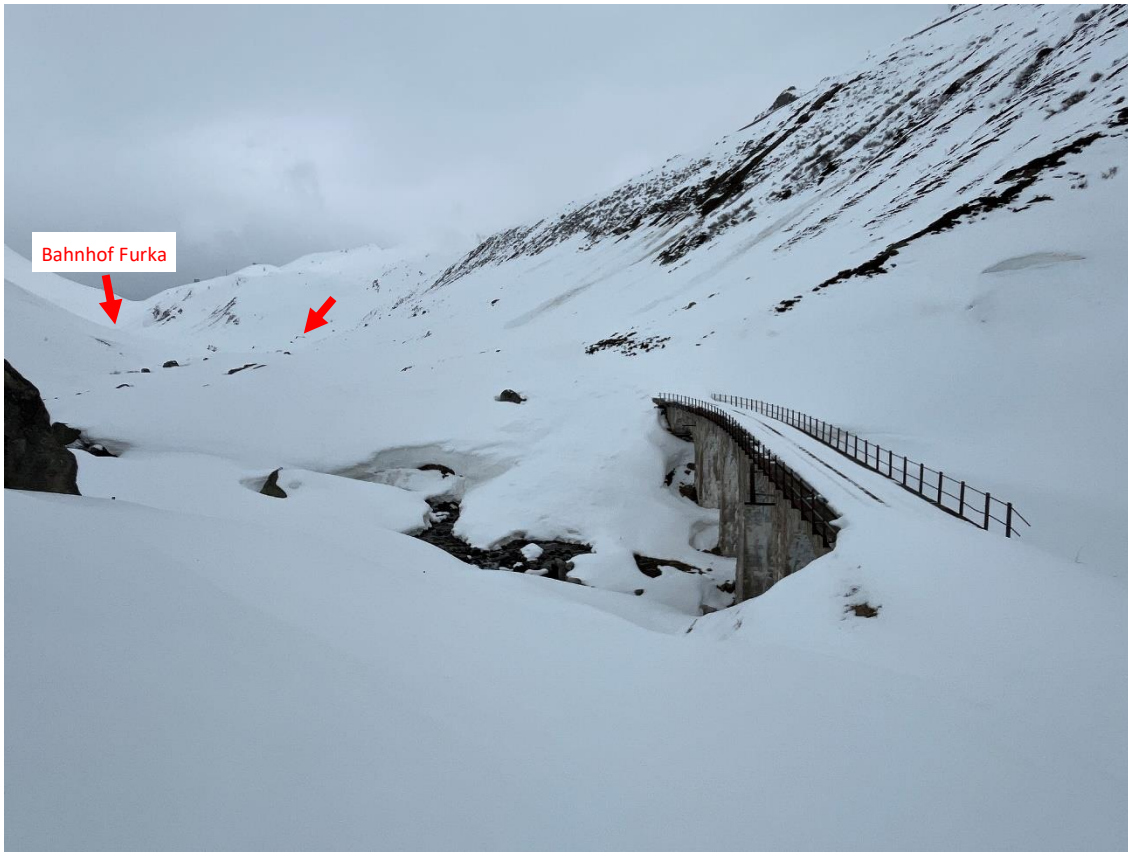
Blick vom **Steinstafelviadukt** bergwärts. Das Bahntrasse ist bis zum Scheiteltunnel durchgehend mit einer bis ca. 2 m mächtigen Schneeschicht bedeckt. An vielen Orten sind Schneerutsche und Gletschneelawinen niedergegangen. Die Talstation der ehemaligen Militär-Seilbahn bei der Sidelbachbrücke ragt allmählich aus dem Schnee bzw. Schneeverwehungen hervor
Bild: Patrick Smit

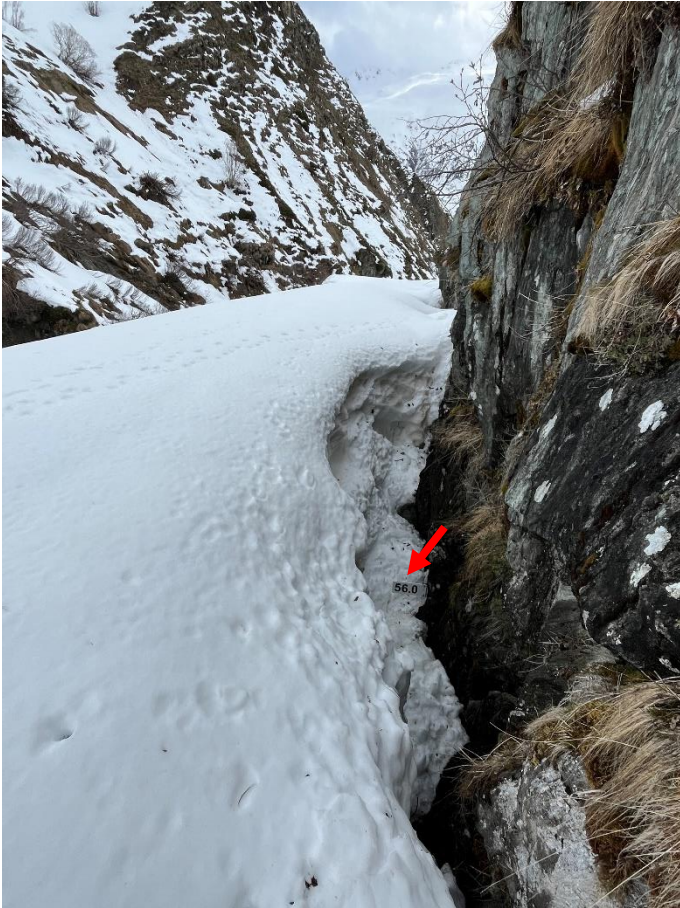
Zwischen Tiefenbach und Steffenbachbrücke:
Schneehöhe bei km 56: 2 m
Bild: Patrick Smit
