### Zusammenfassung

Am Samstag, 9.5.2026 haben Roger Bangerter, Martin Fischer, Bernhard Lang, Andreas Kleeb, Patrick Smit und Toni Waldis die gesamte Bahnstrecke zwischen Oberwald und Realp zu Fuss erkundet.

### Zustand Bahnstrecke am 9.5.2026:

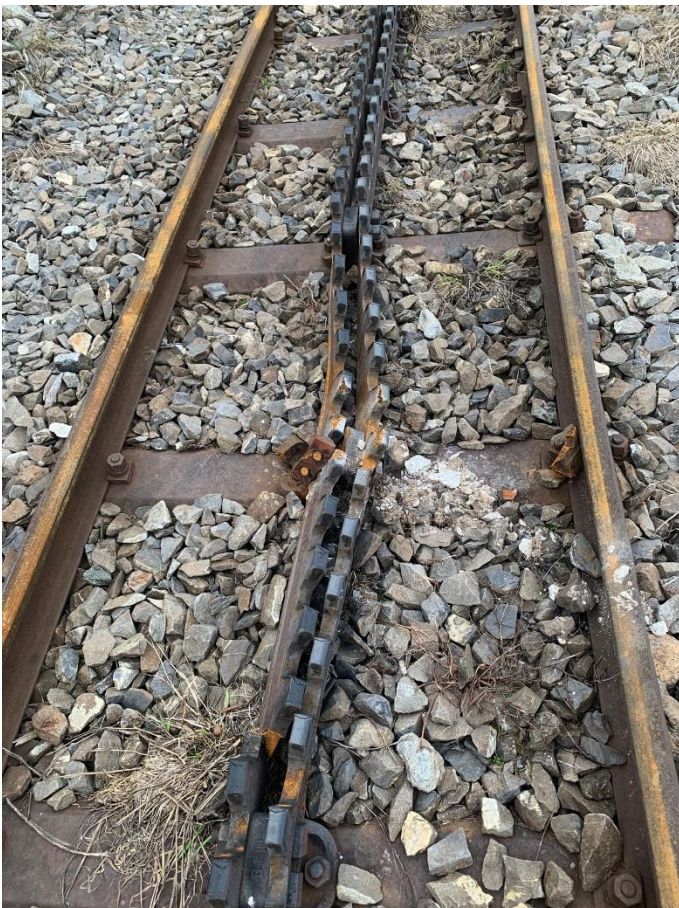
Gleisschaden zwischen Bahnübergang Bogen und La-  
winenschutzdamm oberhalb von Oberwald.

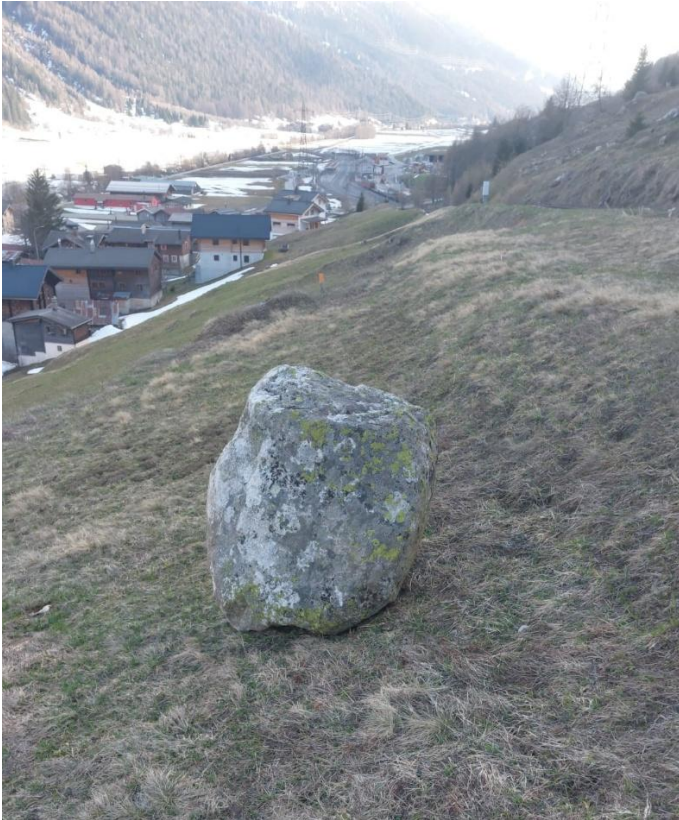
Bei km 41,9 (oberhalb Bahnhof Oberwald) hat ein Felssturz 3 Zahnstangen, und je eine Schwelle und Zahnstangensattel demoliert.

Dieser Felsblock hat das Gleis demoliert. Ohne das Bahntrasse wäre der Felsblock wahrscheinlich in ein Haus in Oberwald gestürzt.

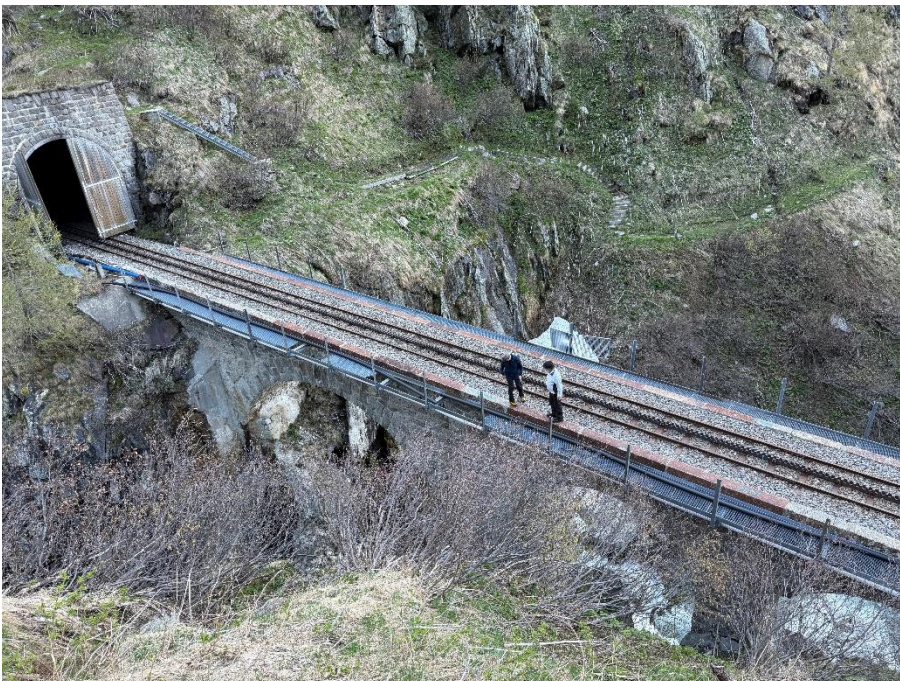
Auf dem Rottenviadukt hat eine Staublawine mehrere Laufgitter aus ihren Verankerungen gerissen. Ein Laufgitter wurde um eine Stahlstütze für die talseitigen Handläufe des Rottenviadukts «gewickelt». Auf der Passstrasse oberhalb des Rottenviadukts hat die gleiche Staublawine mehrere Begrenzungssteine ausgerissen.

Patrick Smit und Bernhard Lang inspizieren die Schäden der Laufgitter des Rottenviadukts.  
Der Schliessmechanismus des rechten Tunneltors wurde wahrscheinlich von der Staublawine verbogen. Aus diesem Grund kann das rechte Tunneltor zurzeit nicht in der Sommerstellung arretiert werden.  
Bild: Andreas Kleeb.

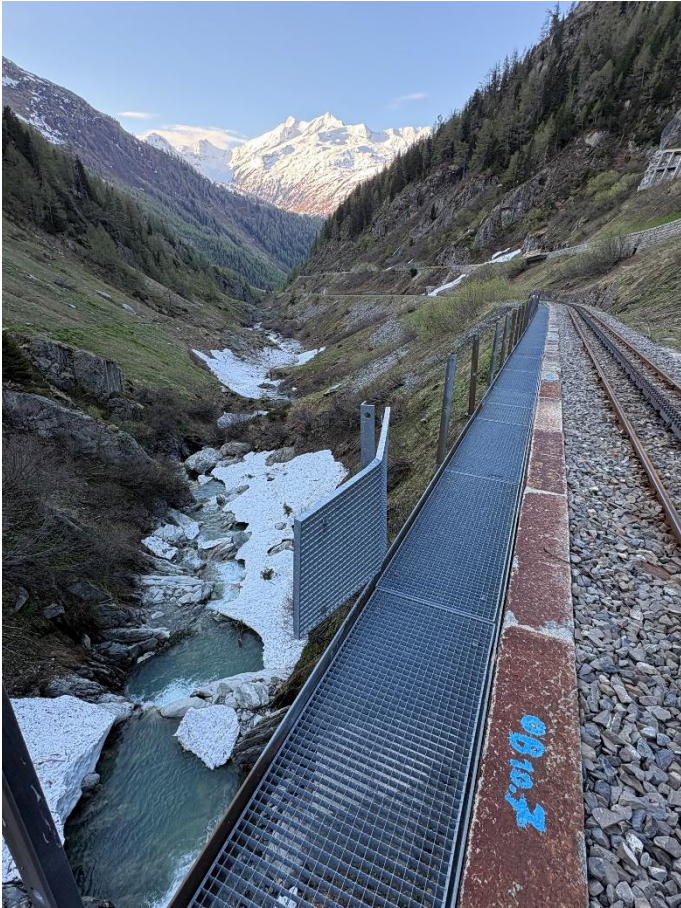
Das verbogene Laufgitter an einer Stahlstütze für die talseitigen Handläufe zeugt von der Kraft des von der Staublawine verursachten Luftdrucks.

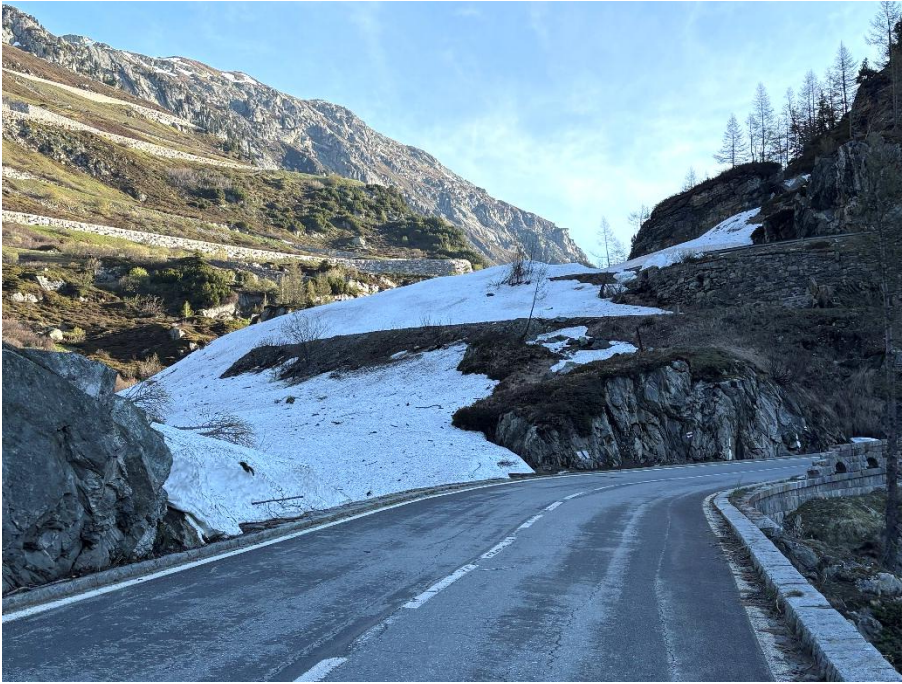
Der Schotterplatz<sup>1</sup> und das Bahntrasse zwischen dem Kehrtunnel und dem Bahnübergang Rotten liegen unter einem grossen Lawinenkegel. Diese aussergewöhnliche Lawine ist vom Bidmer niedergegangen. Die Schneefräsen der Dienststelle für Mobilität des Kantons Wallis mussten vor 2 Wochen insgesamt 7 (Vertikal-)Schnitte durch den Lawinenkegel fräsen, bis die Passstrasse freigelegt war.

Blick von der Kantonsstrasse oberhalb des Rottenviadukts Richtung Schotterplatz oberhalb des Kehrtunnels.

Die Lawine, welche die Kantonsstrasse, den Schotterplatz, das Bahntrasse und die Rottenschlucht meterhoch verschüttet hat, wurde bisher noch nie beobachtet.

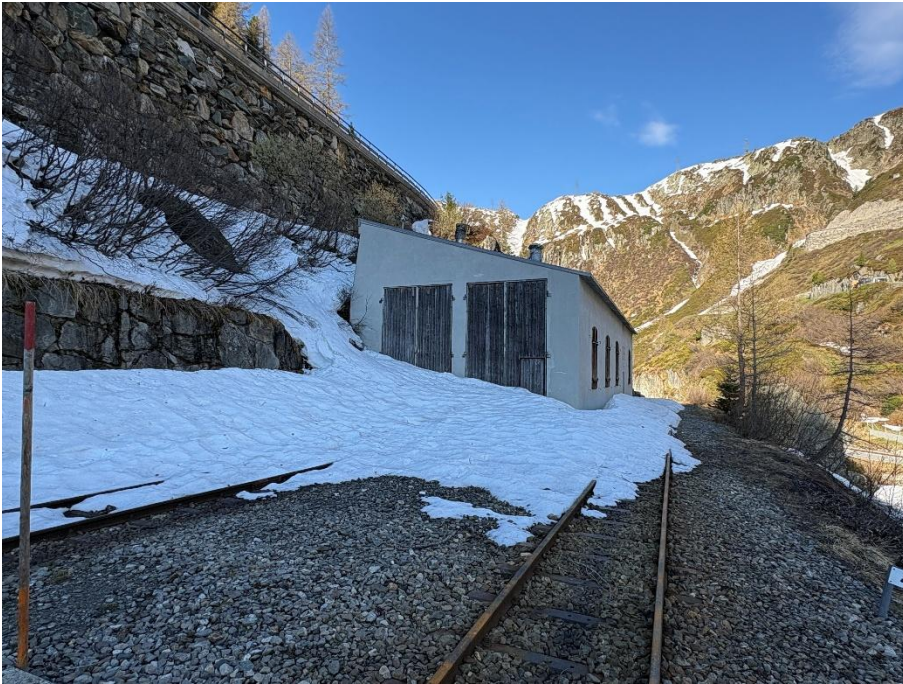
**Bahnhof Gletsch:** Neben der Remise Gletsch und vor deren Tore liegt noch höchstens 1,5 m Schnee. Die Gleise des Bahnhofs Gletsch sind entweder schneefrei oder noch geringmächtig schneebedeckt. Der Grube der Drehscheibe Gletsch ist noch zur Hälfte mit Schnee verfüllt.

Restschnee vor den Toren der Remise Gletsch.

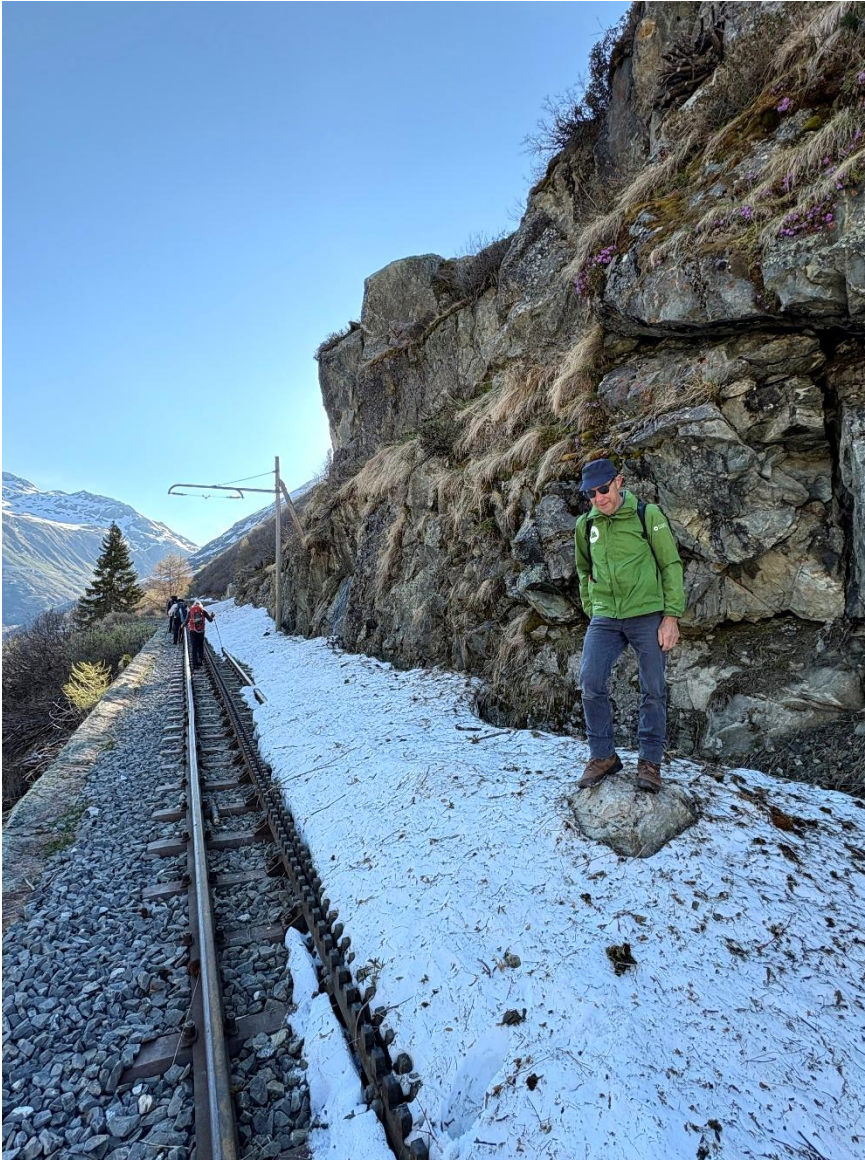
Immer wieder treffen wir auf kleine und grosse Felsblöcke, die auf dem Bahntrasse liegen.

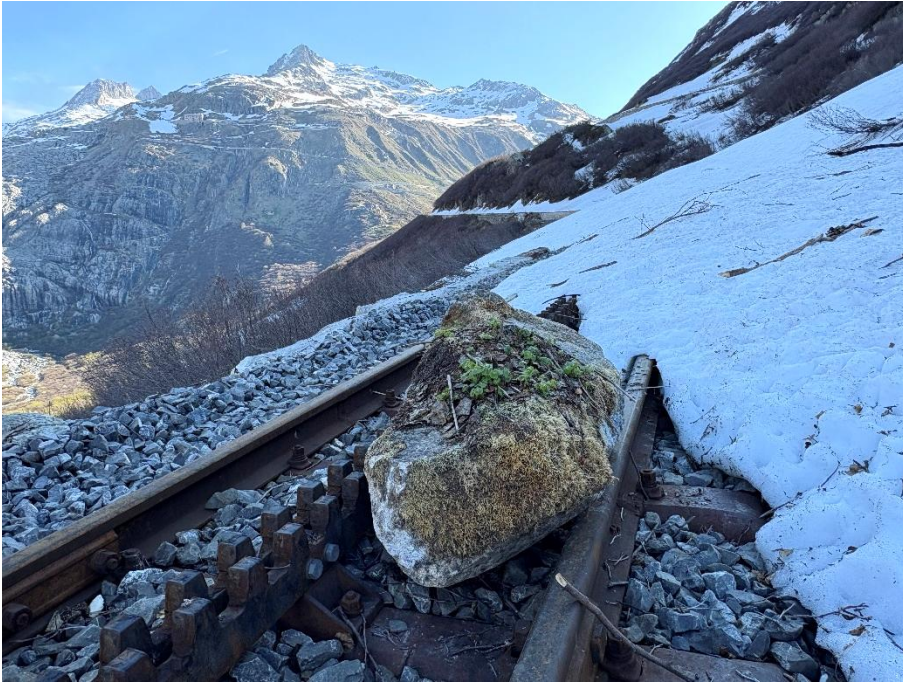
Ein weiterer Felsblock auf dem Bahntrasse.  
Bild: Patrick Smit.

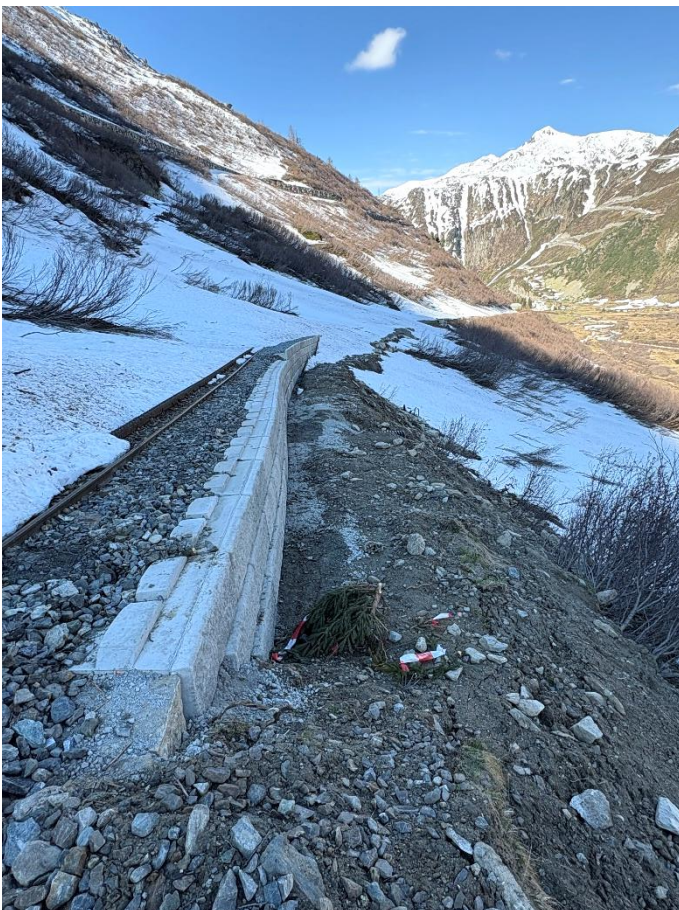
Die neue Stützmauer bei km 47,0.  
Bild: Patrick Smit.

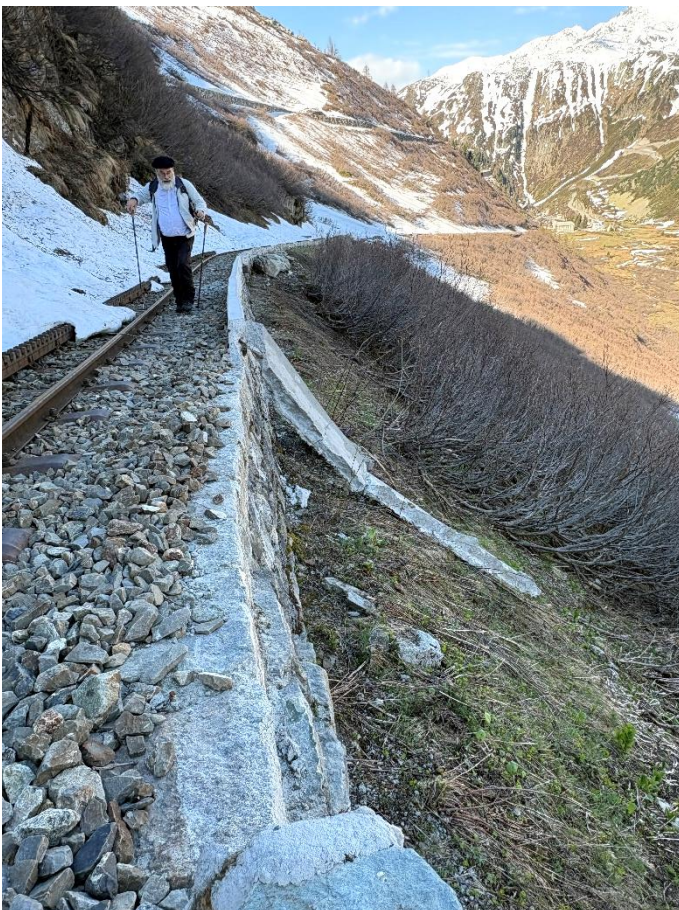
An mehreren Stellen haben Lawinen eine Steinblockmauer beschädigt. Weil das Schotterbett rund 20-30 cm tiefer als die Banketterhöhung lag, wurde diese an einer Stelle über mehrere Meter von Lawinen beschädigt.

Beschädigte Banketterhöhung bei der Hilfsbrücke.

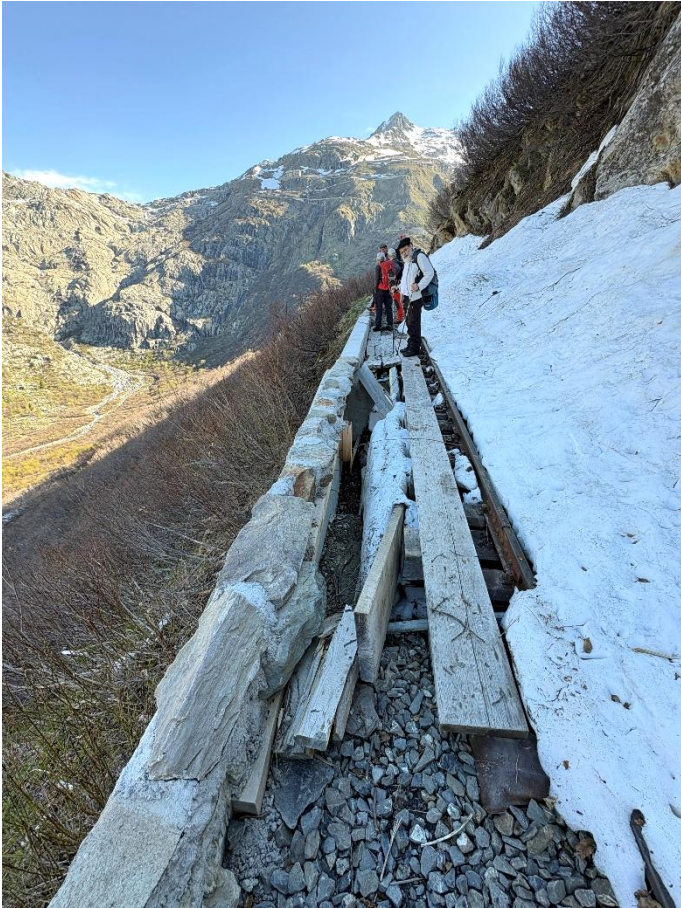
Schneedruck und Lawinen haben die provisorischen Einrichtungen bei der Hilfsbrücke demoliert.

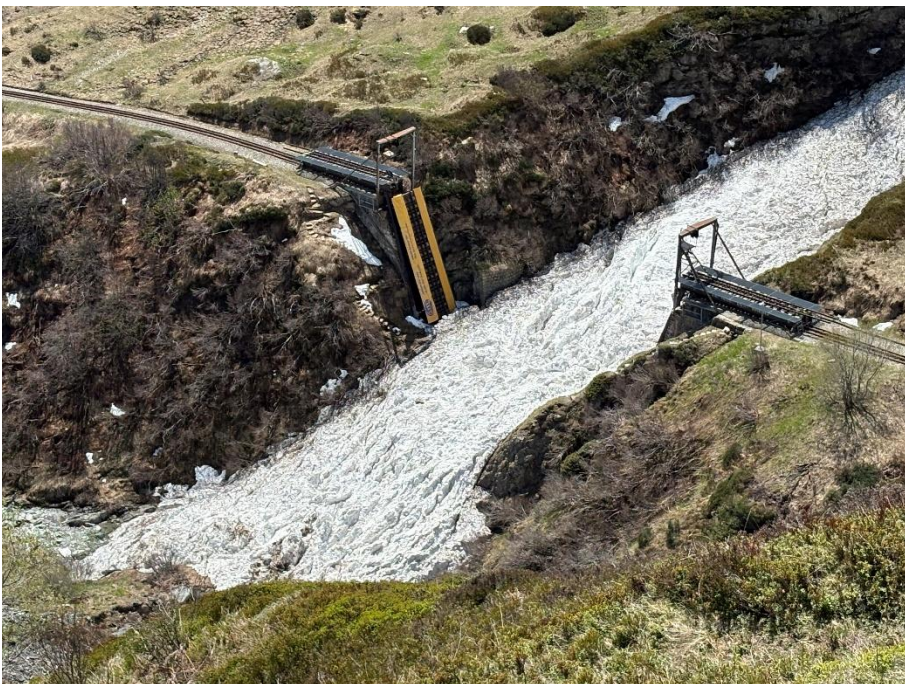
**Streckenabschnitt Tiefenbach-Realp:** Das Bahntrasse zwischen Tiefenbach und dem Windenhaus der Steffenbachbrücke ist fast schneefrei. Im Steffenbachtobel liegt im Bereich der Klappbrücke max. 3 m vereister Lawinenschnee. Das Einzugsgebiet des Steffenbachtobels scheint noch nicht entladen zu sein.

Im Steffenbachtobel liegt vereister Lawinenschnee.

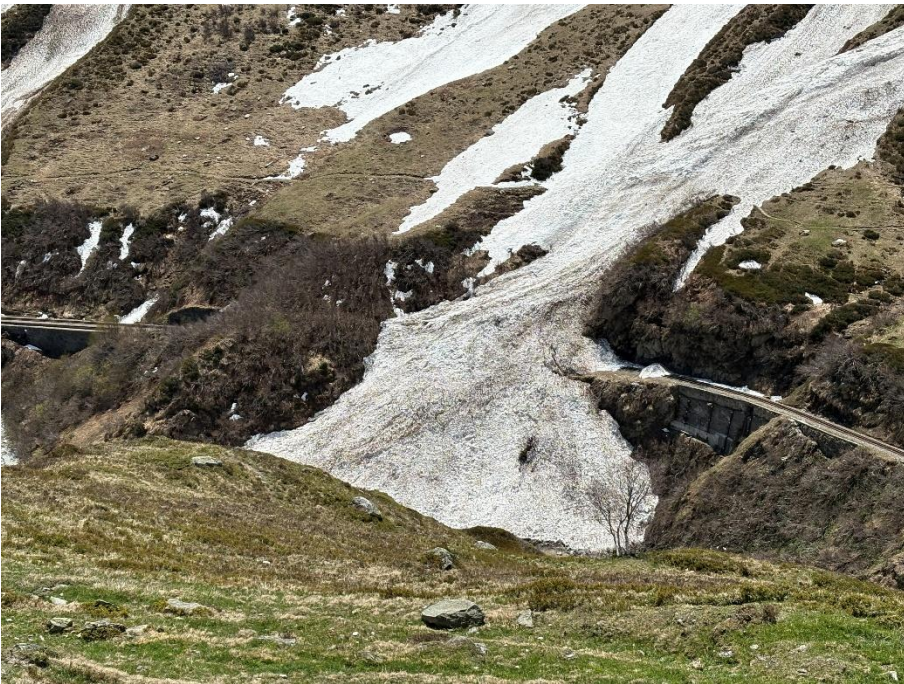
Im Bereich des bergseitigen Portals des Tunnels Altsenntumstafel I liegt auf einer Länge von ca. 30 m bis 7 m Lawinenschnee. Am bergseitigen Portal des Altsenntumstafels II finden sich auf einer Länge von ca. 100 m 3 Lawinenkegel von bis ca. 5 m Mächtigkeit. Das Bahntrasse zwischen den Altsenntumstafels II und III wurde ebenfalls von 2 Lawinen verschüttet. Gemäss [AVABlog des SLF](#) stammen alle Lawinen zwischen den Tunnels von ein und derselben sehr grossen, etwa 450 m breiten nasse Schneebrettlawine.

Der mächtige Lawinenkegel an der Bergseite des Tunnels Altseintums-  
tafel I.  
Bild: Patrick Smit.

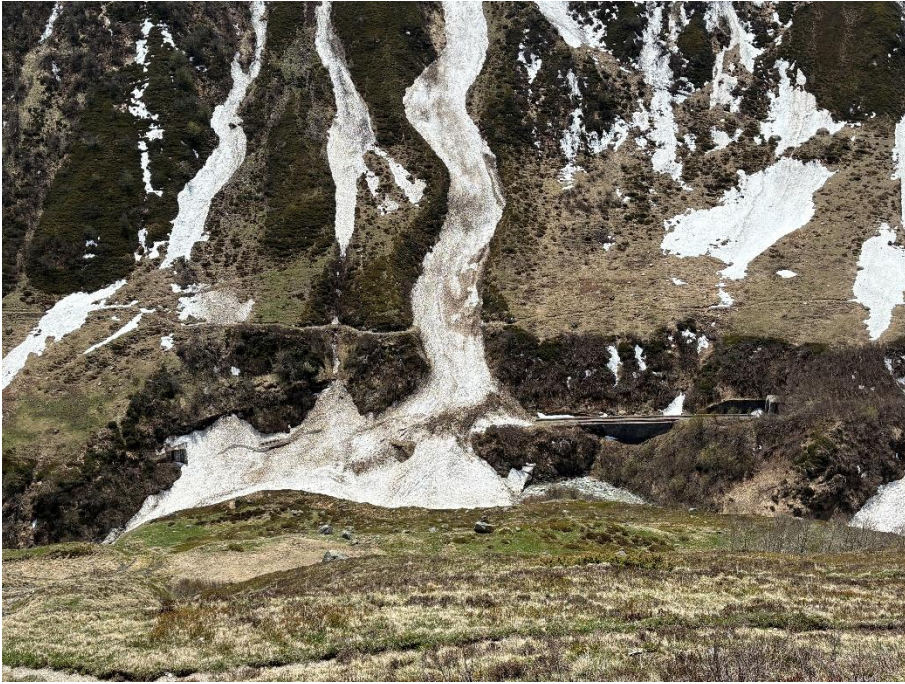
Die Lawinengegel an der Bergseite des Tunnels Altsenntumstafel II.  
Bild: Patrick Smit.

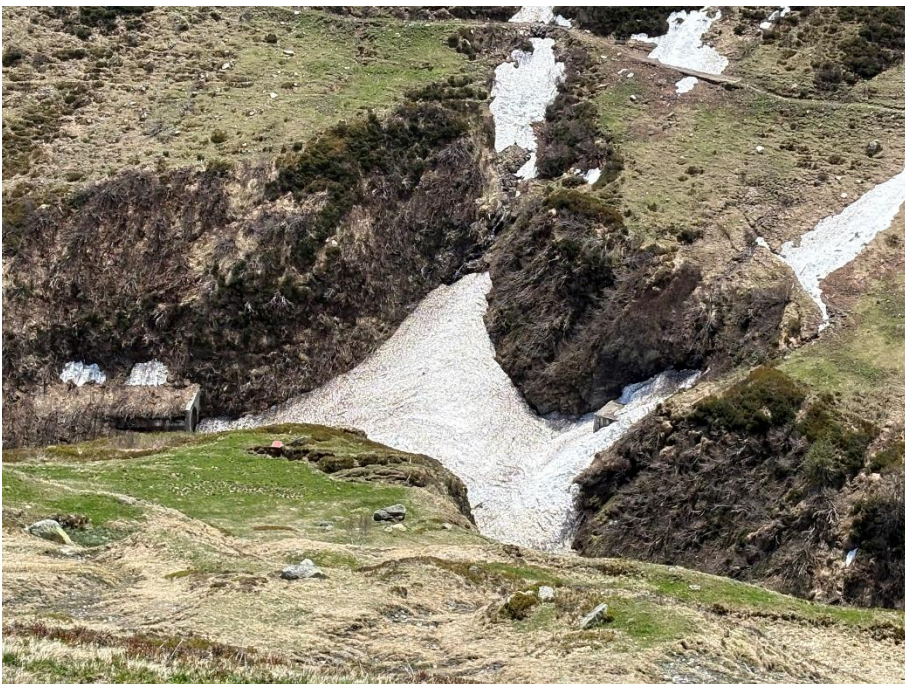
Die Lawinengegel zwischen den Tunnels Altsenntumstafel II und III.  
Bild: Patrick Smit.

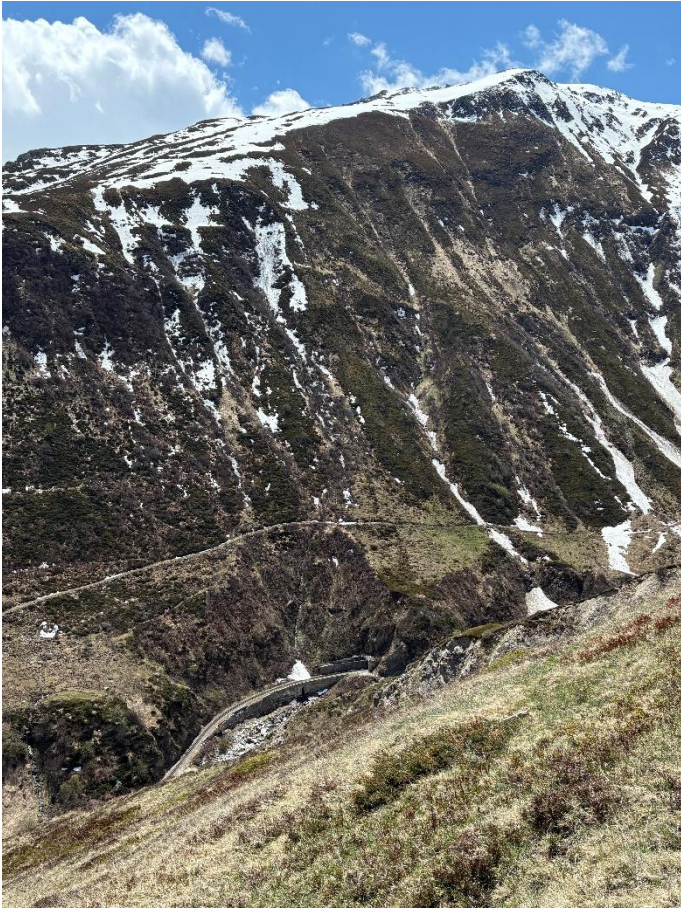
Das Ausmass der sehr grossen, etwa 450 m breite Schneebrettlawine von Mitte April 2026 ist nach wie vor gut sichtbar.
