Zusammenfassung

Zustand Bahnstrecke am 12.6.2024:

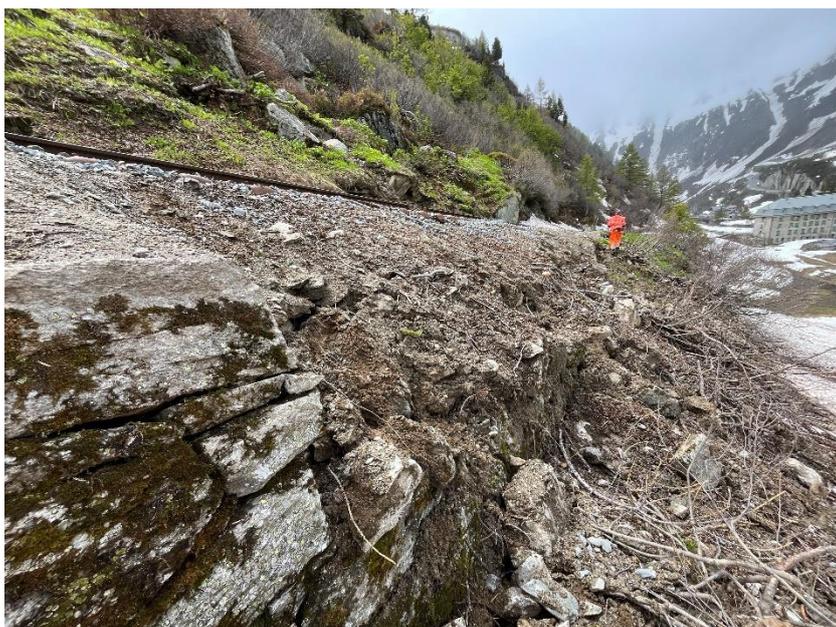
Oberhalb der bergseitigen Zahnstangeneinfahrt von Gletsch hat eine Lawine eine Trockenmauer des Bahntrasses beschädigt.

Die von einer Lawine beschädigte Trockenmauer oberhalb der bergseitigen Zahnstangeneinfahrt Gletsch.
Bild: Tobias Hardmeier

Tobias Hardmeier führt die Granitquader für die Reparatur der beschädigten Trockenmauer auf. Mit einem Mietbagger platziert Beat Suter die Steinquader.
Bild: Tobias Hardmeier

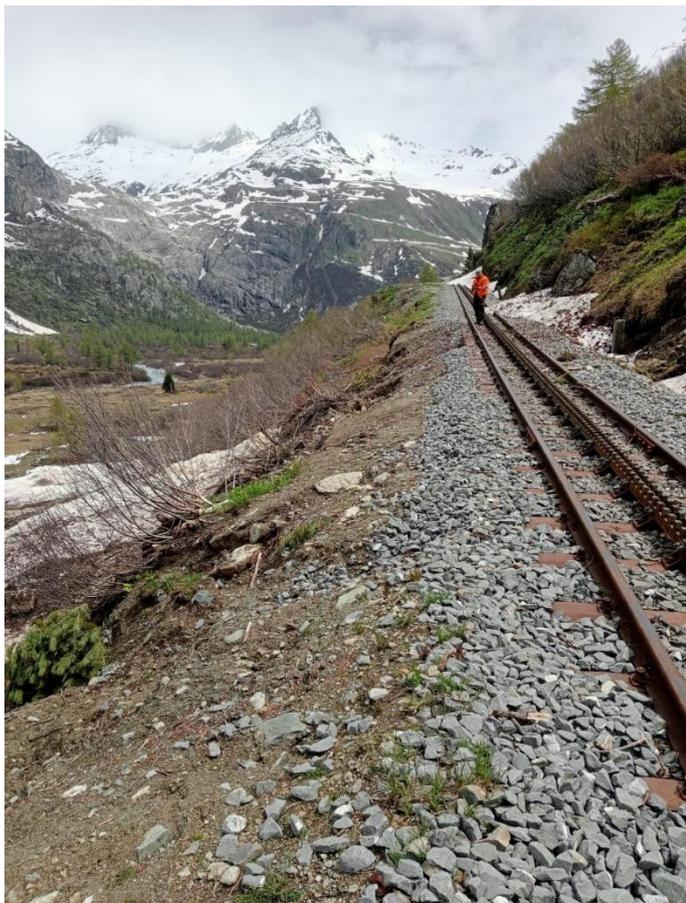
Patrick Smit steht unmittelbar an der Schadenstelle.
Bild: Martin Wieland

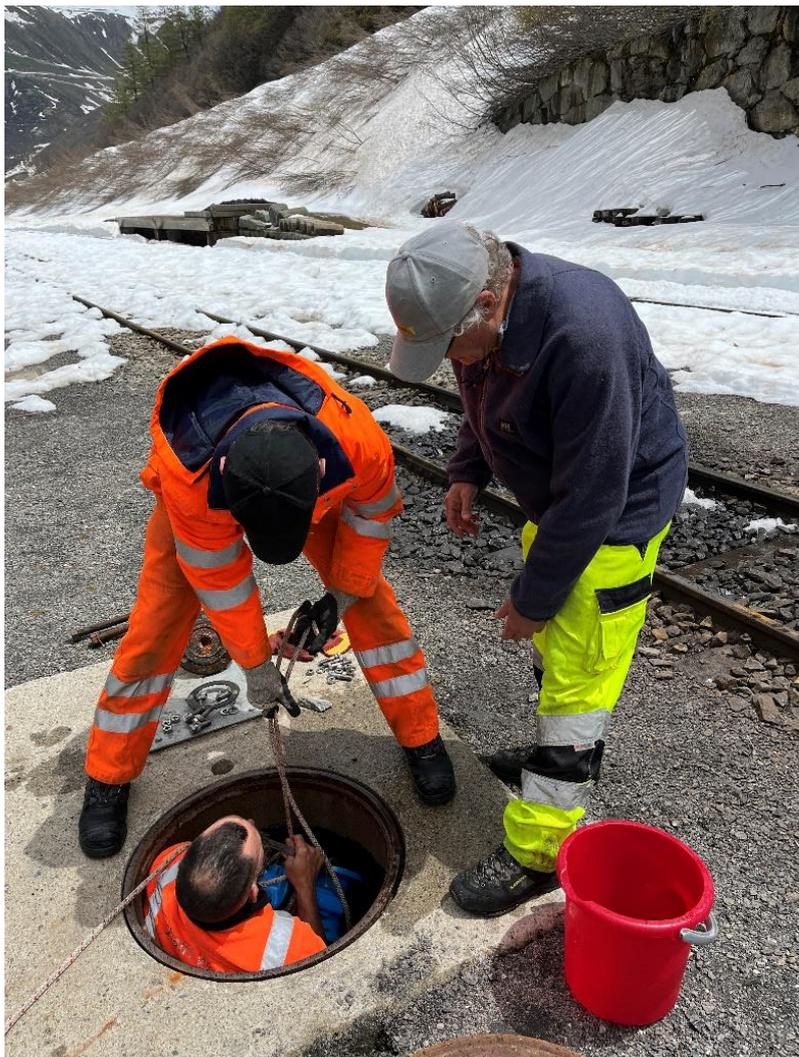
Einbau des revidierten Schiebers des Wasserkrans 1 des Bahnhofs Gletsch.
Bild: Patrick Smit

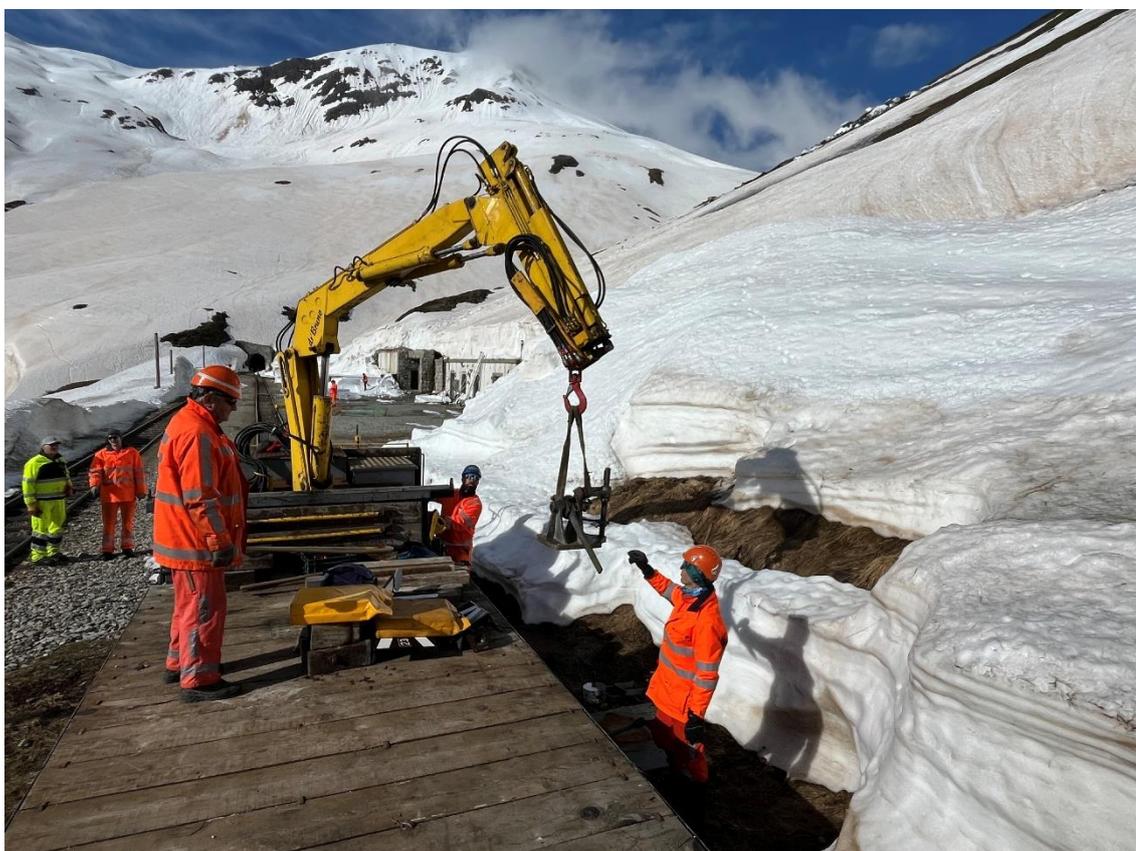
Montage des reparierten Weichenhebels, der während der Schneeräumung demoliert wurde. Zukünftig werden alle Weichenhebel im Herbst demontiert.
Bild: Patrick Smit

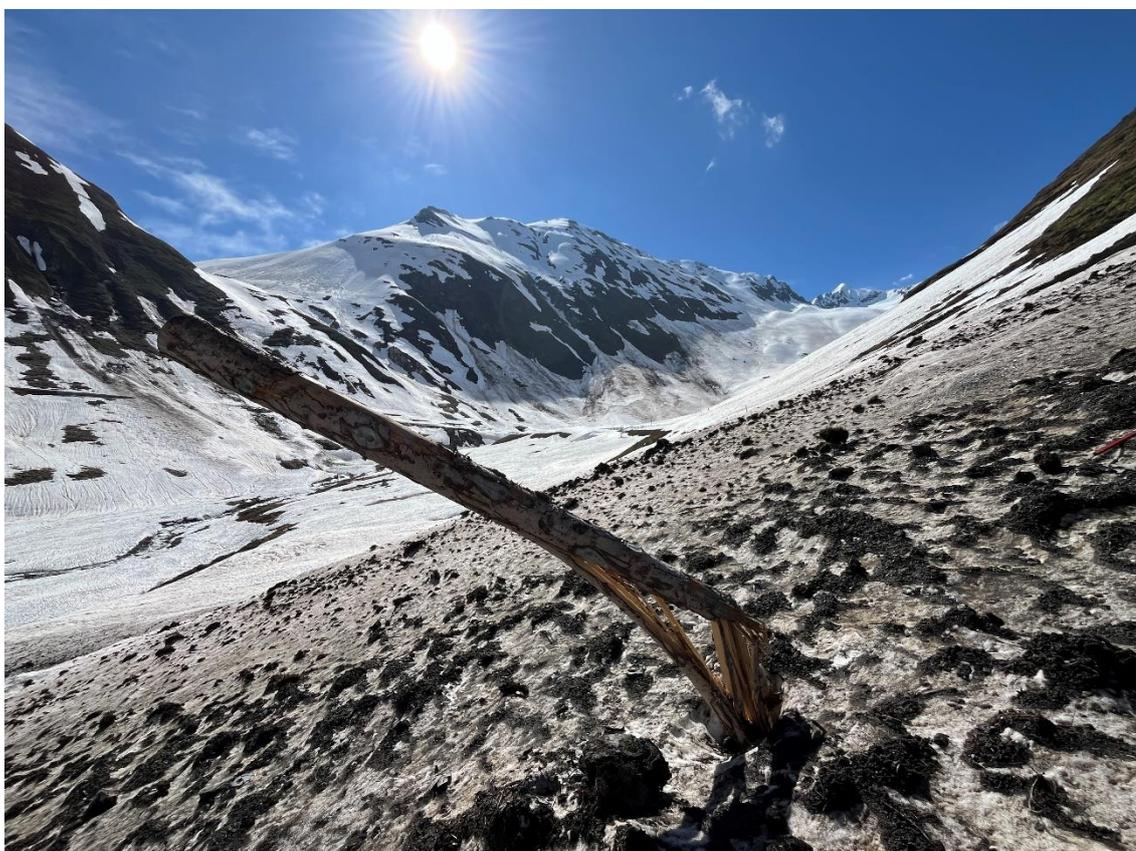
Zwischen Muttbach-Belvédère und Bahnübergang Furkastrasse. Eine Lawine hat den Schneefahl umgeknickt.

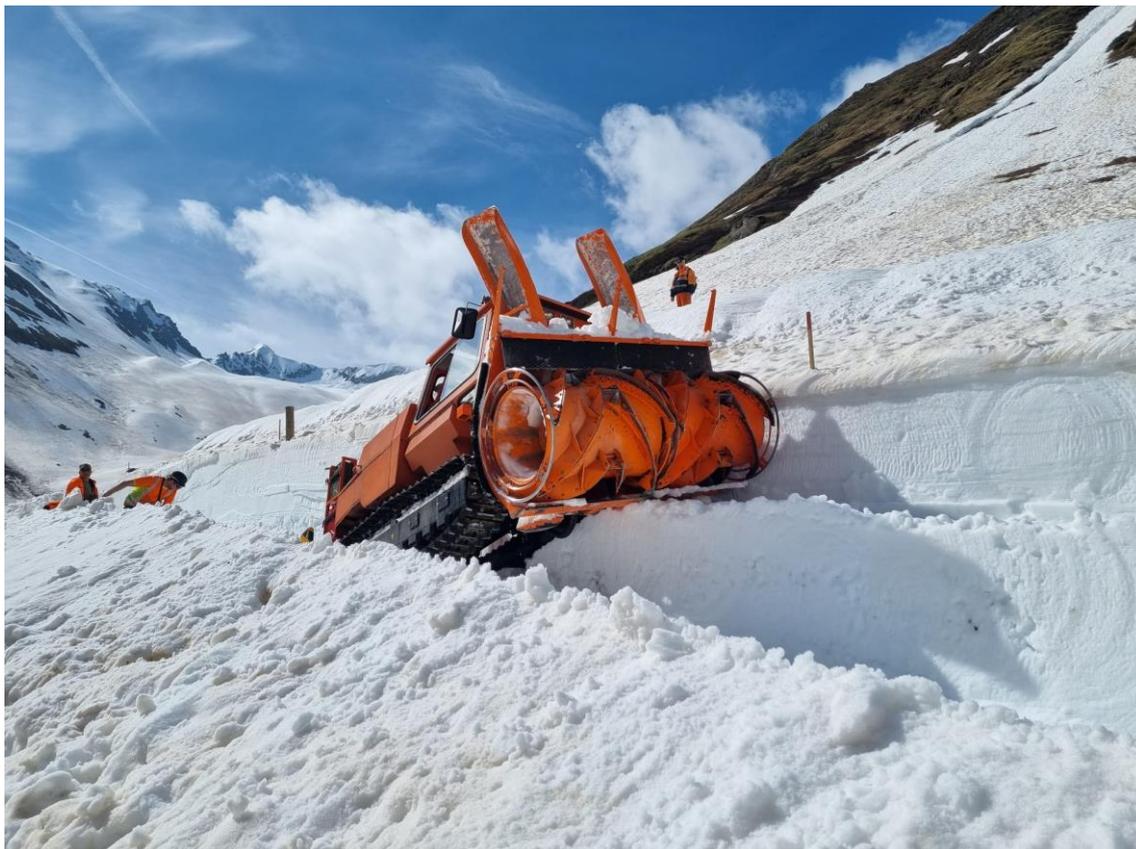
Die INTRAC Raupenfräse hat den Wassergraben erwischt. Damit die Raupenfräse aus dem Wassergraben kommt, müssen Stephan Stauber, Patrick Smit und Oliver Rusterholz den Graben hinter der Raupenfräse mit Schnee verfüllen.

Nachdem Stephan Stauber die INTRAC Raupenfräse rückwärts aus dem Wassergraben gefahren hat, fräst er Martin Wieland entgegen, der vom Bahnübergang Furkastrasse Richtung Bahnhof Muttbach-Belvédère fräst.

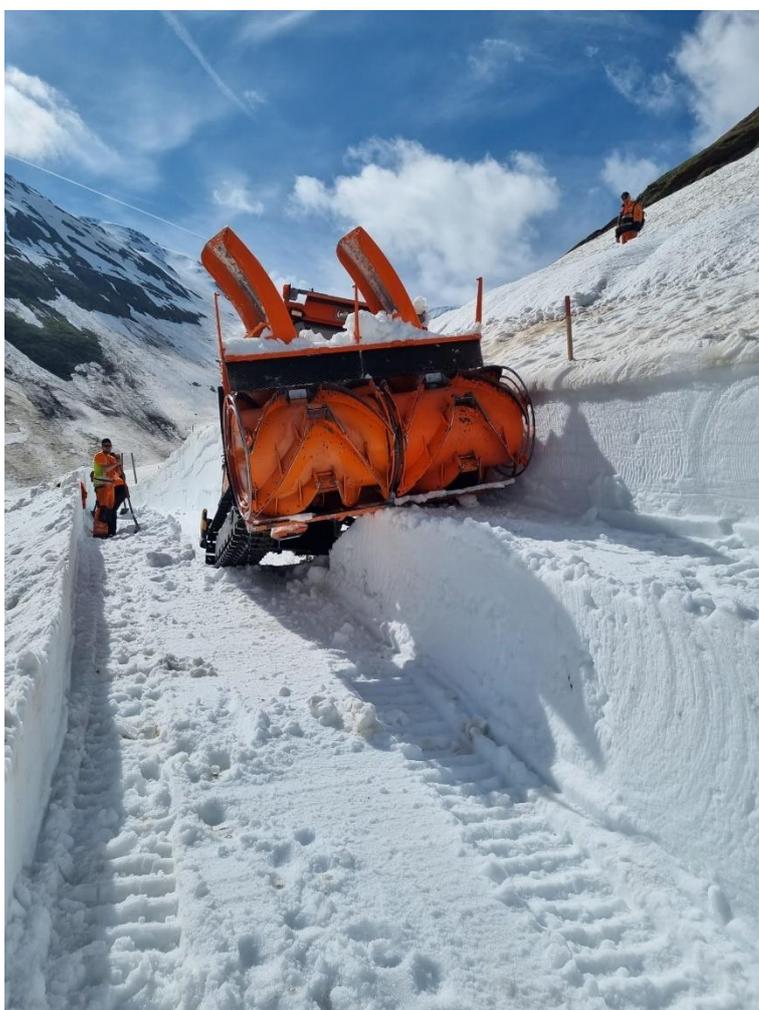
Die 9 Tonnen schwere INTRAC Raupenfräse in der misslichen Lage im Wassergraben.

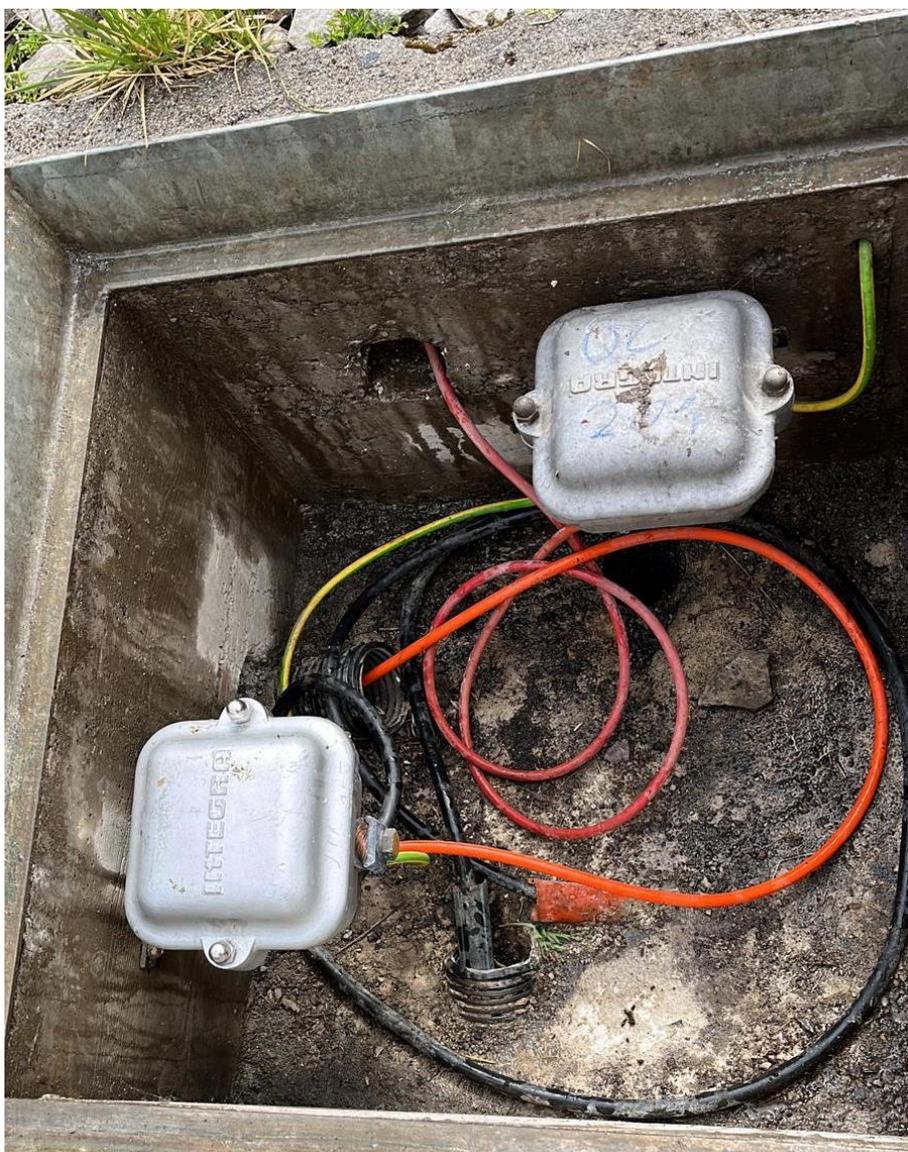
Das Sicherungsanlagenteam prüft und reinigt die Isolierstellen sowie die Verkabelung des Streckenblocks des Scheiteltunnels.
Bild: Christoph Suter

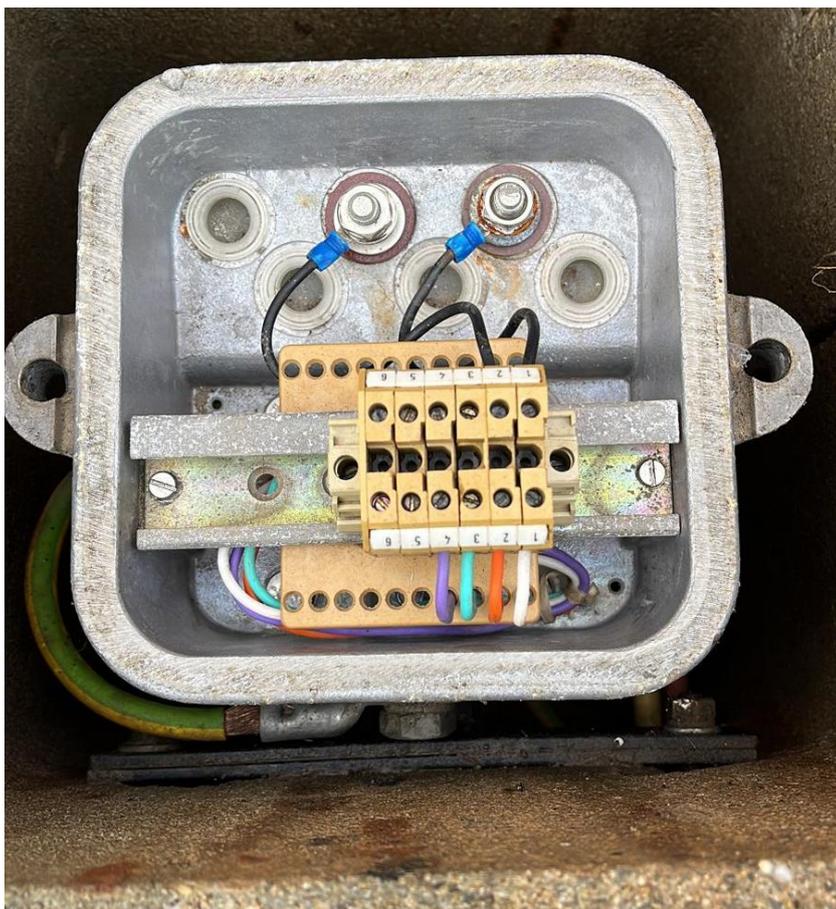
Ein Verteilkasten des Streckenblocks.
Bild: Christoph Suter

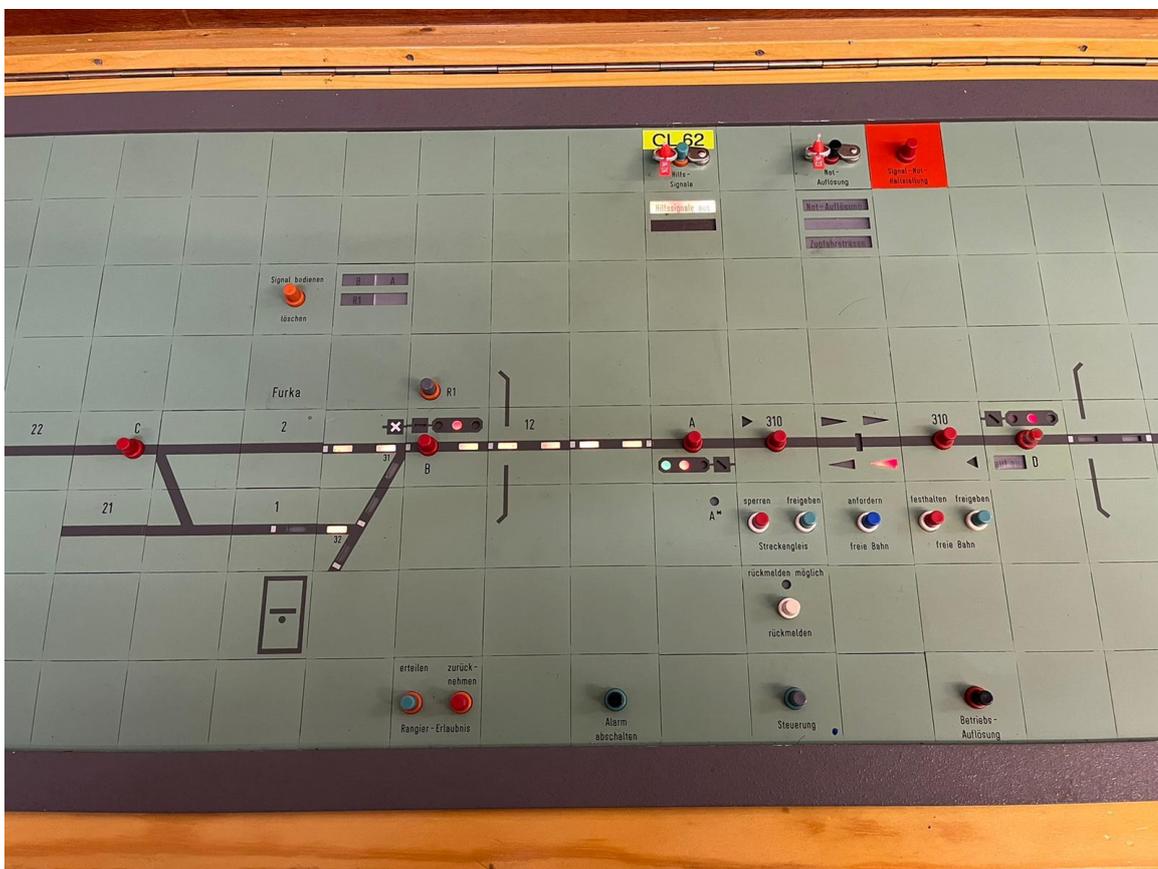
Mit der HGM 51 befährt Oliver Rusterholz mehrmals den Streckenabschnitt zwischen Furka und Muttbach-Belvédère. Ergebnis: Der Streckenblock funktioniert einwandfrei.
Bild: Christoph Suter.

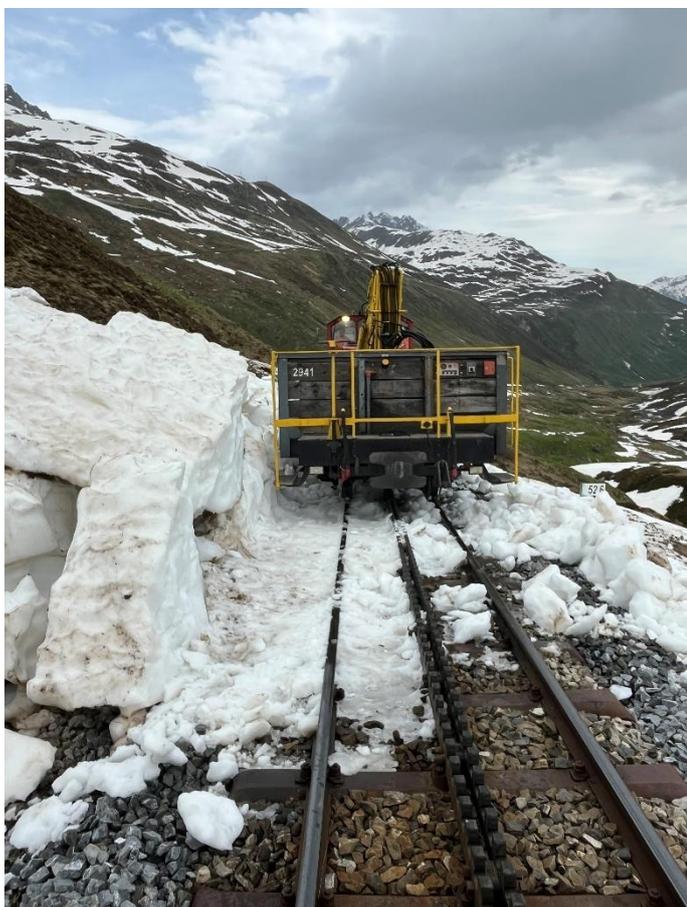
Vorsichtig manövriert Oliver Rusterholz durch den Gleitschneerutsch.

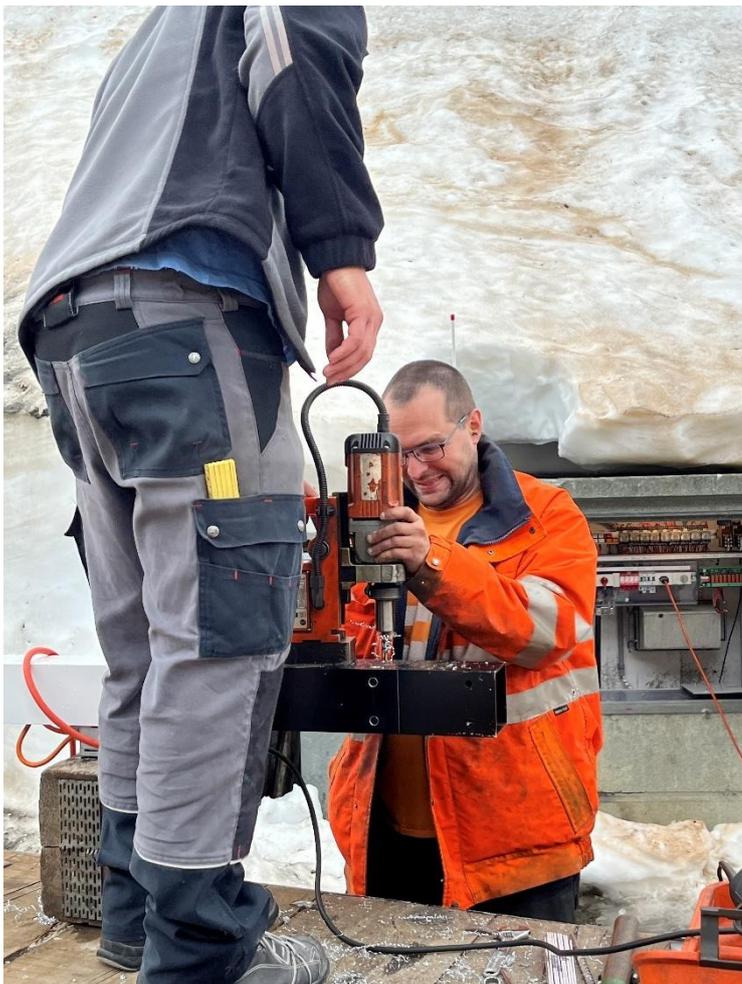
Marcel Gwerder und Gabriel (Kollege von Oliver Rusterholz) beim Kürzen der neuen Signale des Bahnübergangs Furkastrasse.

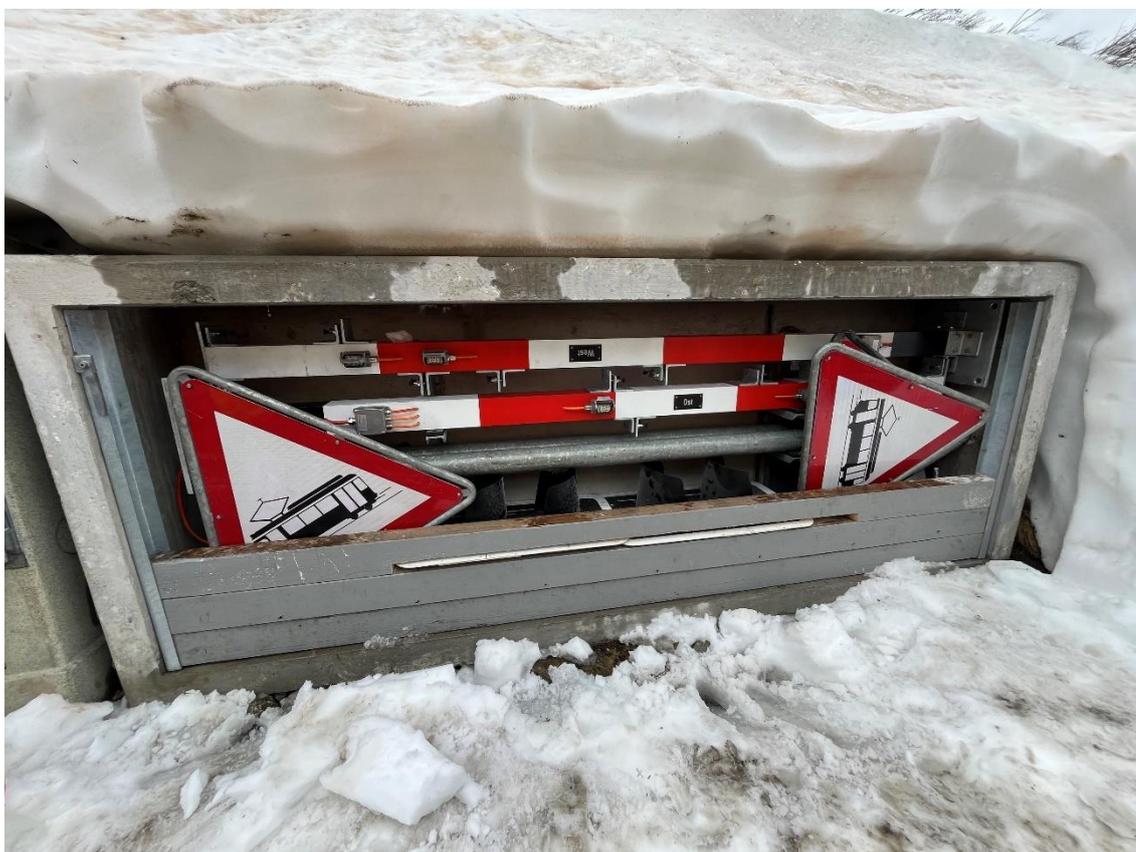
Dank des winter- und lawinensicheren Unterstands von Marcel Gwerder können die Signale des Bahnübergangs Furkastrasse nun direkt beim Bahnübergang überwintert werden.

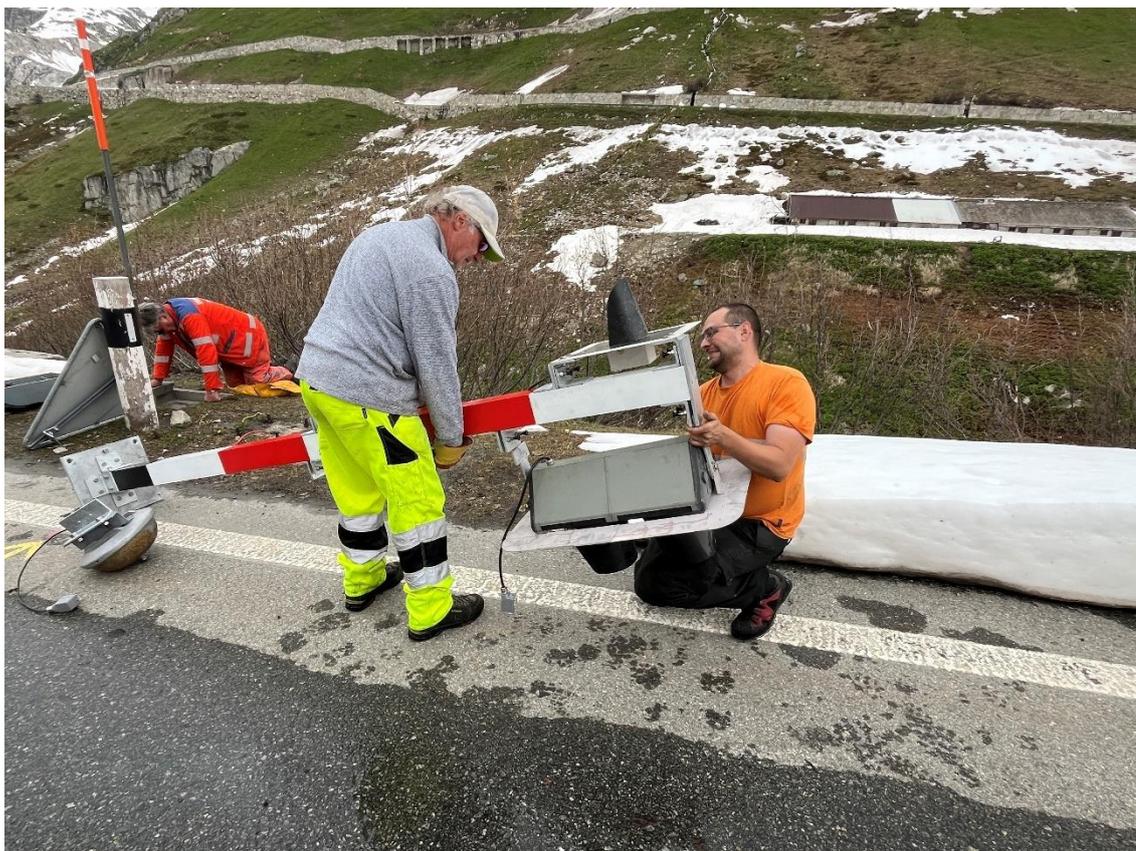
Die Signale können dank Schnappverschlüssen und -Steckern einfach und schnell montiert und demontiert werden.

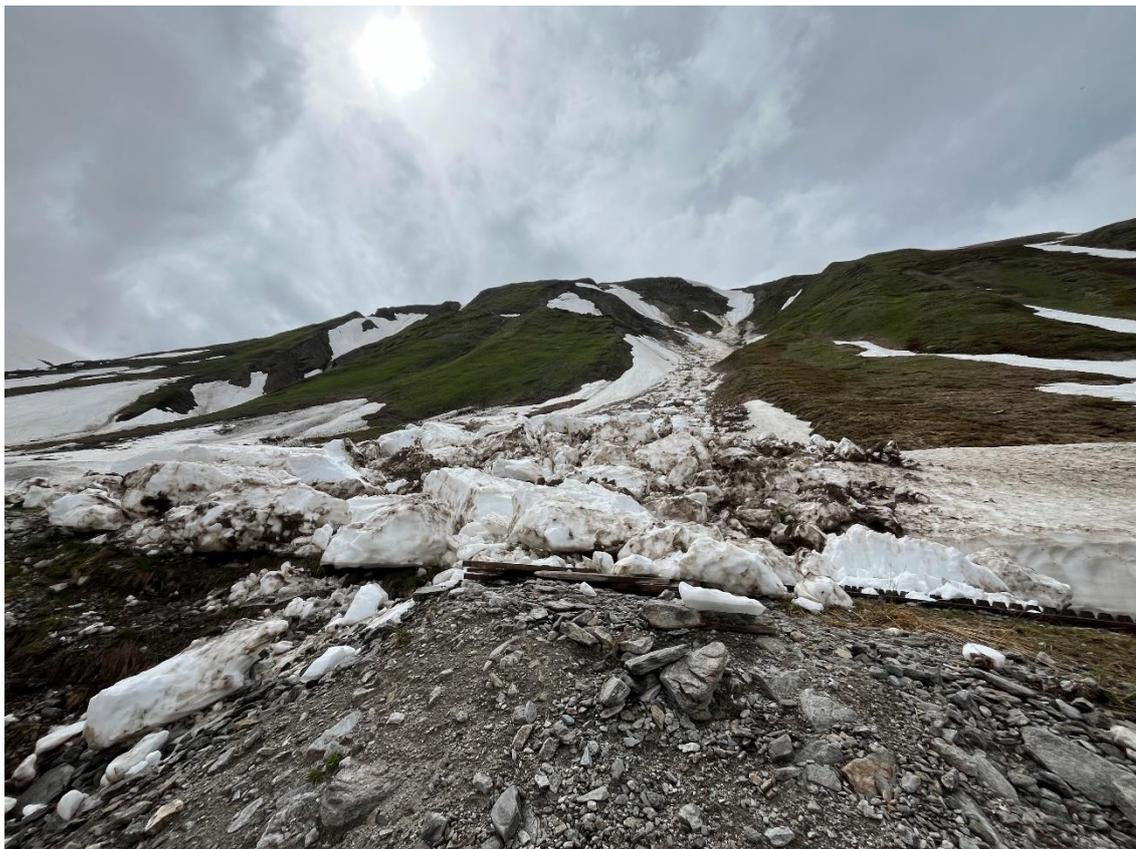
Eine Gleitschneelawine bei der Zahnstangeneinfahrt Furka blockiert unsere Rückfahrt nach Realp.
Bild: Patrick Smit

Zum Glück ist der Bagger in Muttbach-Belvédère und der Tiefgänger in Furka abgestellt. Oliver Rusterholz (Lokführer) und Marcel Gwerder (Baggerführer) überführen den Bagger von Muttbach-Belvédère nach Furka.
Bild: Patrick Smit
