Zusammenfassung

Am **Samstag, 18.5.2024** haben Michael Bühler, Stephan Stauber und Patrick Smit den Streckenabschnitt Wilerbrücke-Tunnel 3 geräumt, sowie die Maschinen (2 INTRAC Fräsen, 1 Menzi Bagger) zum Tunnel 3 überführt.

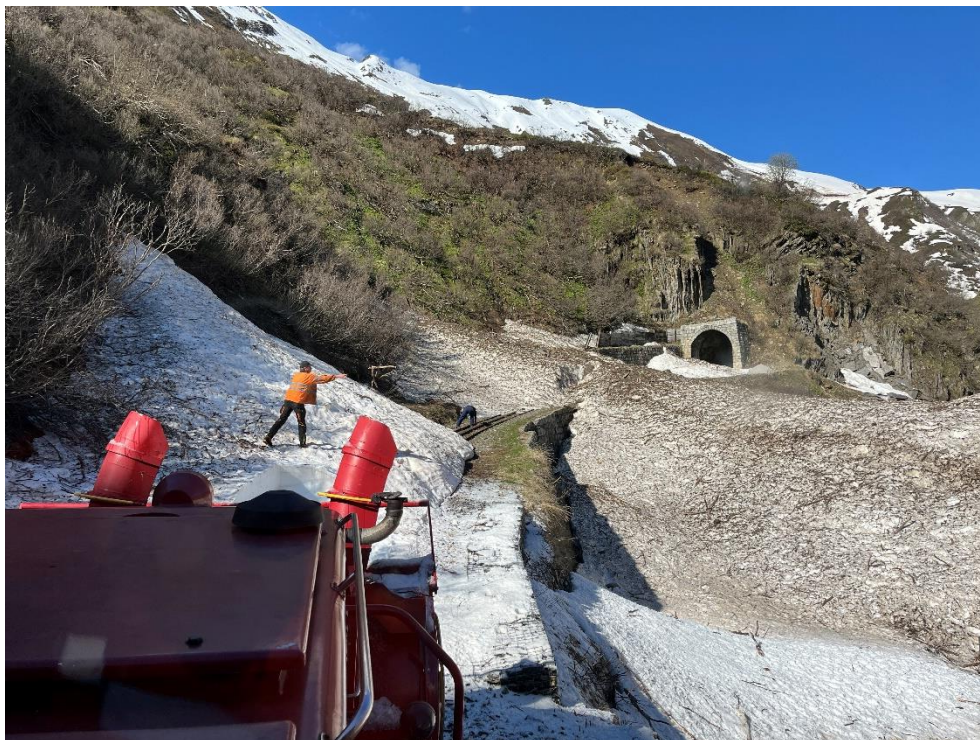
Stephan Stauber und Michael Bühler räumen die oberflächennahen Steine und Vegetation weg.

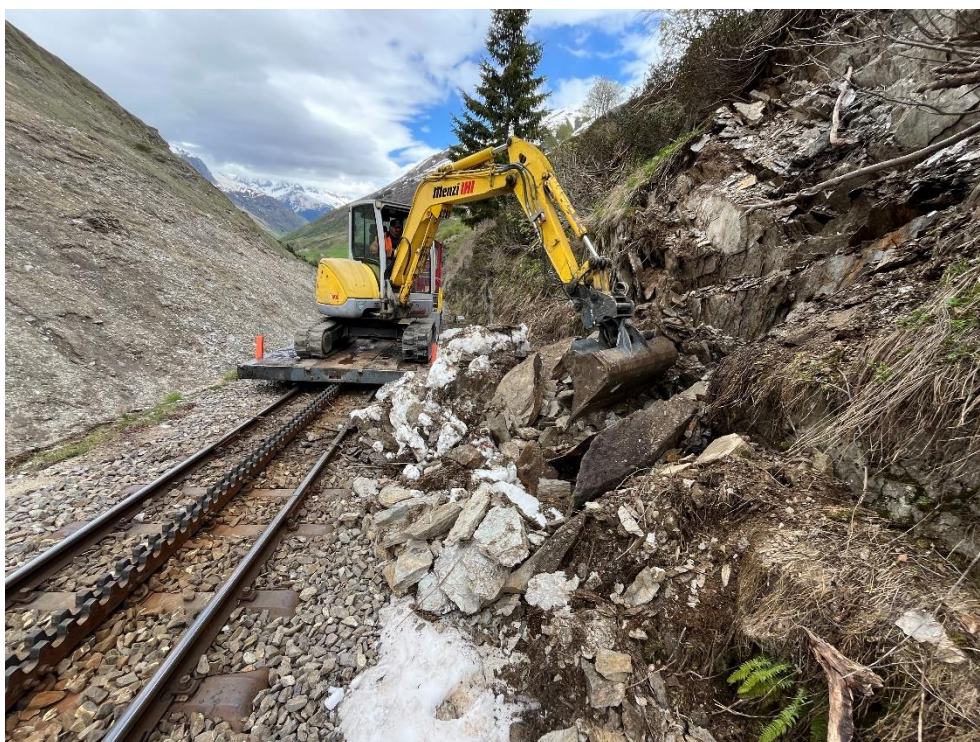
Oberhalb der Wilerbrücke räumt Stephan Stauber mit dem Menzi Bagger einen Felssturz, der das Lichtraumprofil verletzte. Zwischen der Wilerbrücke und Tunnel 3 sind die Wassergräben stellenweise mit Erdreich und Schutt verfüllt.

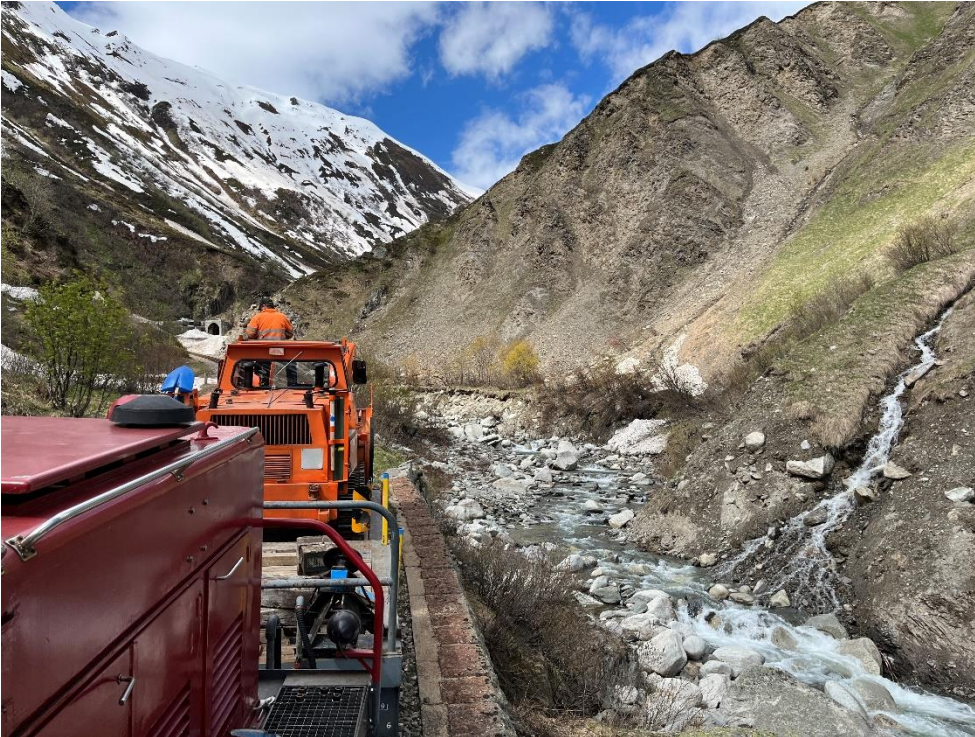
Überfuhr der ersten INTRAC Raupenfräse zum Tunnel 3, nachdem die Strecke bis kurz vor dem Tunnel 3 mit der Anbaufräse der HGm 51 geräumt wurde.

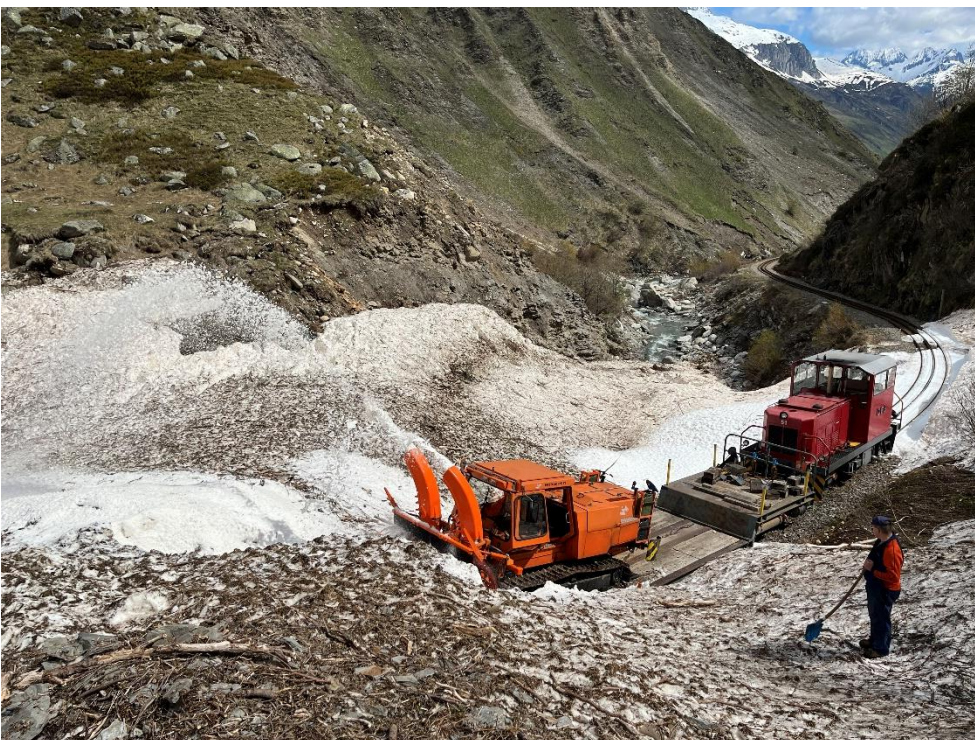
Unter dem wachsamen Auge von Michael Bühler versucht Stephan Stauber vorerst erfolglos den Lawinenkegel vor dem Tunnel 3 zu räumen. Die Durchnässung sowie die tiefen Temperaturen der letzten Wochen führten zu einer starken Vereisung der Lawinenkegel. Zudem führen die Lawinenkegel viel Geröll, Schutt und Vegetation.

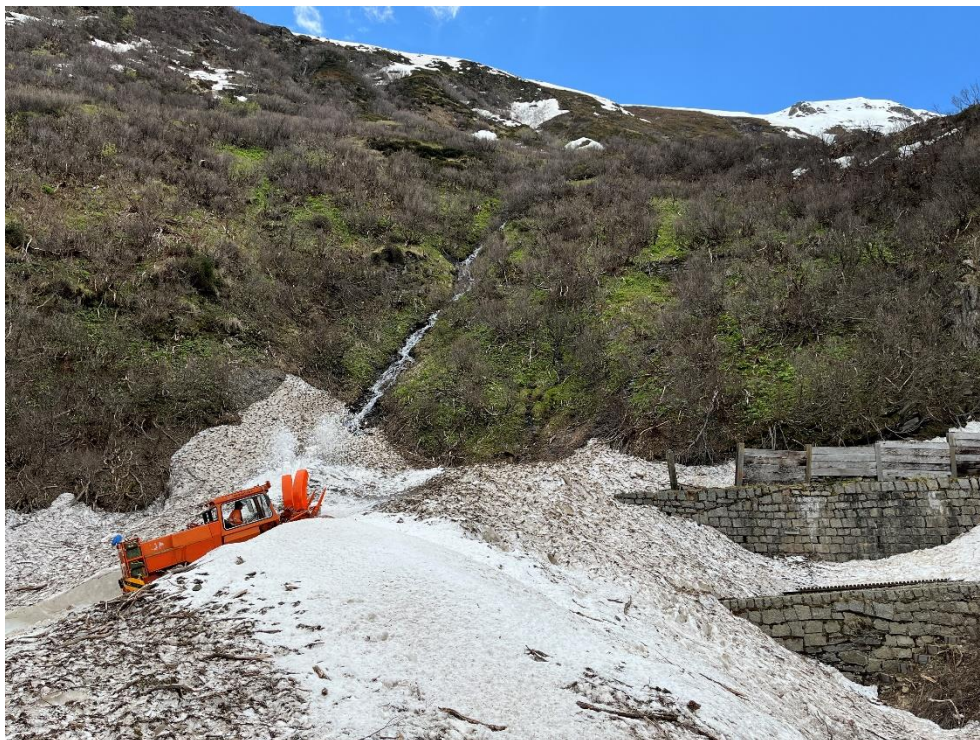
Erst nach Montage von Schneeketten auf den Raupen der INTRAC Fräse schafft es Stephan Stauber, dem Lawinenkegel zu überwinden.
Bild: Patrick Smit

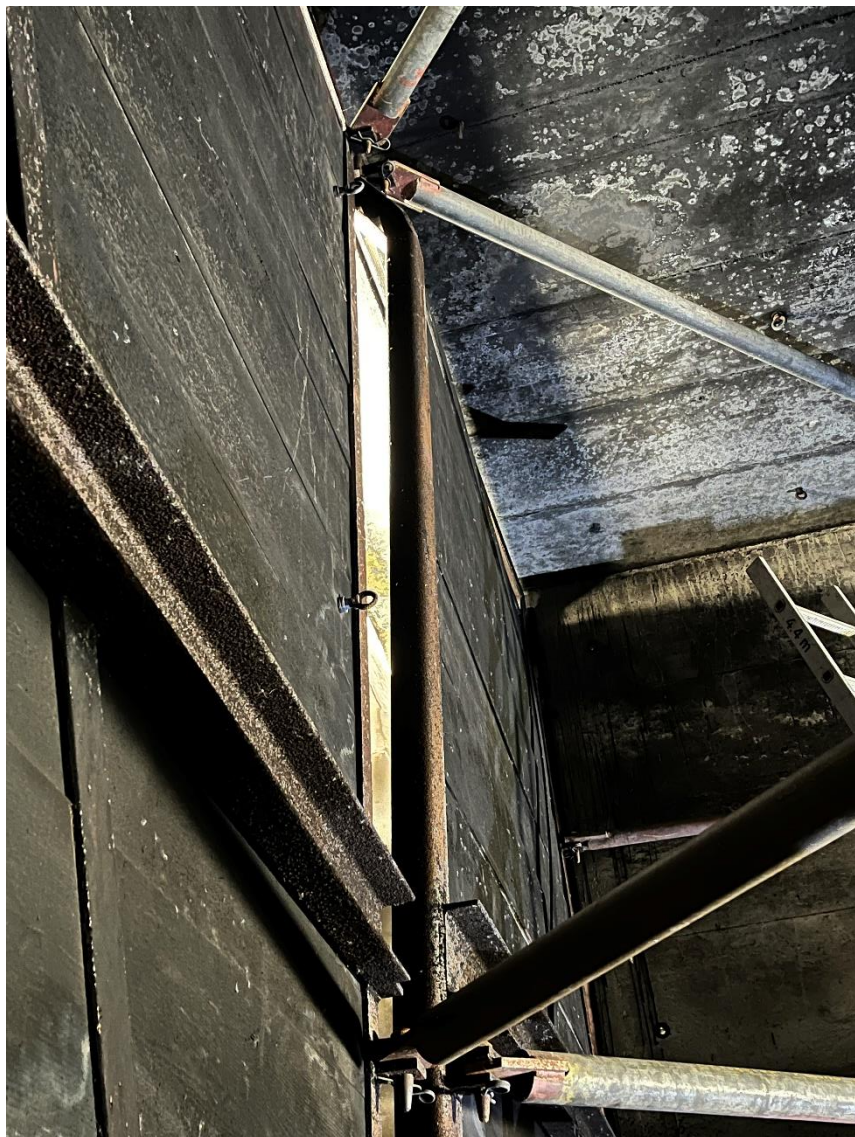
Eine Lawine hat den talseitigen Flügel des bergseitigen Tors des Tunnels 1 eingedrückt. Der oberste Spriess wurde hierbei verbogen.
Bild: Patrick Smit,

Eine Lawine hat den oberen Bereich des bergseitigen Tors des Tunnels 1 eingedrückt. Bis zur Einwinterung Anfang Oktober 2024 müssen sowohl das Tunneltor als auch einige Spriesse repariert bzw. ersetzt werden.

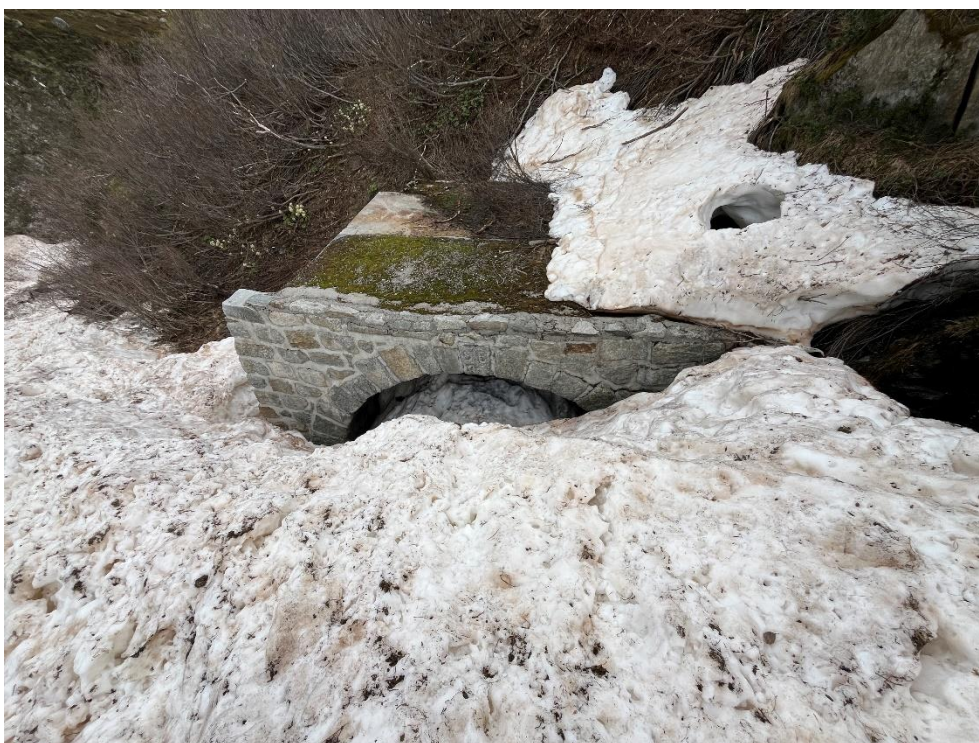
Das bergseitige Portal des Tunnels 1.
Bild: Patrick Smit

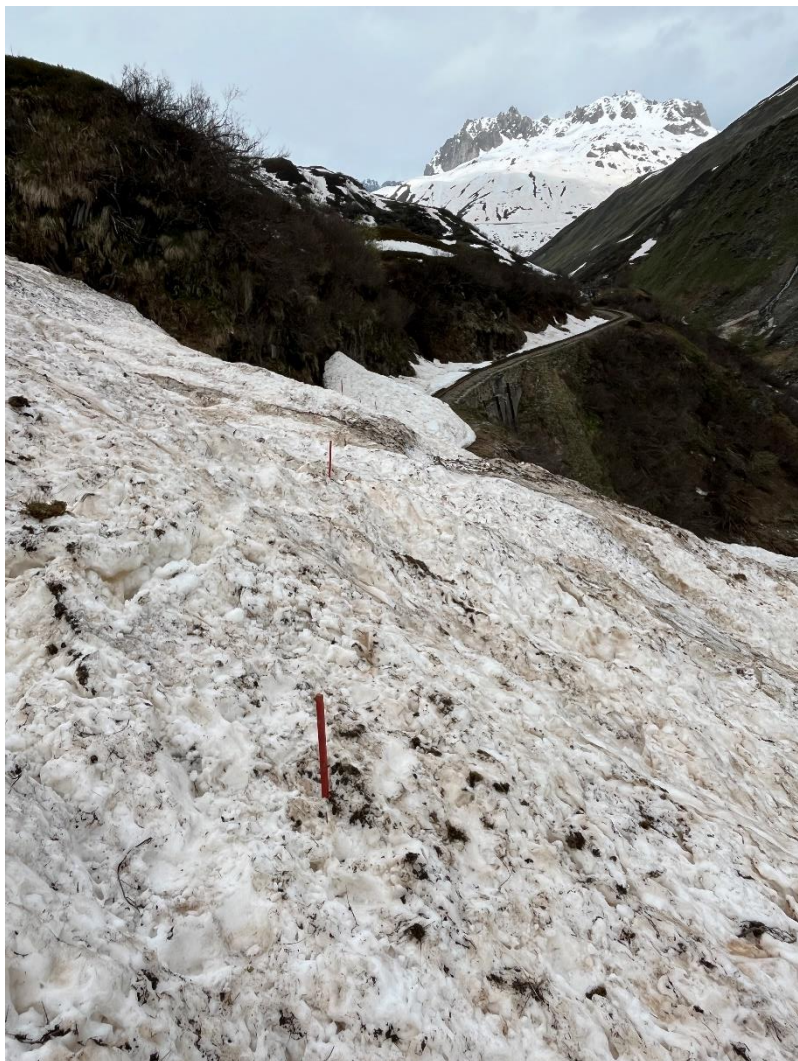
Auf dem ca. 5 m hohen Lawinenkegel vor dem bergseitigen Portal des Tunnels 1 haben die Vermesser Hans-Ludwig Schneider und Luc Wullschleger die Gleisachse bereits eingemessen und mit Holzpflocken markiert.
Bild: Patrick Smit

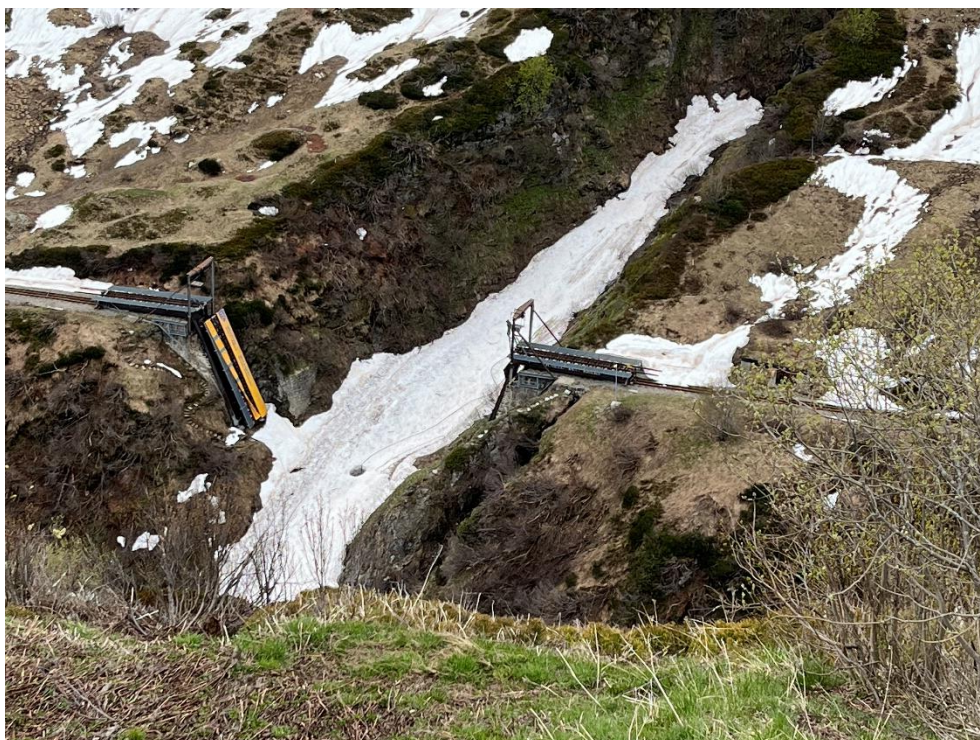
Das Steffenbachtobel im Bereich der gleichnamigen Klappbrücke. Der Wassereintrag, den Stephan Stauber vier Tage vorher mit Feuerwehrschräuchen montiert hat, hat ein Loch durch den rund 3 m mächtigen Lawinenschnee «gefressen».
Bild: Patrick Smit

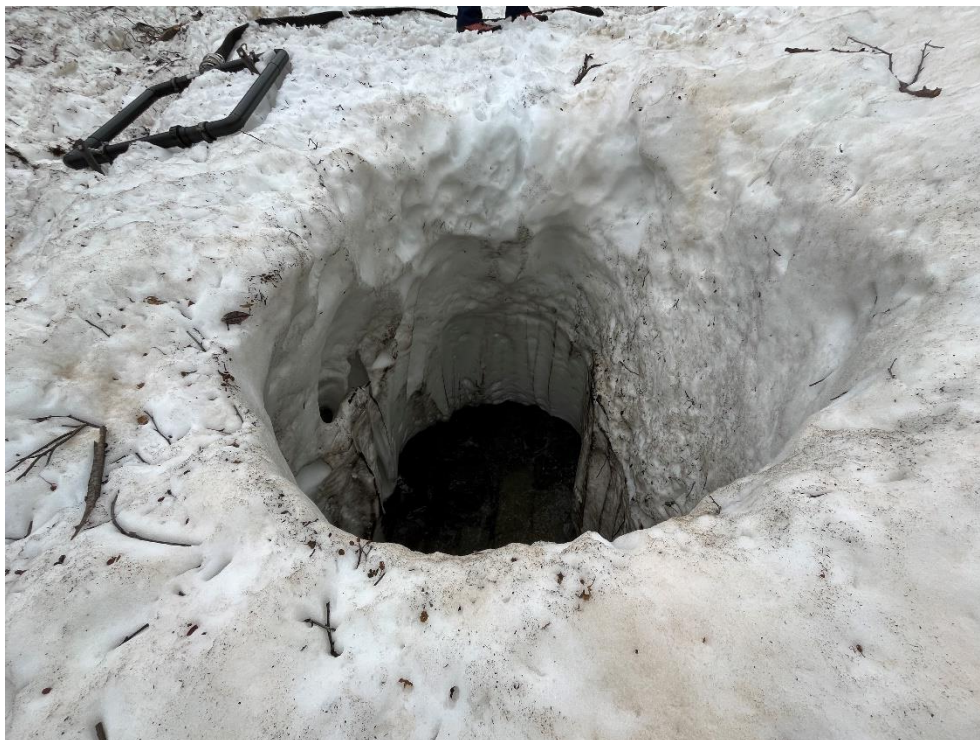
Das Loch im Lawinenschnee unter der Steffenbachbrücke. Am Fuss der Lawinenschneeschicht fließt viel Wasser des Steffenbachs.

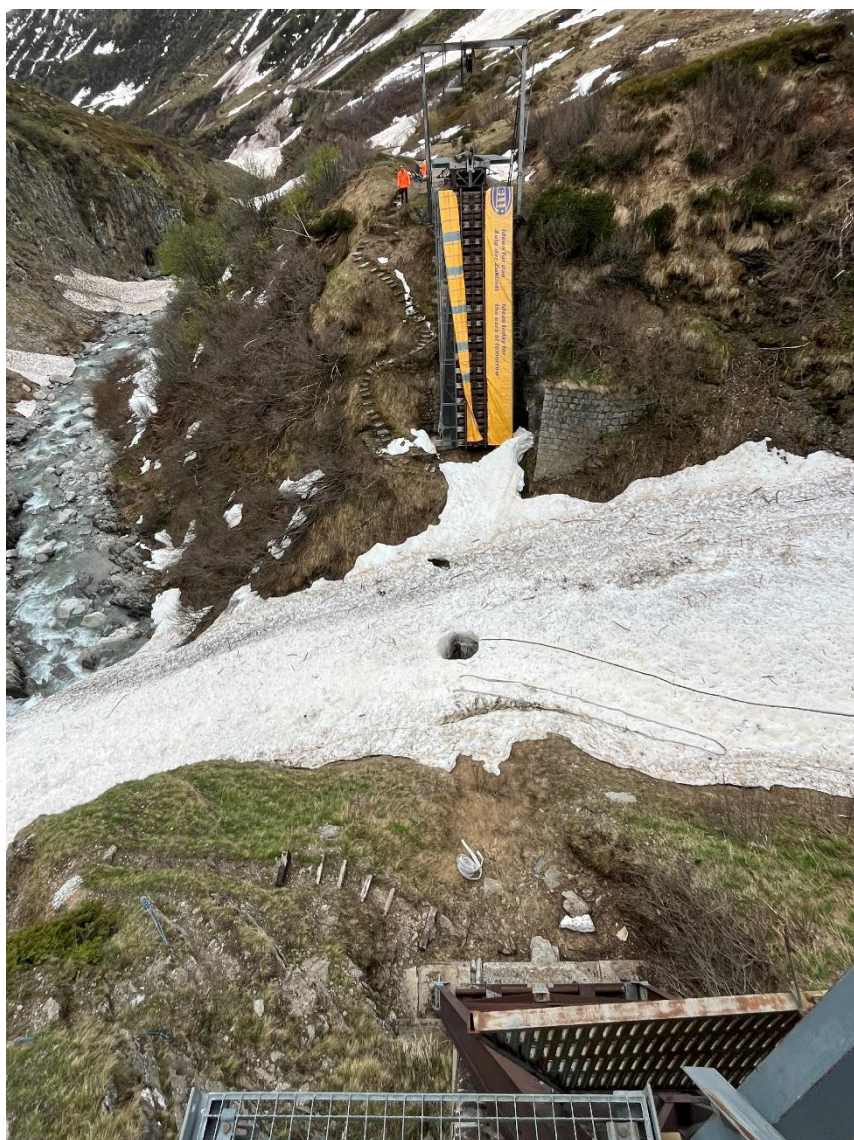
Dank der warmen Witterung der letzten Tage ist das Lichtraumprofil für das Aufstellen der Steffenbachbrücke nur an wenigen Ort noch knapp verletzt.

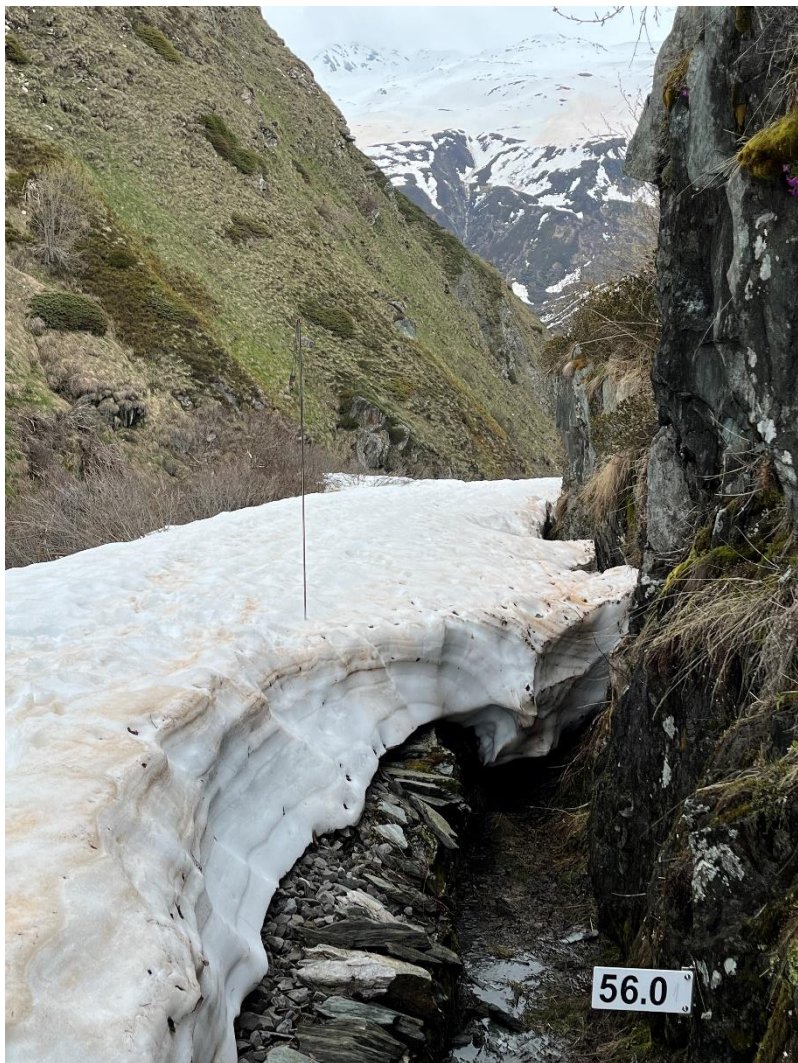
Zwischen Steffenbachbrücke und Steinsäumli liegt auf dem Bahntrasse max. 70 cm Schnee.

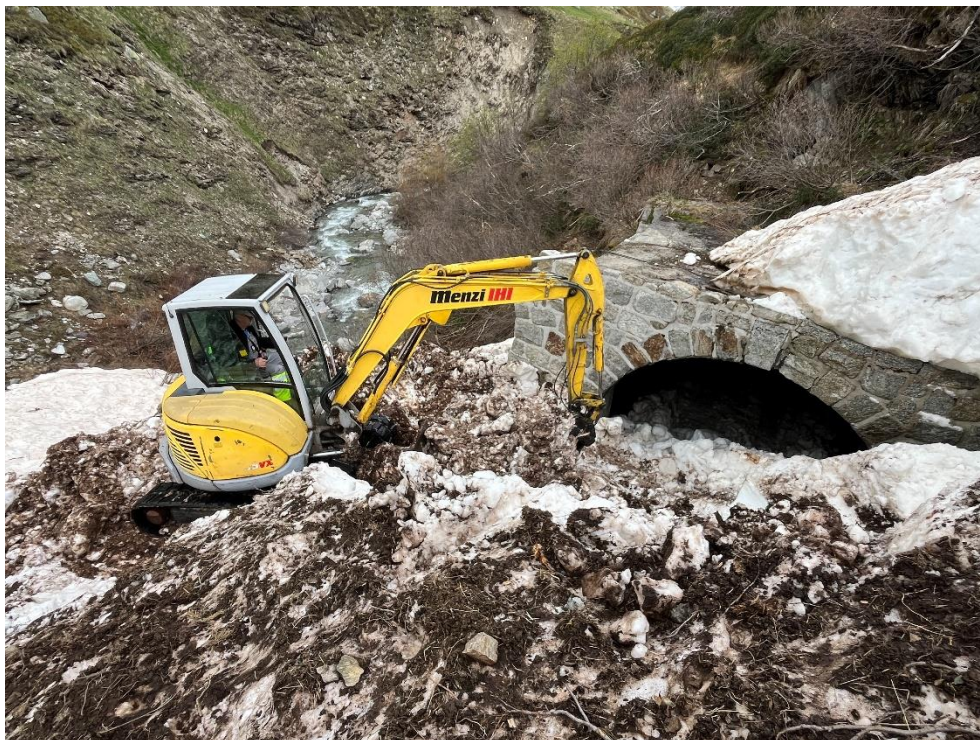
Am bergseitigen Portal des Tunnels 2 baggern Alexander Briner und Pascal Rauber eine Rampe für die INTRAC Rau-
penfräsen. Der Lawinenschnee ist schwer, kompakt und mit viel Dreck und Geröll durch-
setzt.

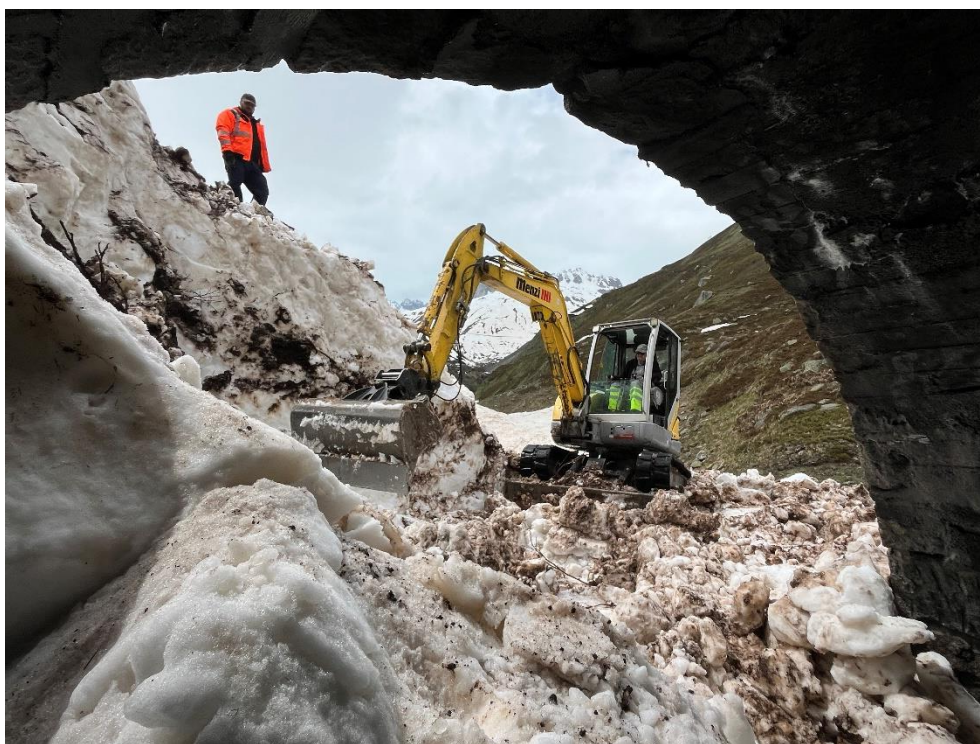
Das bergseitige Portal des Tunnels 2.

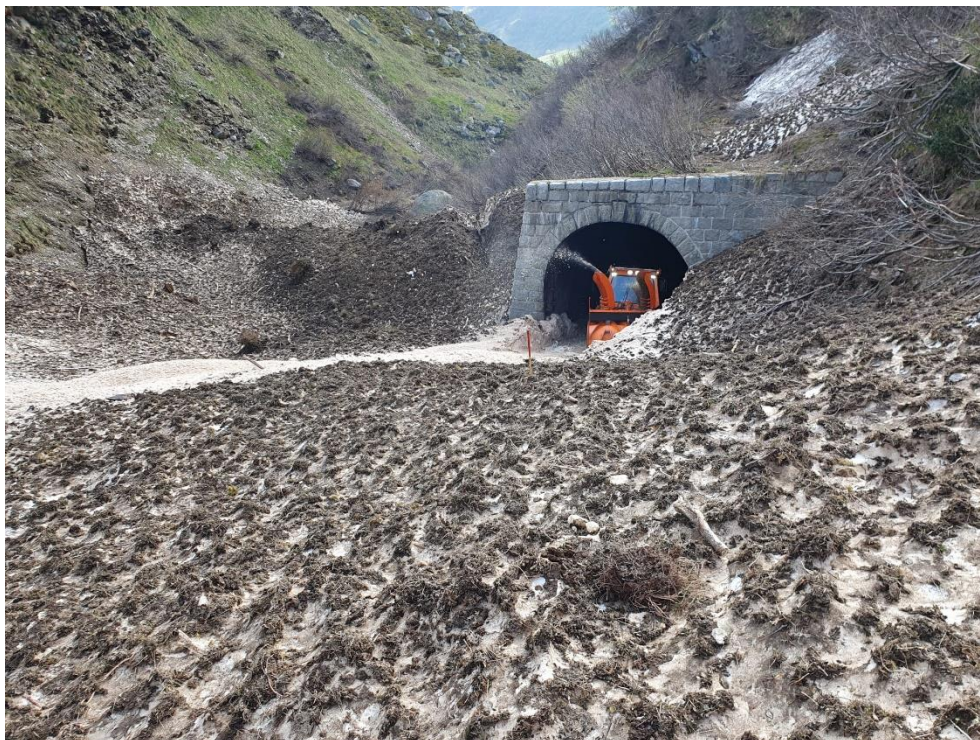
Das bergseitige Portal des
Tunnels 3.

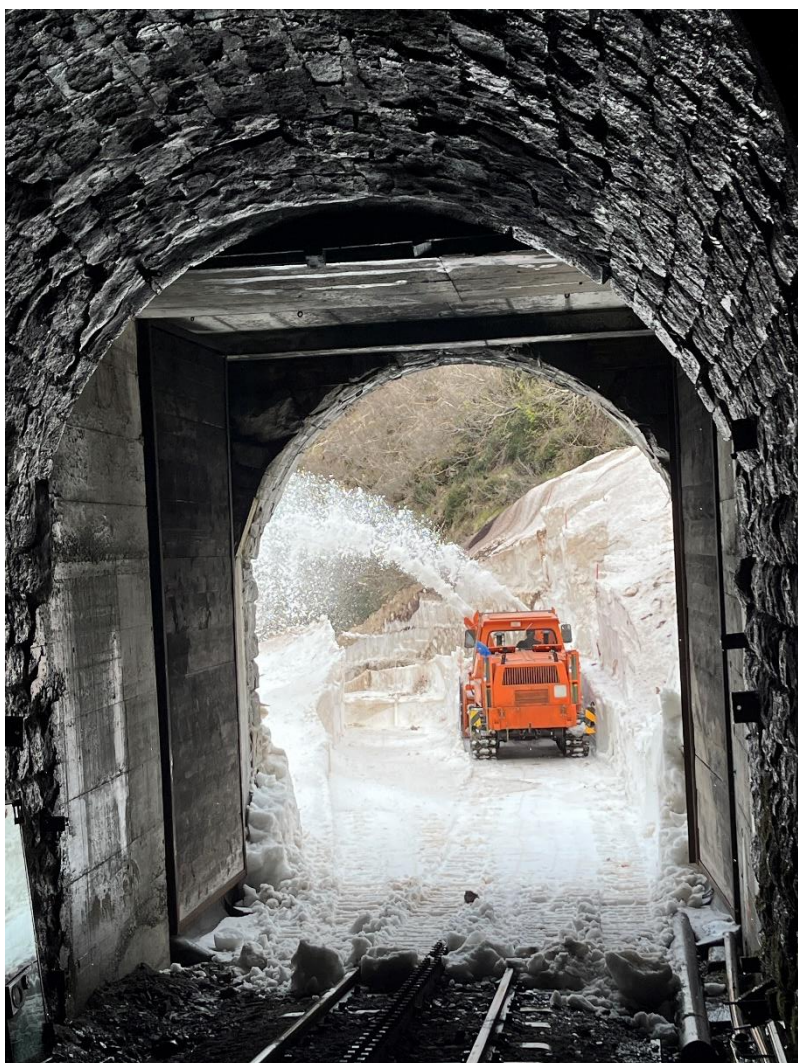
Stephan Stauber kämpft sich durch den stark
vereisten und mit Dreck, Geröll und Vegeta-
tion durchsetzten Lawinenschnee zwischen
Tunnel 2 und Tunnel 3.

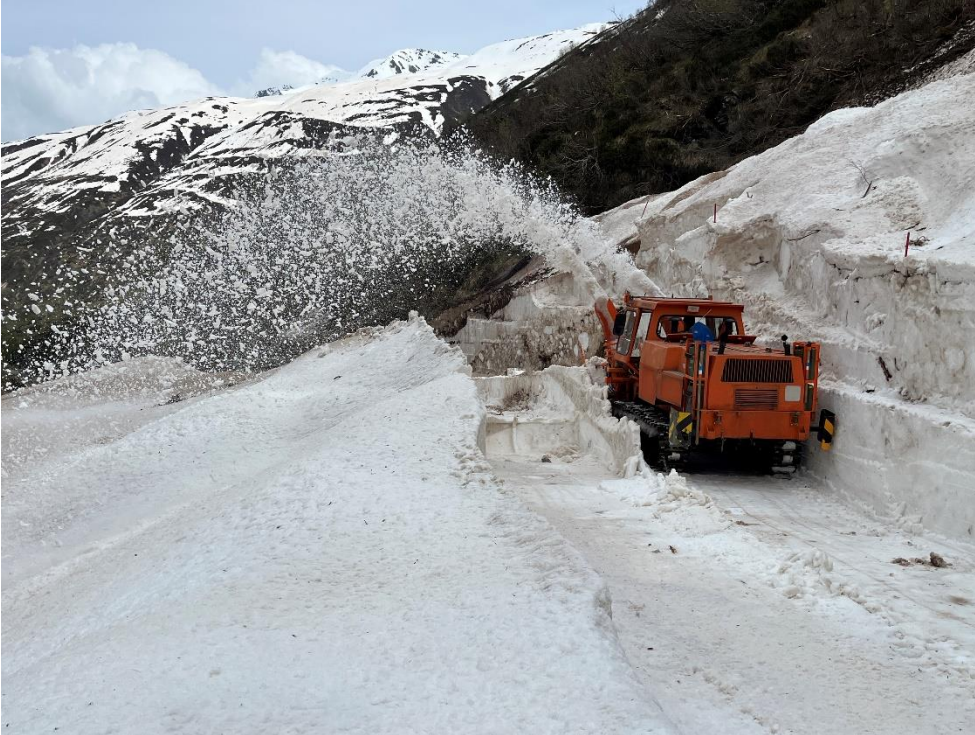
Zentimeter für Zentimeter frisst sich Stephan Stauber durch den Lawinenschnee. Immer dann, wenn die INTRAC Rau-penfräse heftig vibriert, hat sie einen Stein angefahren. Dieser muss anschliessend mühsam mit Pickel und Schaufel aus dem stark vereisten Lawinenschnee ausgegraben werden.
Bild: Patrick Smit.

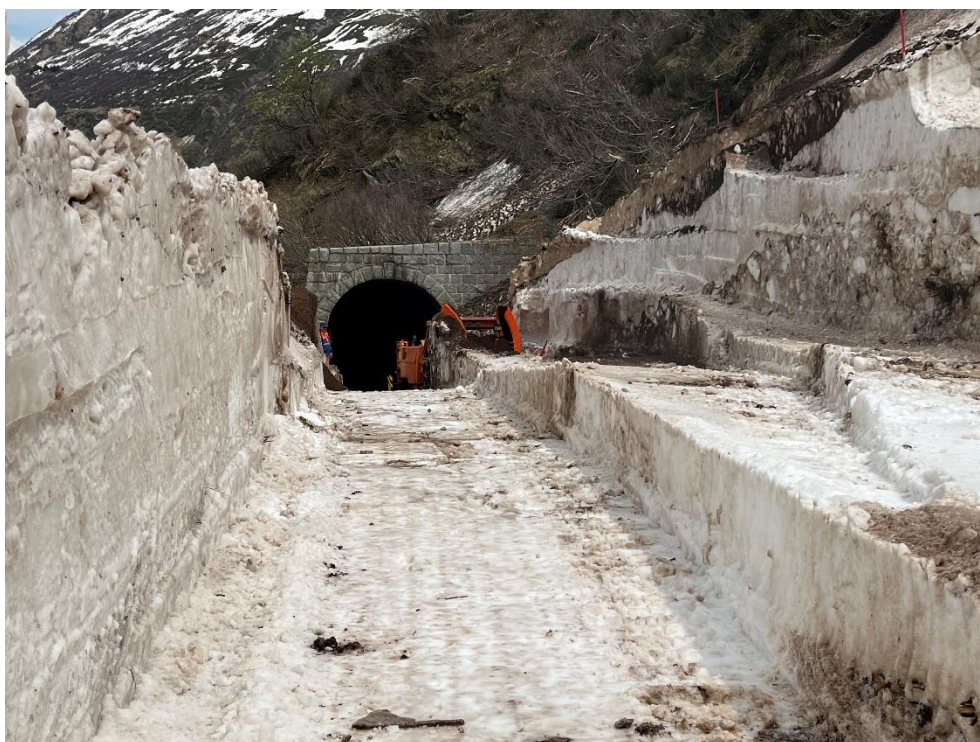
Die geräumte Oberfläche besteht aus stark vereistem Lawenschnee. Entsprechend gross ist die Sturz- und Rutschgefahr.
Bild: Patrick Smit

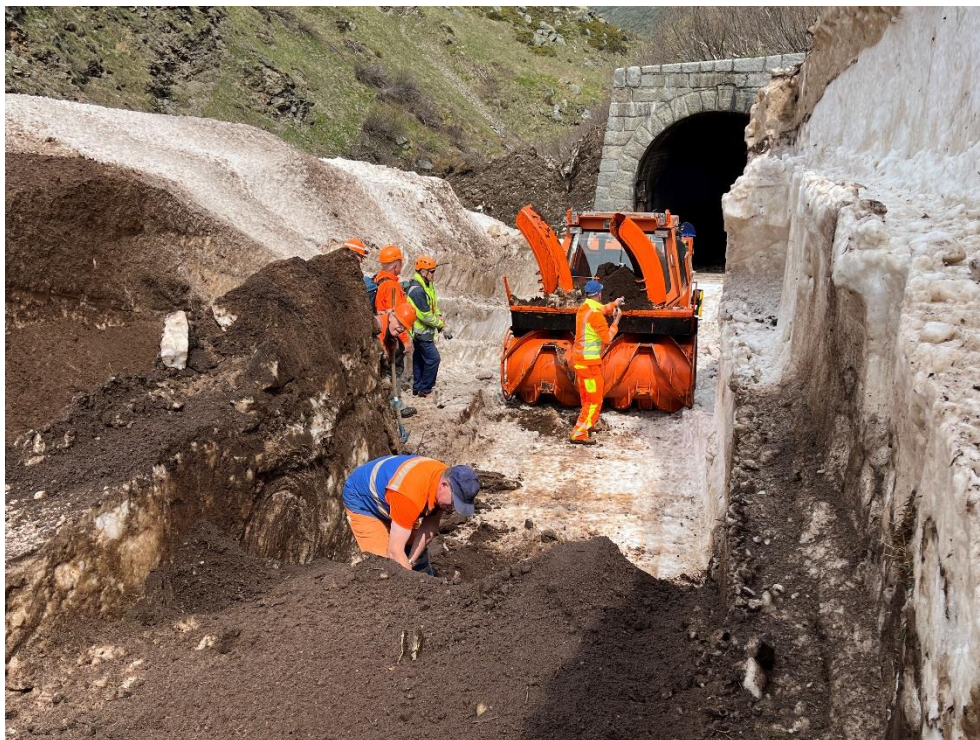
Während Michael Bühler eine Wurzel ausgräbt, reinigt Thomas Holder das Fräsaggregat. Auf dem Weg nach Realp beäugt das Tunneltor-Team die von Steinen, Erdreich und Vegetation ramponierte Frästrommel.
