**Streckenabschnitt Oberwald-Gletsch:** Zwischen Oberwald und dem talseitigen Portal des Kehrtunnels ist das Bahntrasse schneefrei.

### Ausblick

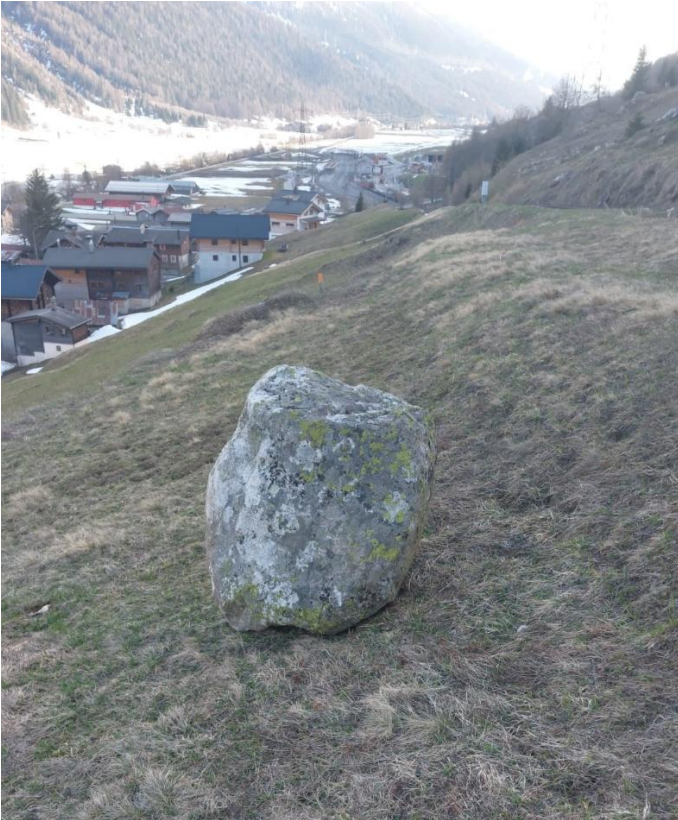
Bei km 41,9 (oberhalb Bahnhof Oberwald) hat ein Felssturz 3 Zahnstangen, und je eine Schwelle und Zahnstangensattel demoliert.

Dieser Felsblock hat das Gleis demoliert. Ohne das Bahntrasse wäre der Felsblock wahrscheinlich in ein Haus in Oberwald gestürzt.

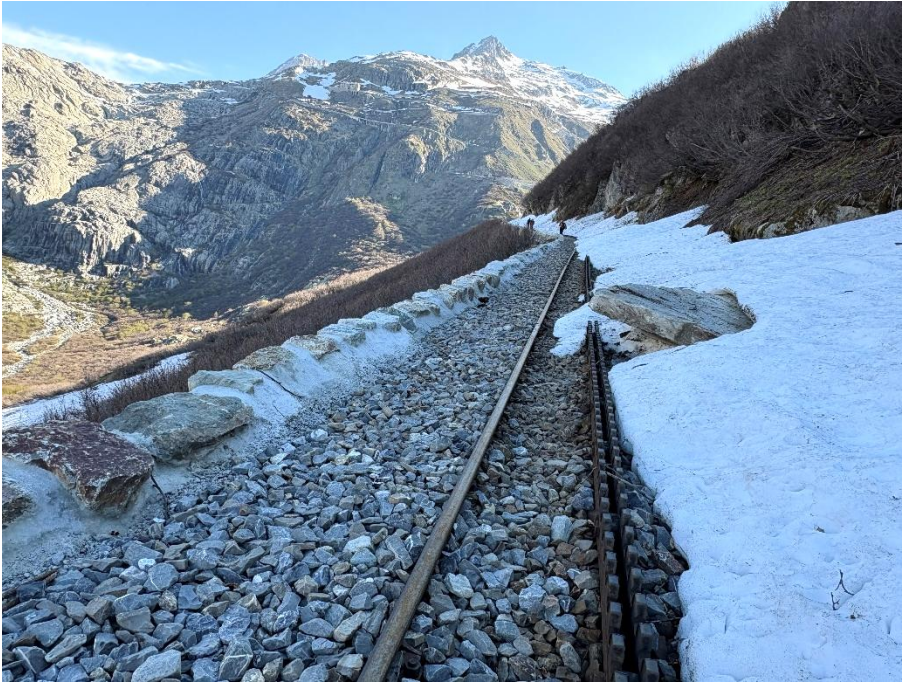
Hier haben die Lawinen an der Banketterhöhung keinen Schaden angerichtet.

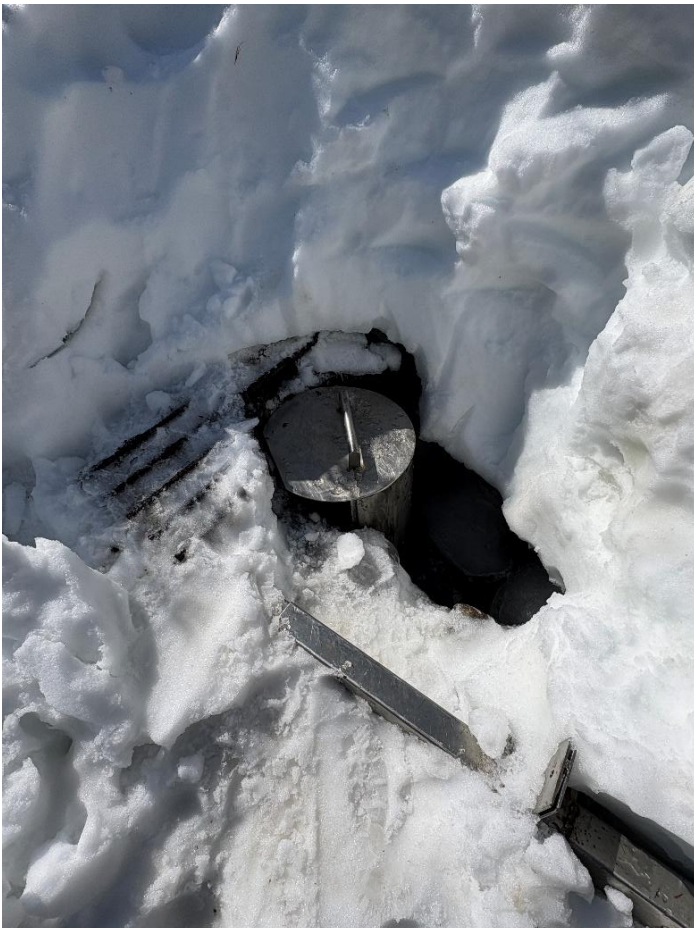
Peter Spruit und Patrick Smit müssen die Wasserfassung des Bahnhofs Tiefenbach ausgraben. Weil der Saier und die oberflächennah verlegte Zuleitung zum Wasserreservoir vereist ist, müssen sie auch die Zuleitung freilegen.

Wegen des Totalumbaus im Herbst 2025 konnte die Wasserversorgung Tiefenbach erst Ende Oktober 2025 eingewintert werden. Die Kälte gegen Ende Oktober 2025 führte dazu, dass das Wasser in der Zuleitung vereiste. Zum Glück hat die Zuleitung hierbei keinen Schaden genommen.

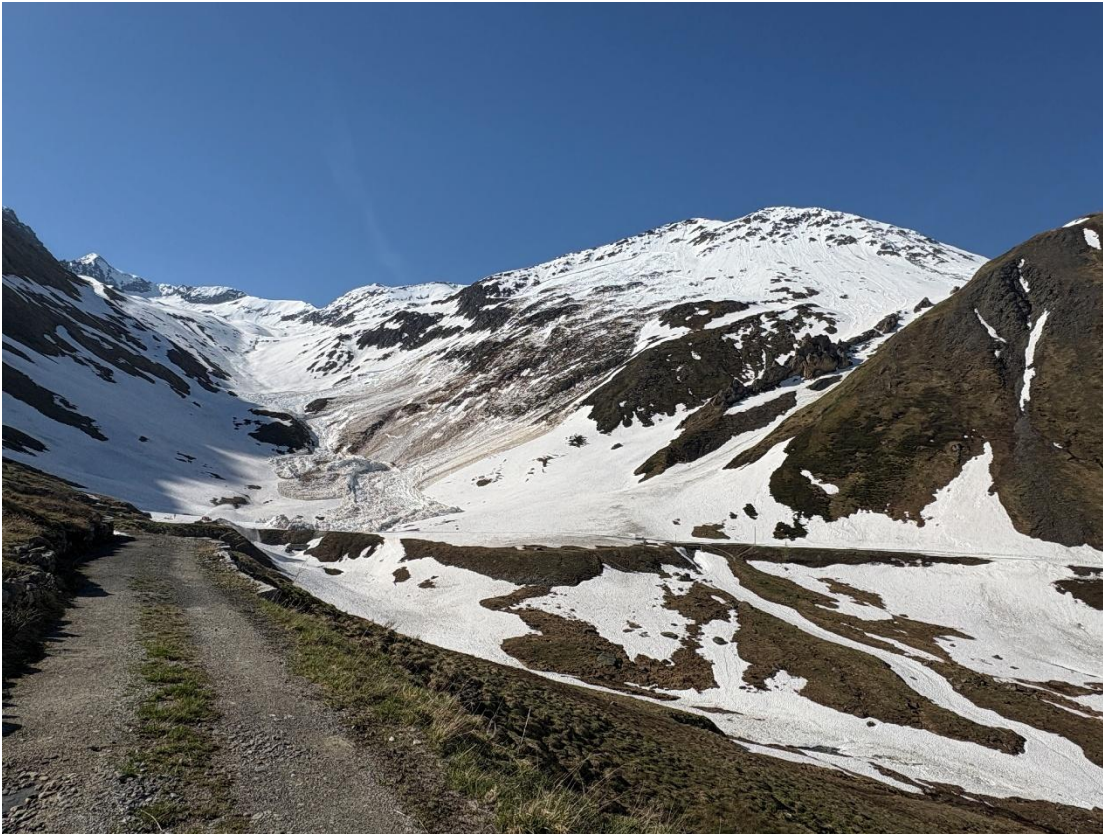
In den frühen Morgenstunden des Pfingstmontags ging vom Tällistockgrat eine grosse Schneebrettlawine nieder. Die Länge der Anrisskante auf ca. 2'600 müM betrug rund 400 m. Die eindrücklichen Schneemassen verschütteten teilweise die bereits geräumten Anlagen des Bahnhofs Muttbach-Belvédère und drangen bis wenige Meter vor die INTRAC Schneefräse vor. Diese war zwischen der Einfahrweiche und dem Westportal des Scheiteltunnels abgestellt. Analog wie im Juni 2021 musste in der Folge der Bahnhof Muttbach-Belvédère erneut geräumt werden. Ab Dienstag, 26.5.2026 war die Strecke zwischen Oberwald und dem Westportal des Scheiteltunnels vollständig geräumt.

Am frühen Morgen des Pfingstmontags ging in Muttbach-Belvédère eine grosse Schneebrettlawine nieder, die teilweise die Bahnanlagen der Furka-Bergstrecke verschüttete.
