Zusammenfassung

Am Samstag, 10.5.2025 haben Martin Fischer, Andreas Kleeb, Evelyne Smit, Patrick Smit und Toni Waldis die gesamte Bahnstrecke zwischen Oberwald und Realp zu Fuss erkundet.

Fotobericht KW 21

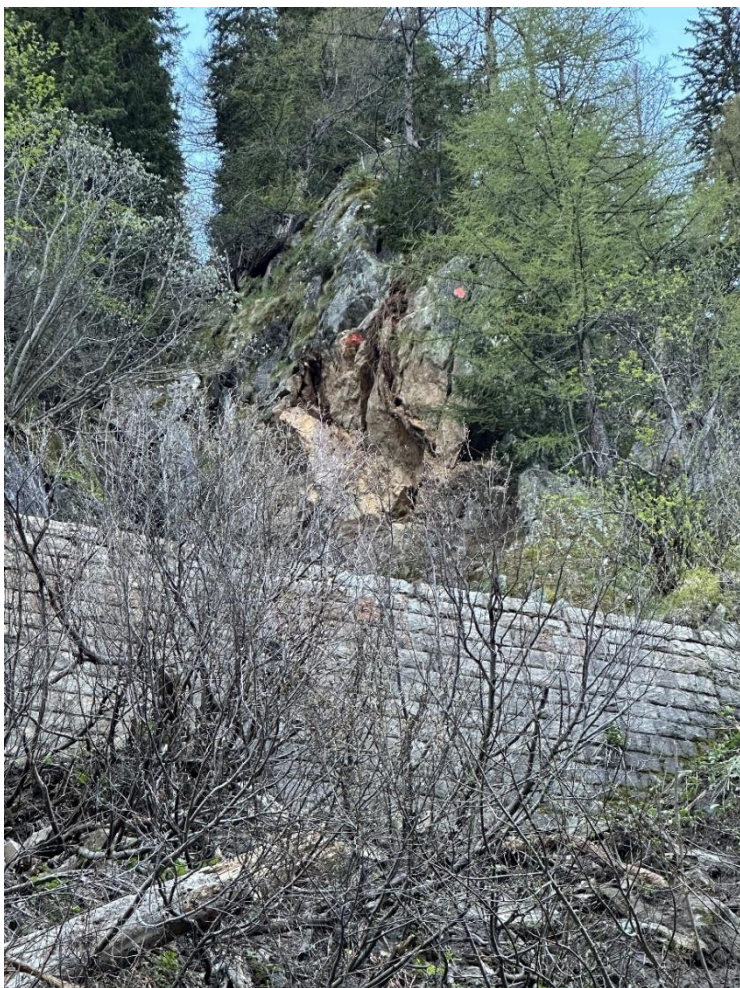
Die Anrissstelle des Felssturzes unmittelbar oberhalb der Kantonsstrasse.
Bild: Andreas Kleeb

Eine Spezialfirma hat die grossen Blöcke des gesamten Felssturzes mittels Sprengungen zerkleinert sowie den Anriss und die darunterliegenden Felspartien gereinigt.

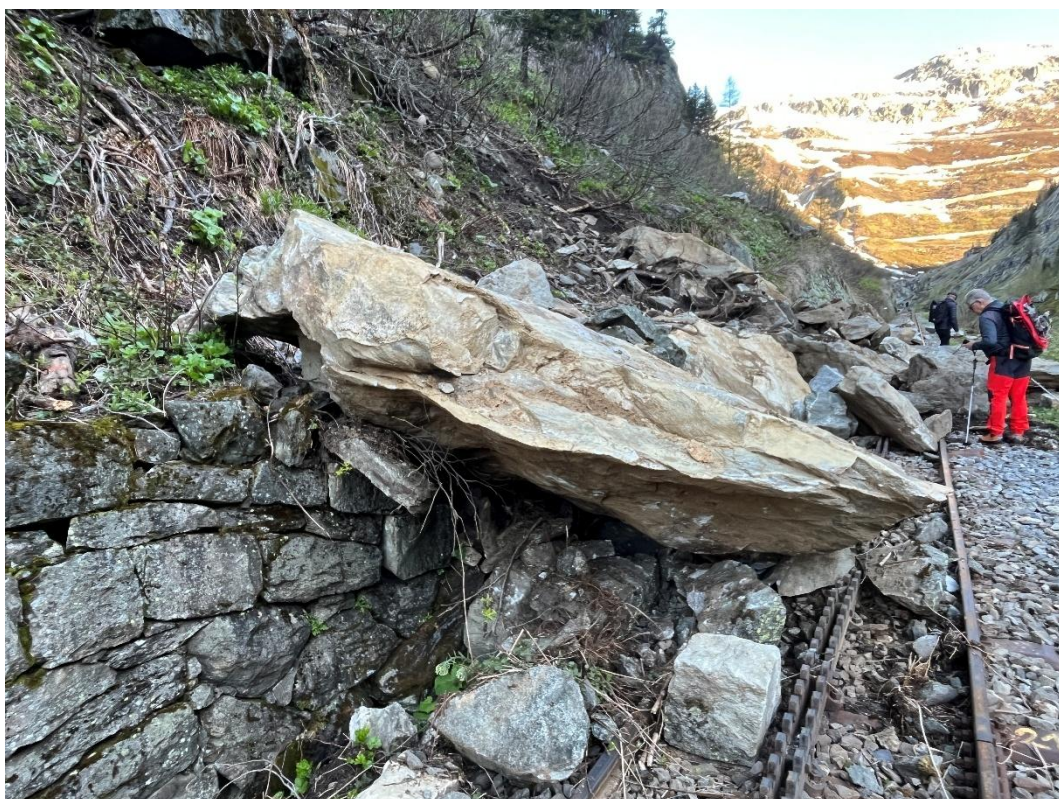
Die beschädigte Trockenmauer.
Bild: Patrick Smit

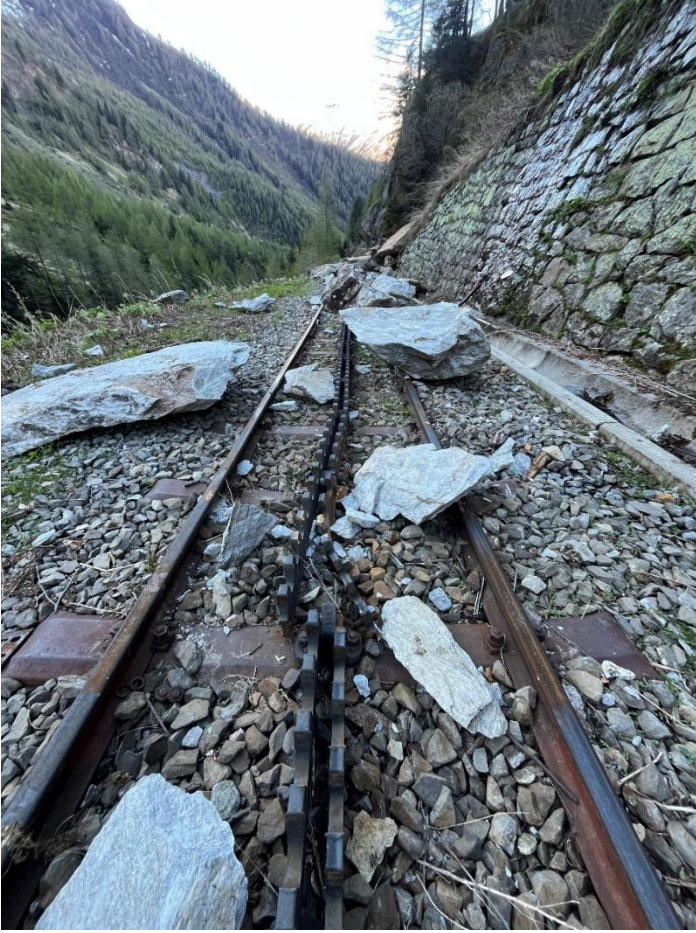
Beschädigte Zahnstange.
Bild: Patrick Smit

Die eigentlichen Reparaturarbeiten am Oberbau wurden von LOGIN-Lehrlingen innert 2 Tagen ausgeführt. Hierbei wurden 13 Zahnstangen und 1 Schwelle ersetzt.

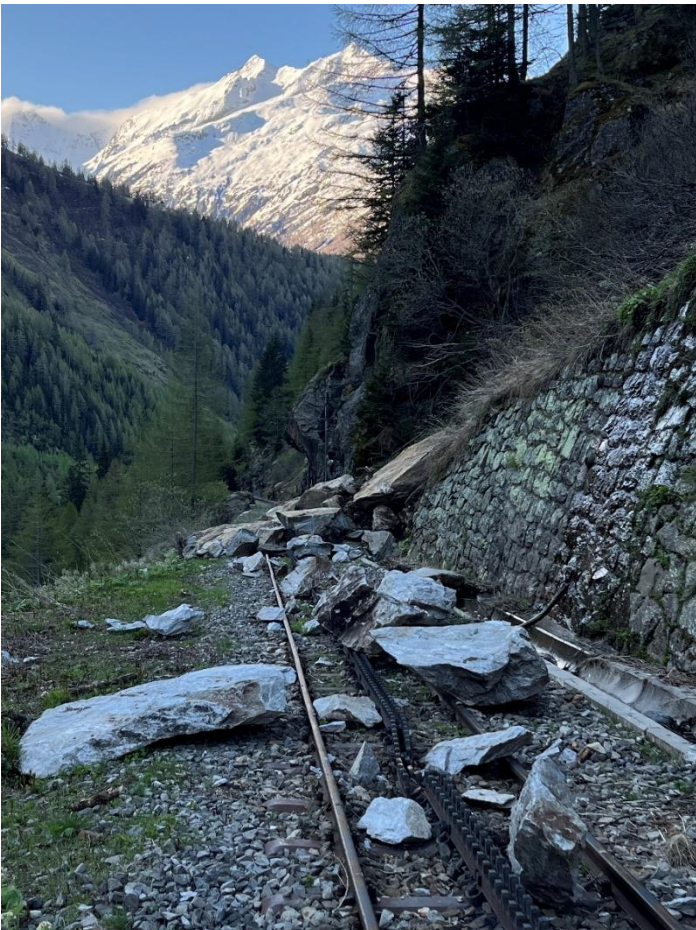
Die gesamte Schaden-
stelle in der Rotten-
schlucht.
Bild: Patrick Smit

Die Reparatur der Schadenstelle in der Rottenschlucht erfolgt während der KW 23 mit

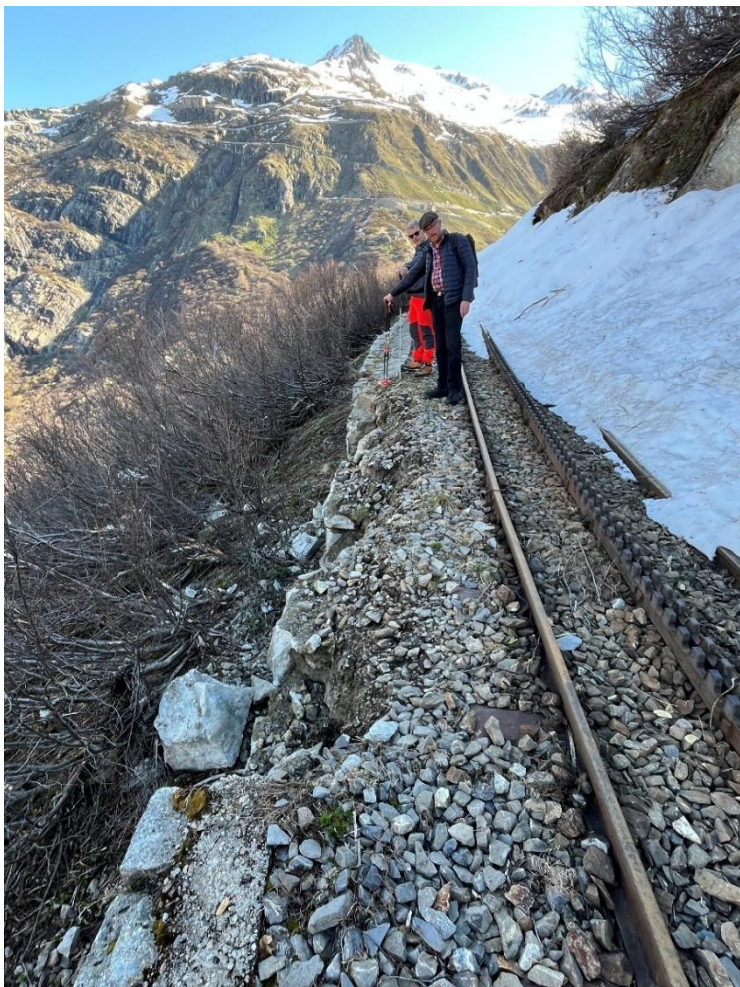
Eine der drei Schaden-
stelle (km 47.85) zwi-
schen km 47,4 und
km 48. Diese müssen vor
Betriebsbeginn instand-
gesetzt werden.

Die Schadenstellen an den Stützmauern zwischen km 47,4 und km 47,9 werden zu einem späteren, noch zu bestimmenden Zeitpunkt repariert.

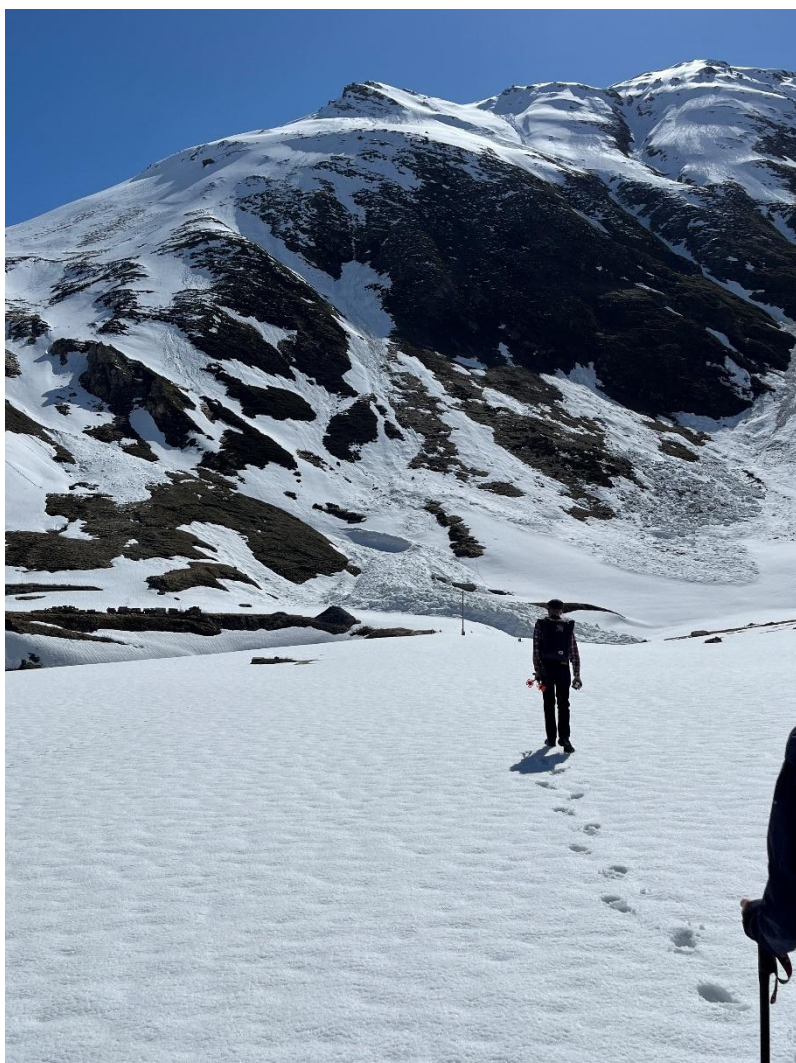
Eine Lawine vom Blau-
berg hat vor nicht allzu
langer Zeit den westli-
chen Portalbereich des
Scheiteltunnels verschüt-
tet.

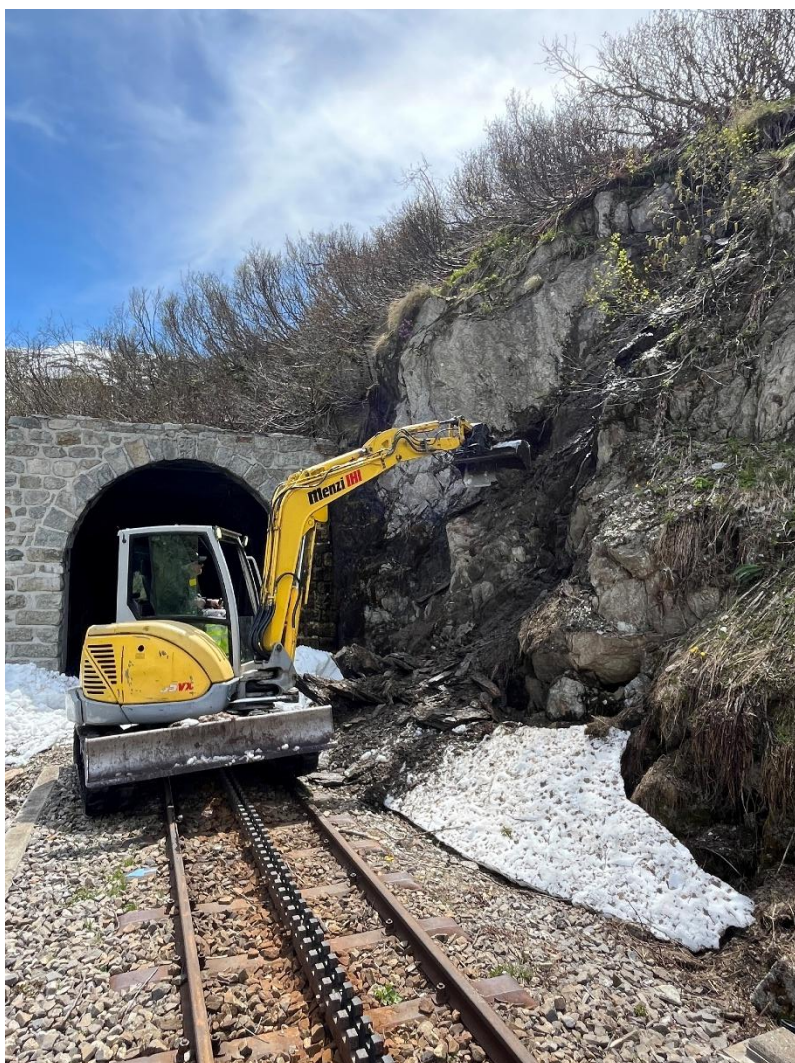
Vor der Räumung des Schnees vom Bahntrasse werden die lockeren und losen Schieferplatten oberhalb der Felspartie am bergseitigen Portals des Altseentumstafeltunnels I geräumt.

Wegen der ungünstigen Geologie löst sich hier regelmässig Fels und droht auf das Bahntrasse zu stürzen.

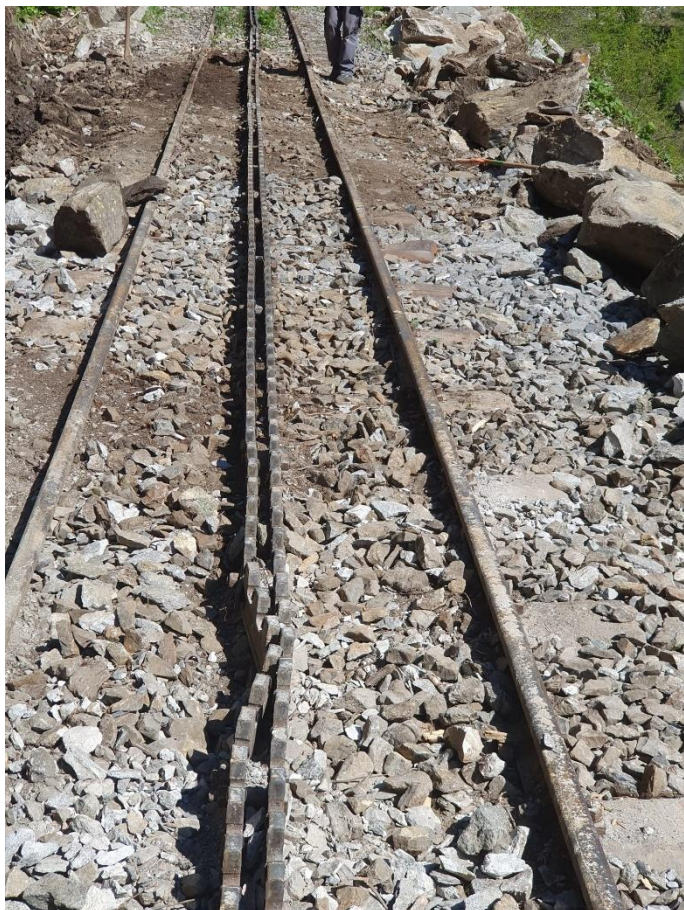
Die Schäden beim Felssturz in der Rottenschlucht sind zum Glück weniger dramatisch als ursprünglich angenommen.

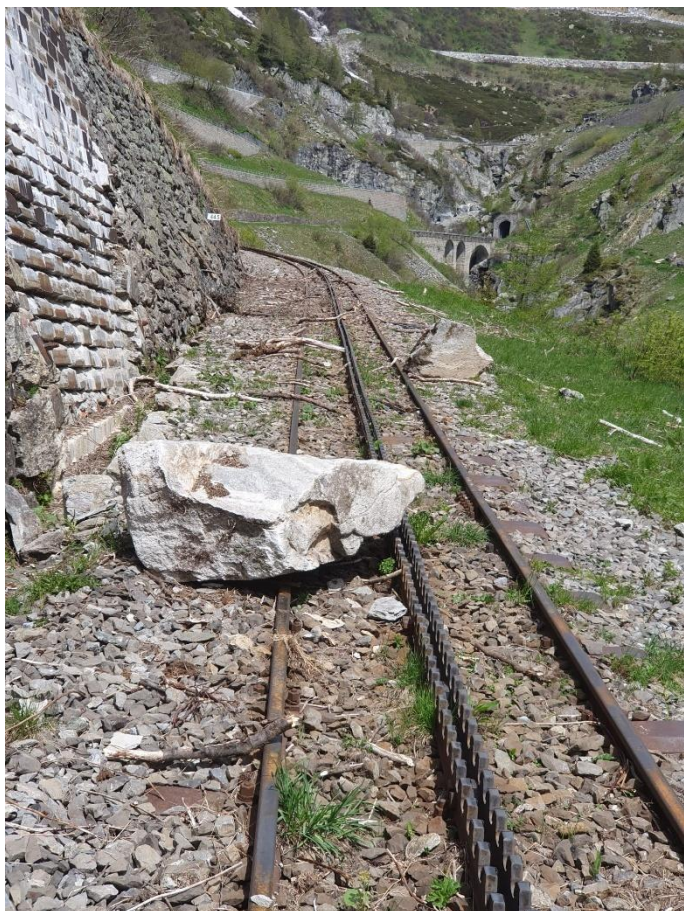
Seit der Felsräumung des Kantons Wallis hat sich ein weiterer Felsblock gelöst und ist bei km 44.45 auf das Bahntrasse gestürzt.

Die vielen Äste stammen von Lawinen und Schneerutschen, die zwischenzeitlich geschmolzen sind. Im Rahmen der Feinräumung der Schadenstelle wurden diese ebenfalls geräumt.

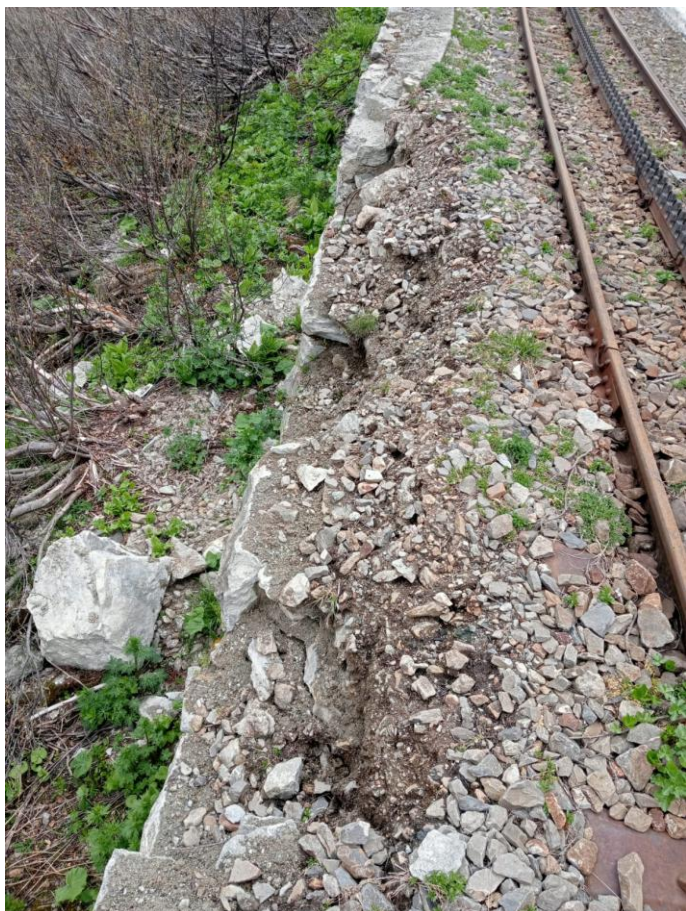
Schadenstelle oberhalb der Hilfsbrücke.

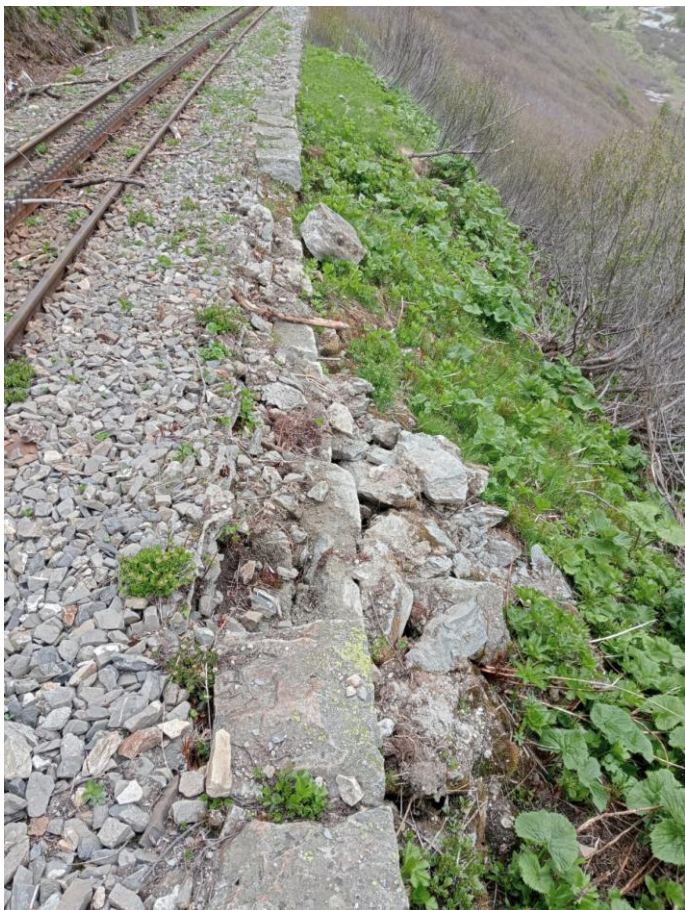
Schadenstelle unterhalb der Hilfsbrücke.
Bild: Martin Wieland

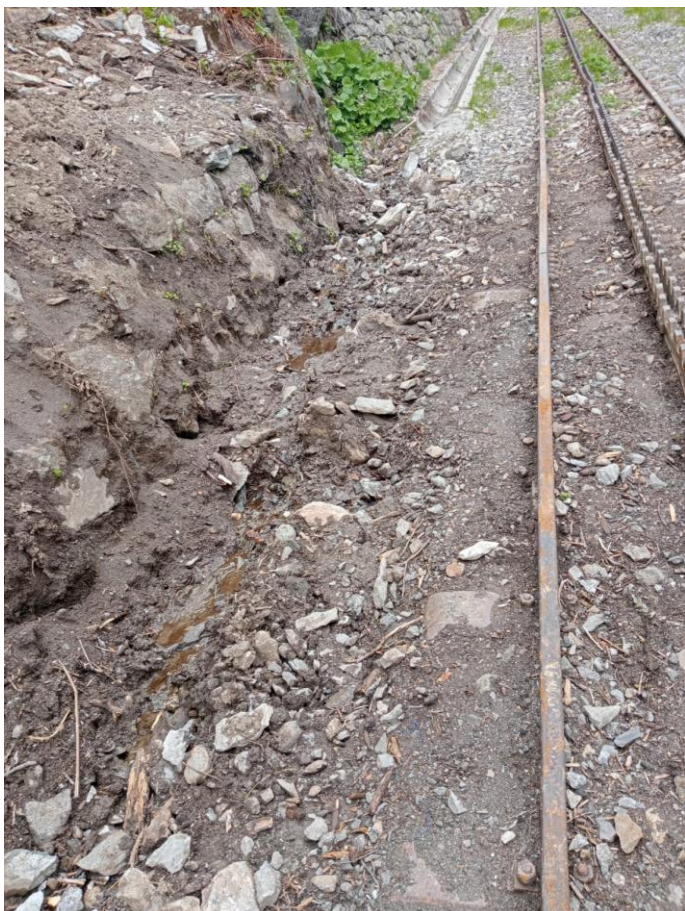
Der vom Felssturz in der Rottenschlucht verfüllte
Wassergraben zwischen km 44,1 und km 44,5.
Bild: Martin Wieland

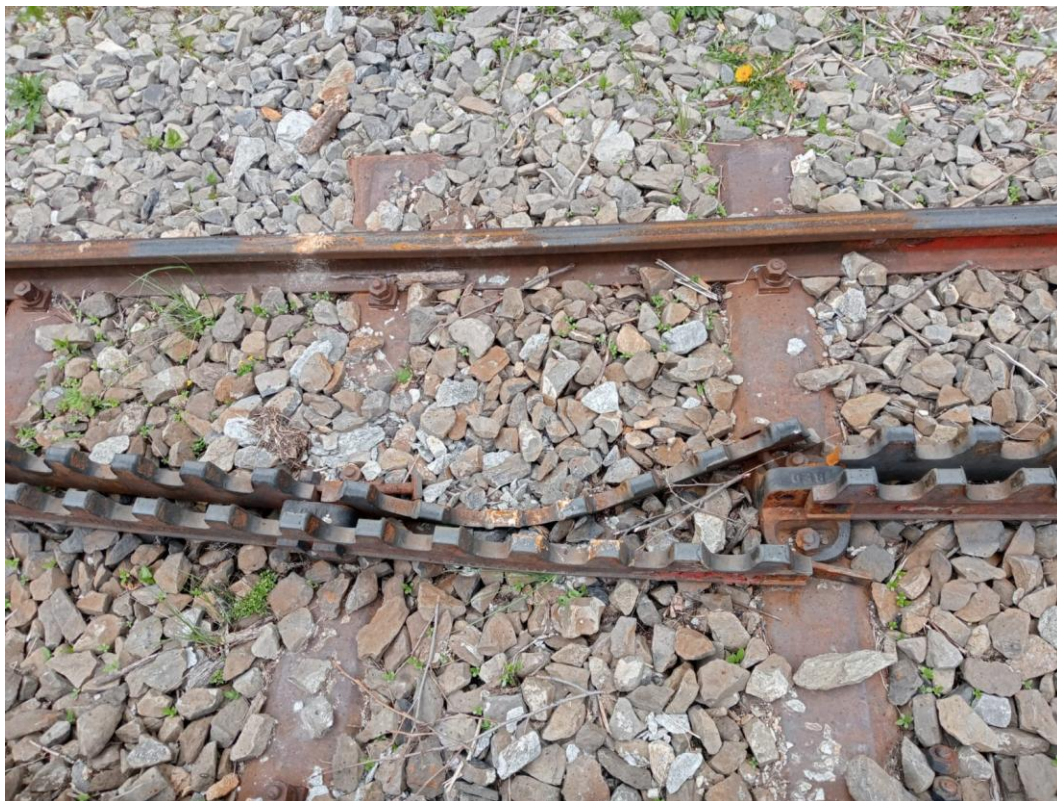
Ein grosser Felsblock hat die Zahnstangen völlig demoliert.

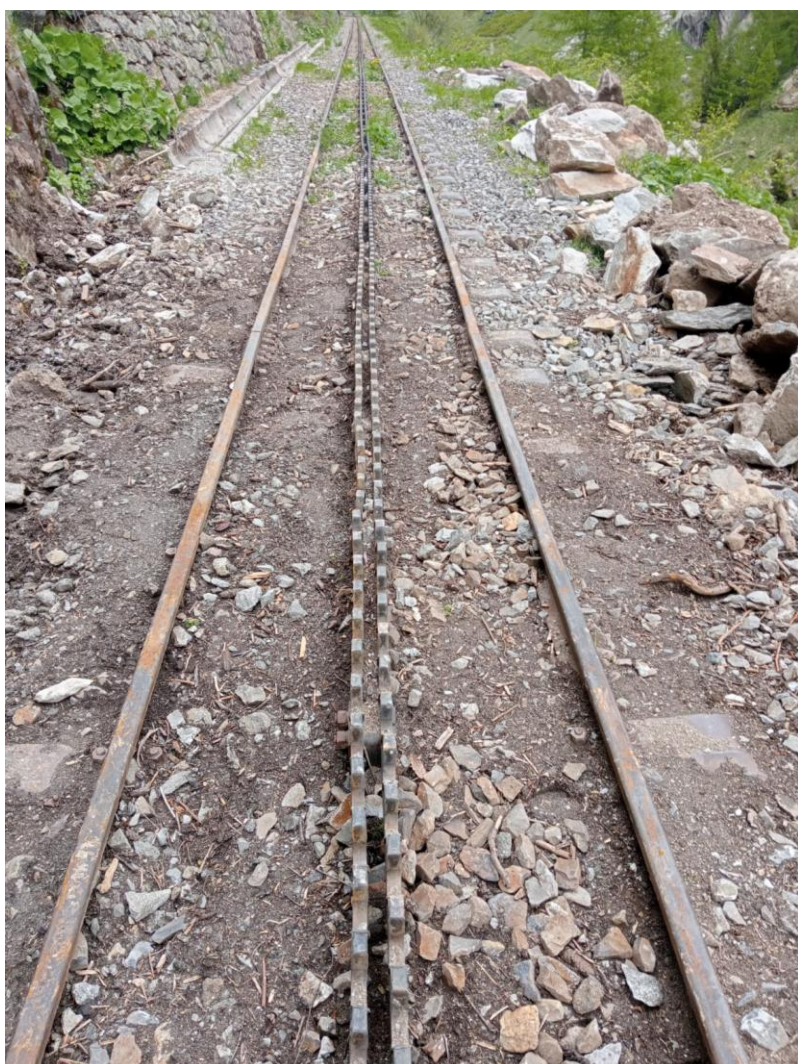
Die vom Schneeräumungs- & Auswinterungsteam gereinigte Schadensstelle in der Rottenschlucht.
